**CURSO DE ENGENHARIA CIVIL**

**ACESSIBILIDADE EM HOSPITAIS E POSTOS DE SAÚDE DA  
CIDADE DE GOIANÉSIA**

**Trabalho de conclusão de curso submetido  
ao curso de Engenharia Civil da Faculdade  
Evangélica de Goianésia.**

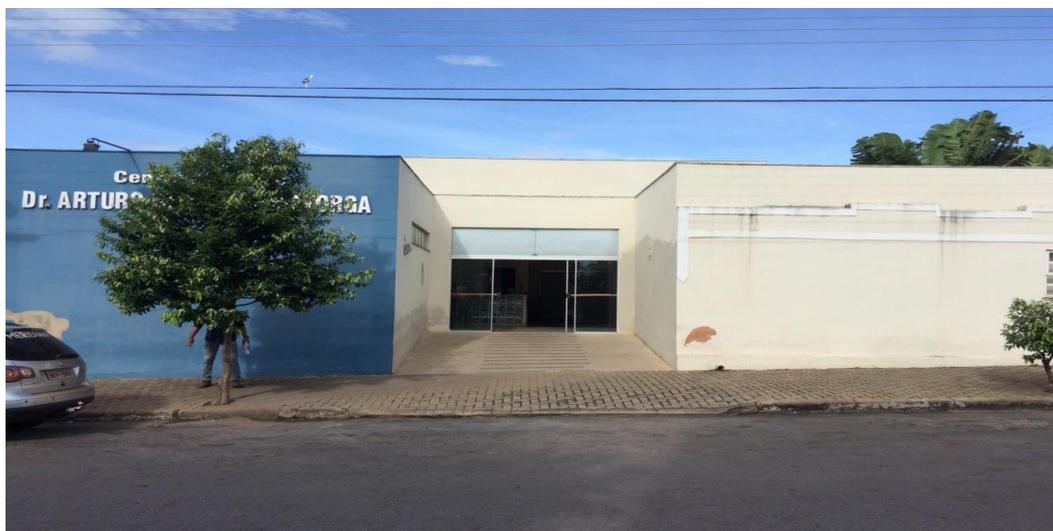
Figura 1 - Estacionamento em frente ao Centro de saúde Arturo Bermudez

No item “Porta de entrada” observou-se a falta de corrimãos nos dois lados de todas as escadas e rampas. A rampa não apresenta inclinação suave que possibilite a subida e descida, sem auxílio, de um cadeirante.

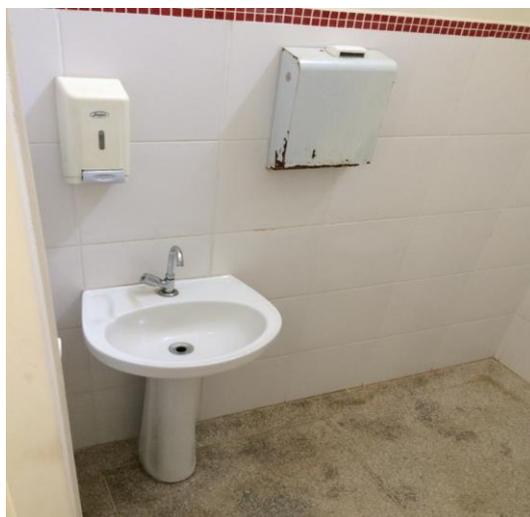
Nos banheiros destinado ao PNE (Figura 3), dos dezesseis itens analisados, apenas três não estavam de acordo com as normas. Não havia lavatório suspenso que possibilitasse a aproximação de um cadeirante, as torneiras do lavatório não são de fácil manuseio para uma pessoa que possua mobilidade reduzida nas mãos e a porta do boxe acessível não possui puxadores em forma de barras horizontais que facilitem seu fechamento.

Figura 3 - Banheiro do Centro de saúde Arturo Bermudez

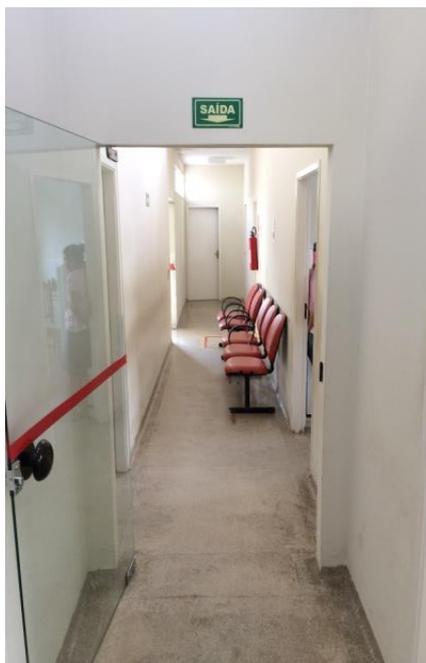
Figura 4 - Corredores do Centro de saúde Arturo Bermudez

Sobre os corredores, os mesmos não possuem obstáculos identificados com piso tátil. Conforme (Figura 4), pode se observar que os corredores são muito amplos e não possuem piso tátil direcional em cor e textura contrastantes com o piso da circulação e não existe junto as portas de cada ambiente placa com letra em relevo ou em braille que identifique sua utilidade.

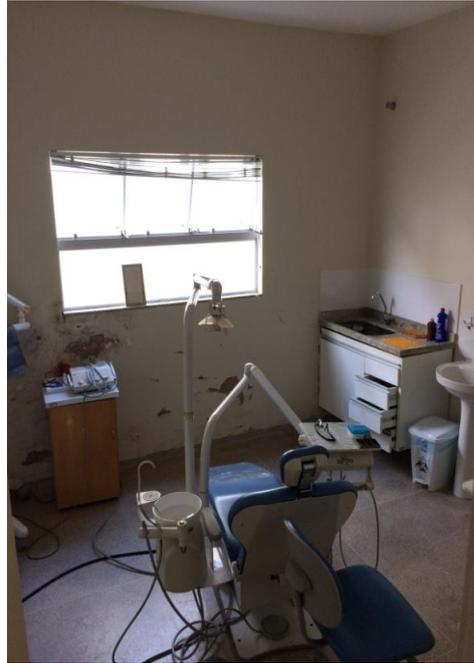
Figura 5 - Consultório odontológico do Centro de saúde Arturo Bermudez

No consultório odontológico não existe placa de identificação do ambiente com letra em relevo ou em braille, além de não ser possível que um cadeirante circule pelo consultório ou manobre sua cadeira principalmente pela quantidade de mobiliário dentro do consultório (Figura 5). Na sala de vacinas (Figura 6), faltam apenas a placa de identificação em relevo ou em braille e as maçanetas em forma de alavanca. Nota-se também a quantidade de mobiliário que dificulta a circulação dos cadeirantes no ambiente.

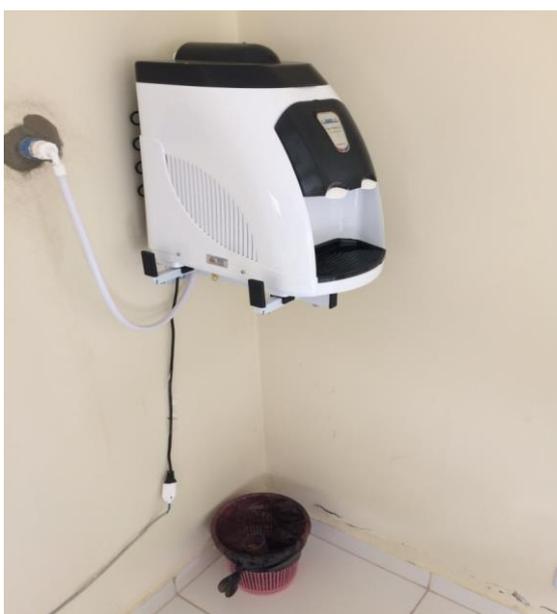
Observa-se na Figura 9 que o bebedouro da unidade não cumpre com nenhuma das normas pré estabelecidas pela ABNT.

Figura 9 - Bebedouro da UCF - Noraldino Rodrigues

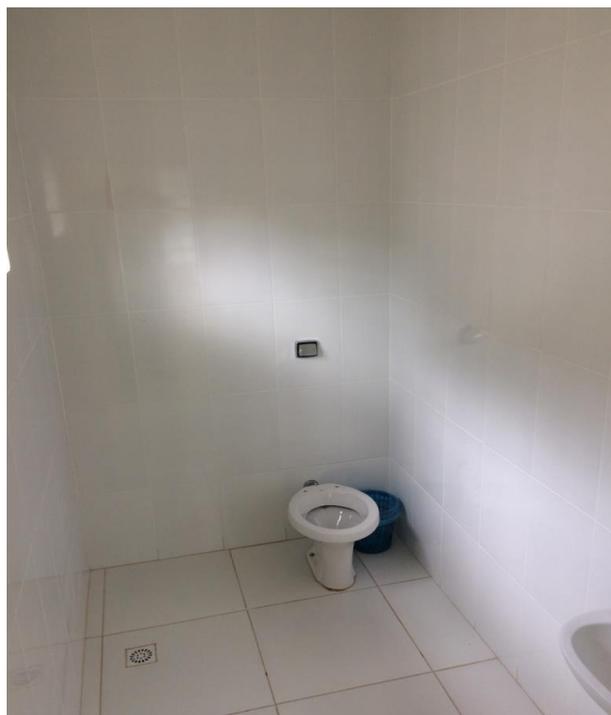
Nos banheiros de PNE da recepção (Figura 10), os lavatórios não são acessíveis uma vez que apresenta, colunas que dificultam a aproximação, faltam puxadores horizontais, na parte inferior da porta não há revestimentos resistentes que suportem os impactos provocados pelas bengalas, muletas e cadeiras de rodas. Além disso, há barras de apoio em apenas um banheiro e o corredor que dá acesso aos sanitários são estreitos.

Figura 10 - Banheiro da UCF - Noraldino Rodrigues

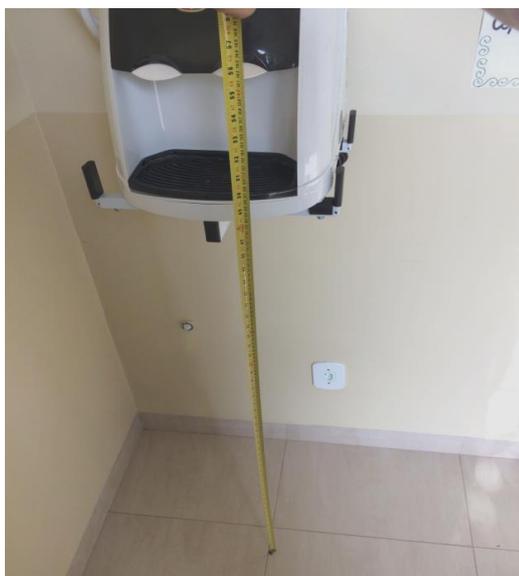
Nenhum dos itens do tópico “Porta de entrada” e subitem “Porta de entrada” se aplica à USF. No tópico “Recepção e salas de atendimento” dos dez itens analisados apenas três se encontram dentro das normas da ABNT. Conforme a (Figura 12), observa-se que a USF não apresenta um balcão de atendimento que permita a aproximação de um cadeirante, não existe placa de identificação do ambiente em relevo ou em braille, não há mapa tátil, a bica do bebedouro não possui altura de 90cm do piso, além de não possuir altura livre inferior que permita aproximação do cadeirante e espaço livre em frente ao bebedouro suficiente para caber uma cadeira de rodas (Figura 13).

Figura 13 - Bebedouro da USF - Avelino Modesto Araújo

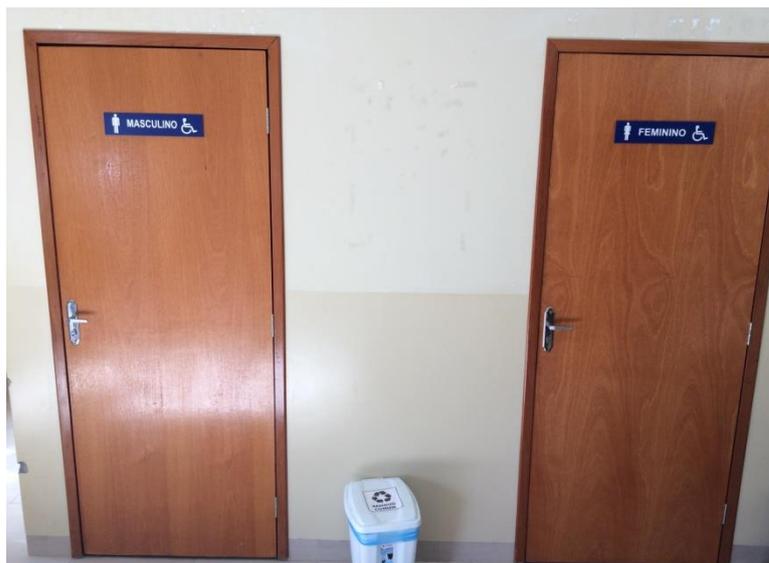
Nos banheiros da recepção, os lavatórios não são acessíveis pois possuem coluna que dificultam a aproximação dos cadeirantes, faltam puxadores horizontais de 40cm, as portas não possuem revestimentos resistentes nas partes inferiores que suportem impactos de bengalas (Figura 14), muletas e cadeiras de rodas, e faltam barras de apoio em um dos banheiros.

Figura 14 - Porta dos banheiros da USF - Avelino Modesto Araújo

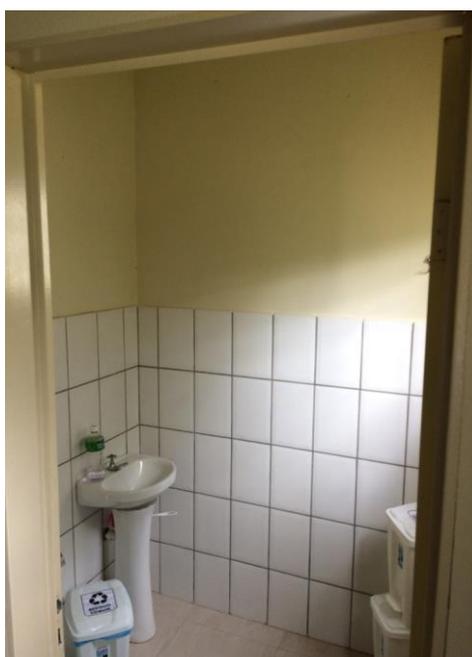
O banheiro da sala de coleta não é acessível, o lavatório dificulta a aproximação de cadeirantes e não possui espaço suficiente para realizar as manobras de locomoção necessárias, a porta possui dimensão menor que a recomendada com o vão medindo apenas 69cm, não há puxadores horizontais de 40cm e não há revestimentos resistentes na parte inferior da porta que suporte impactos de bengalas, muletas e cadeiras de rodas (Figura 16).

Figura 16 - Banheiro da sala de coleta da USF - Avelino Modesto Araújo

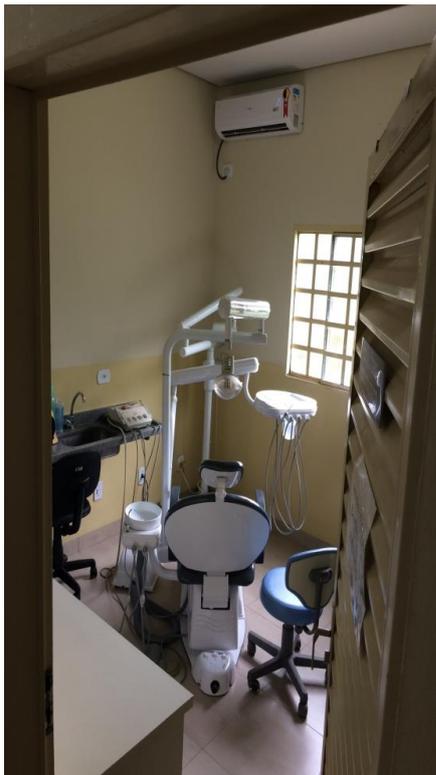
A única irregularidade da sala de aerosol é a ausência de placa de identificação em relevo ou em braille, bem como no consultório odontológico. Como pode ser observado na (Figura 17), o consultório odontológico possui mobiliário que reduz a mobilidade do cadeirante. Na sala de vacinas não há placa de identificação em relevo ou braille e maçanetas em forma de alavanca.

Figura 17 - Consultório odontológico da USF - Avelino Modesto Araújo

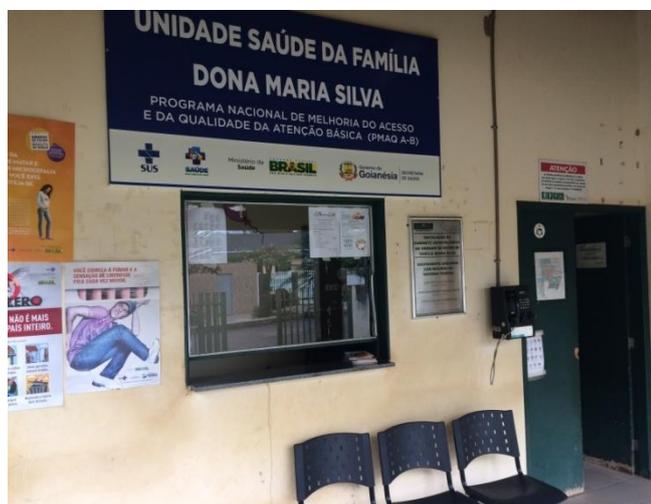
A única norma cumprida na recepção da unidade é o espaço de espera para cadeirante que não atrapalha a circulação. Conforme (Figura 19), a recepção apresenta balcão não acessível ao PNE, com mobiliário que impede o acesso livre ao balcão, os bebedouros também não estão conforme as normas pré estabelecidas pela NBR, além de possuir portas que dificultam a passagem com cadeiras de rodas.

Figura 19 - Recepção da USF - Dona Maria Silva

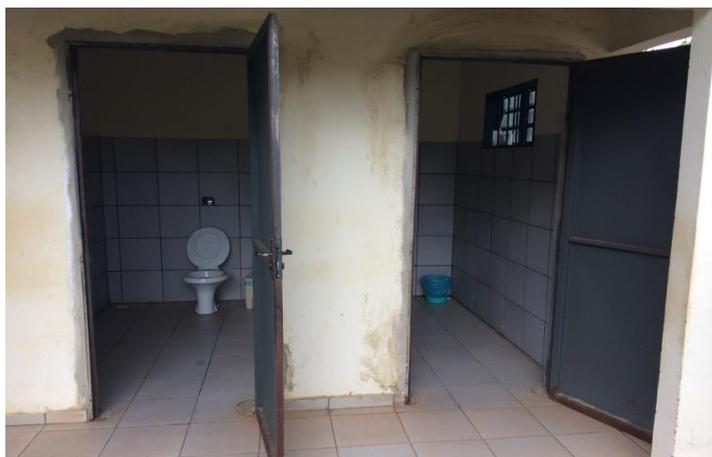
Os banheiros da recepção não possuem lavatório suspenso e torneiras de fácil manuseio por pessoa com mobilidade reduzida nas mãos, isso pode ser observado na (Figura 20).

Figura 20 - Banheiro da recepção da USF - Dona Maria Silva

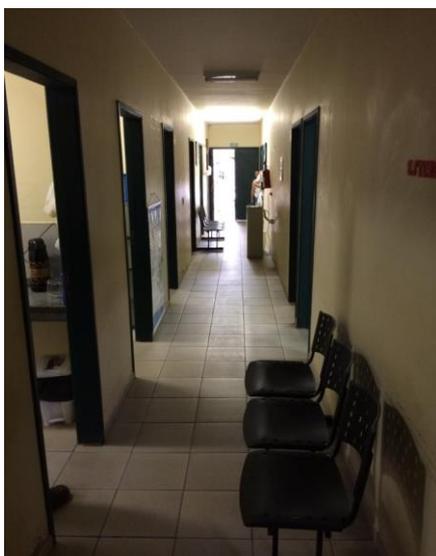
Os boxes sanitários acessíveis não possuem barras de apoio junto ao vaso sanitário e a porta do boxe não possui barras horizontais para facilitar seu fechamento. Os corredores da unidade não possuem barras de apoio, não possui piso tátil e há mobiliários que impedem a livre circulação dos usuários (Figura 21).

Figura 21 - Corredores da USF - Dona Maria Silva

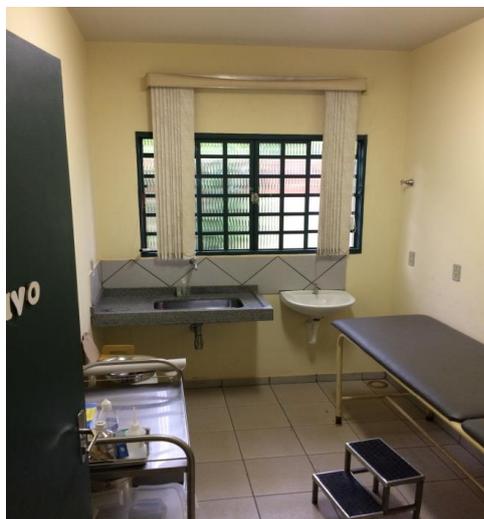
A sala de curativo (Figura 22) não possui placa de identificação em relevo ou em braille, além de não possuir espaço para manobrar a cadeira de rodas.

Figura 22 - Sala de curativo da USF - Dona Maria Silva

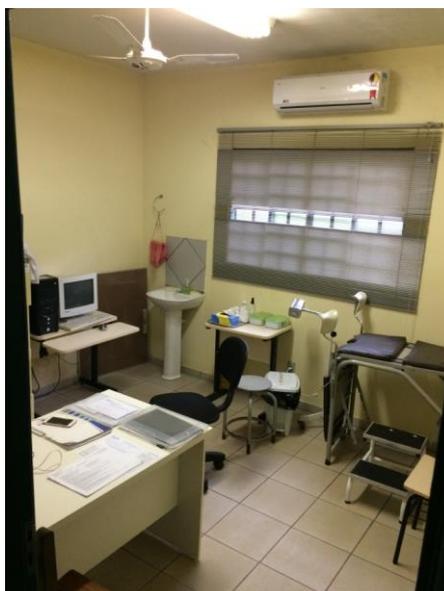
Já a sala de coleta/consultório (Figura 23) apresenta quase todos os itens conforme a NBR, exceto a placa de identificação do ambiente. O banheiro da sala de coleta não é acessível, o lavatório dificulta a aproximação do cadeirante, bem como não possui espaço suficiente para manobrar a cadeira de rodas. Além disso, o vaso sanitário está fixado muito próximo a parede o que dificulta a aproximação e conforto do usuário.

Figura 23 - Consultório da USF - Dona Maria Silva

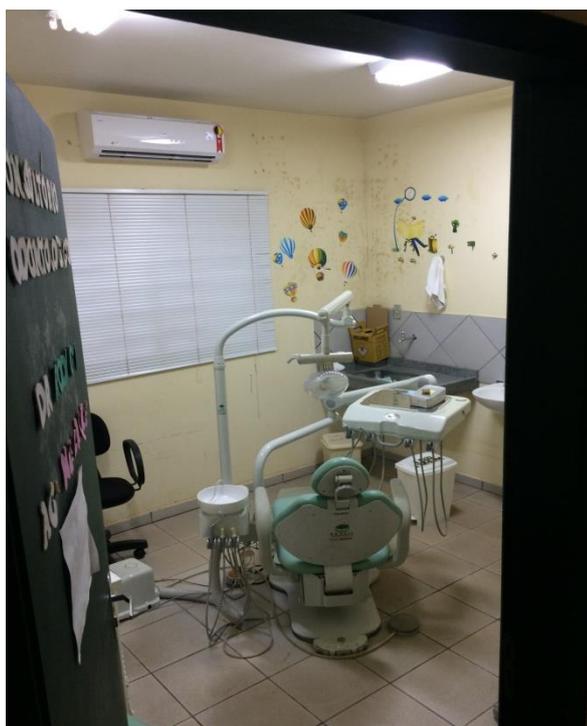
A sala de aerosol não possui placa de identificação de ambiente em relevo ou em braille, bem como o consultório odontológico. Além disso, o consultório odontológico (Figura 24) não possui espaço suficiente para realização de manobras com a cadeira devido ao mobiliário que dificulta a circulação livre.

Figura 24 - Consultório odontológico da USF - Dona Maria Silva

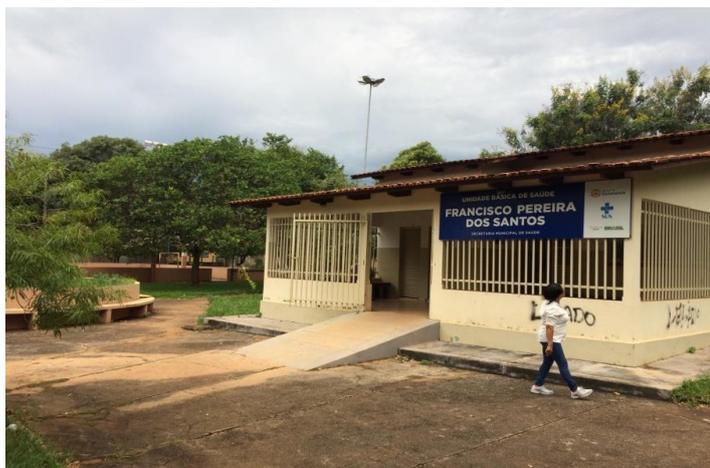
Assim como nas unidades anteriores, a USF – Francisco Pereira dos Santos possui estacionamento em frente porém não há vagas destinadas aos PNEs bem como as regras de acessibilidade advindas delas (Figura 26).

Figura 26 - Área externa da USF – Francisco Pereira dos Santos

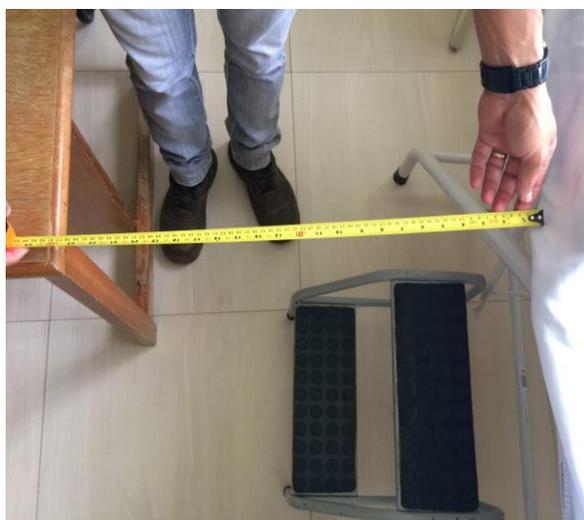
Figura 35 - Mobiliário inadequado na sala de coleta da USF - Geraldo Gomes

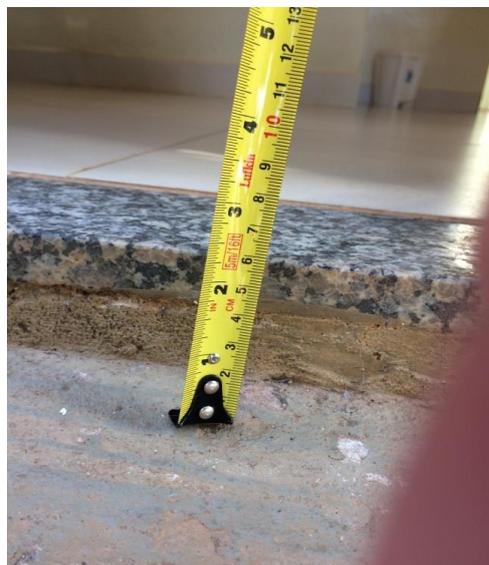
Figura 38 - Desnível no degrau de entrada da USF - Hermínio da Lopes da Silva

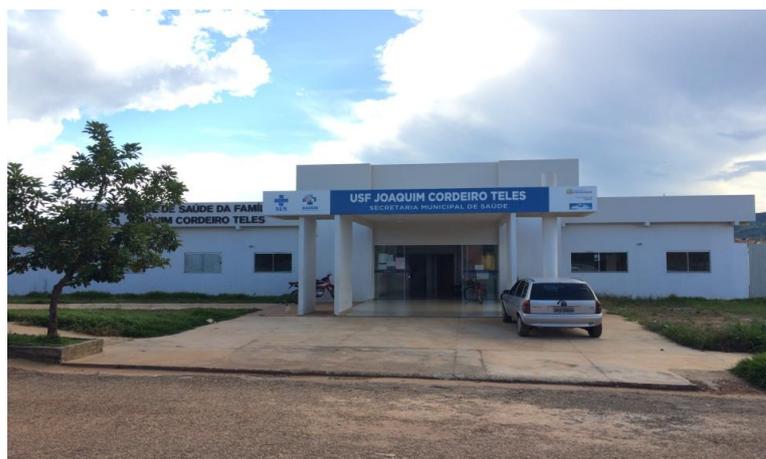
A USF possui estacionamento na rua, no entanto o mesmo não possui vagas destinadas a deficientes físicos e nem percurso dentro das normas da NBR (Figura 42).

Figura 42 - Entrada da USF – Joaquim Cordeiro Teles

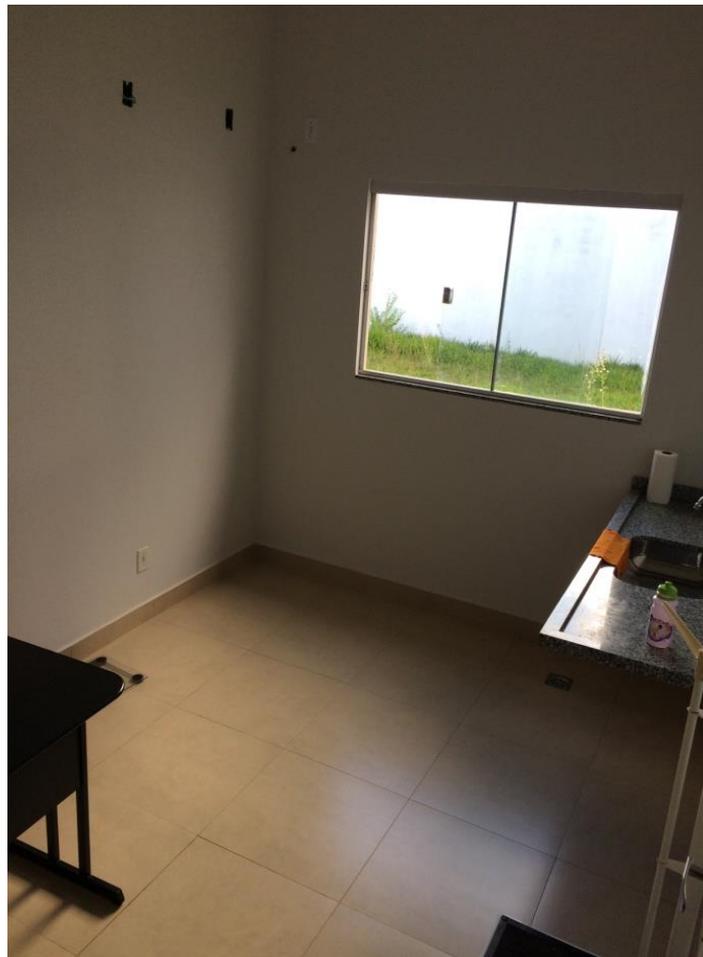
A sala de vacina da unidade (Figura 46) não apresenta placa de identificação que possibilite o deficiente visual a se localizar, bem como não há maçanetas em forma de alavanca.

Figura 46 - Sala de vacina da USF – Joaquim Cordeiro Teles
