**ESTUDO DAS MANIFESTAÇÕES PATOLÓGICAS DE UMA UNIDADE DE SAÚDE
DO MUNICÍPIO DE JARAGUÁ-GO**

O levantamento realizado de setembro a novembro de 2019 aborda manifestações patológicas da edificação da Equipe de Saúde da Família II (ESF II) que se encontra situada na Rua Alto do Rosário, s/n, Vila Isaura, Jaraguá-go, de propriedades da prefeitura municipal de Jaraguá é apresentado sob a forma de um estudo de caso.

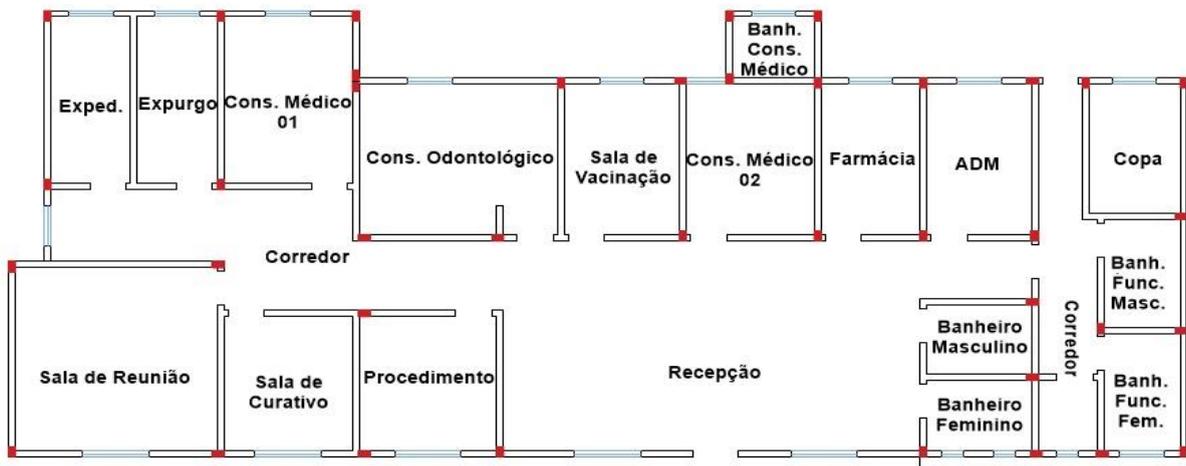
Figura 4. Planta Baixa da Unidade da Equipe de Saúde Familiar II (ESF II).

Através de análise visual foi realizado um levantamento do posicionamento dos pilares estruturais da edificação. A Figura 4 mostra os pilares representados por retângulos hachurados em vermelho. Observou-se que que as salas do lado esquerdo da edificação a partir do consultório odontológico e da sala de procedimento correspondem a uma ampliação.

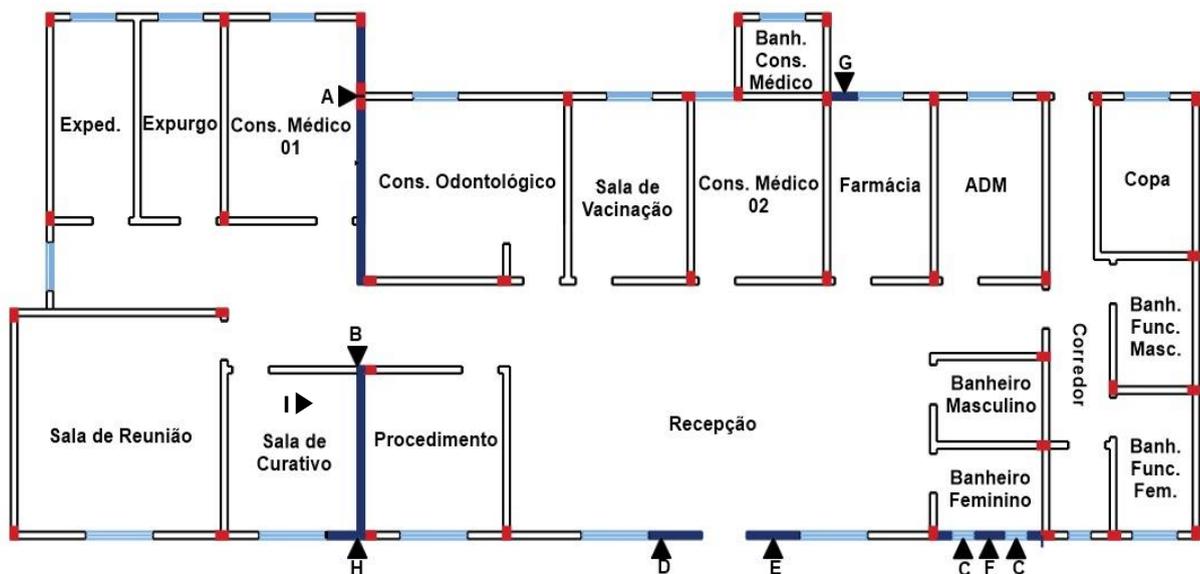
Figura 5. Planta Baixa com Localização das Patologias.

De acordo com o posicionamento dos elementos estruturais em relação a ampliação, o diagnóstico leva a constatar que os pilares não estão posicionados adequadamente para receber as cargas adicionais e que a amarração entre os elementos estruturais da edificação original com a ampliação não foi realizada gerando as principais manifestações patológicas encontradas como mostra a Figura 5.

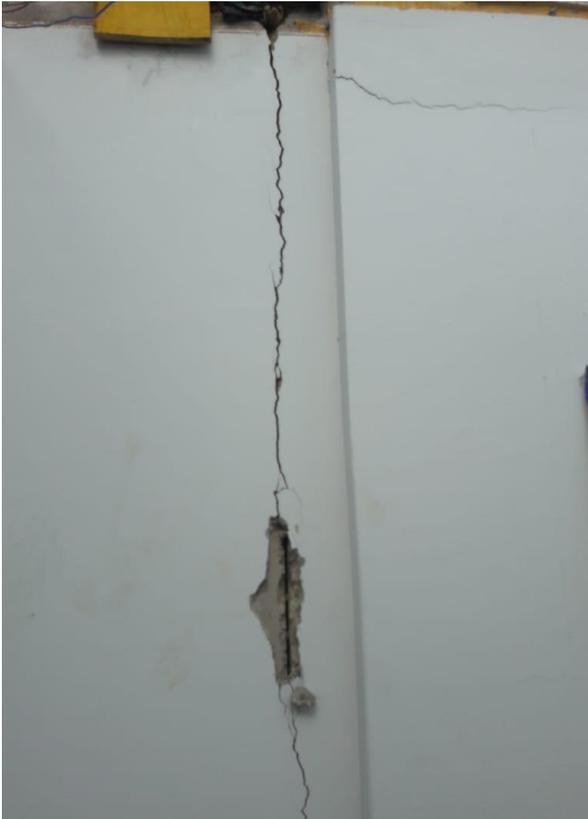
A Figura 6 mostra uma trinca vertical localizada na parede do consultório médico 01, a Figura 7 mostra detalhes da trinca após descascar a parede. No local da trinca é possível observar dois pilares paralelos com ausência de amarração, um dos pilares pertence a edificação original e o segundo a ampliação realizada. O Quadro 2 mostra o diagnóstico analisado referente a demonstração da manifestação patológica nas Figuras 6 e 7 utilizando como reparo junta de dilatação e espuma de polietileno de baixa densidade.

Figura 6. Parede do consultório médico 01 com trinca vertical.

| Descrição por inspeção visual | Trinca Vertical (9 mm) |
| Possíveis Causas | -Ausência de Junta de Dilatação; -Ausência de Amarração Entre os componentes estruturais |

| Possível Intervenção | 1. Abertura do local até a armadura para realizar a amarração; 2. Limpeza do local; 4. Delimitar a profundidade com o uso de espuma de polietileno de baixa densidade; 5. Execução das fôrmas; 6. Preenchimento das fôrmas com concreto, (Fck 25 MPa); 7. Aguardar o tempo de cura do concreto; 8. Finalização com acabamentos; 9. Realização de manutenção periódica. |

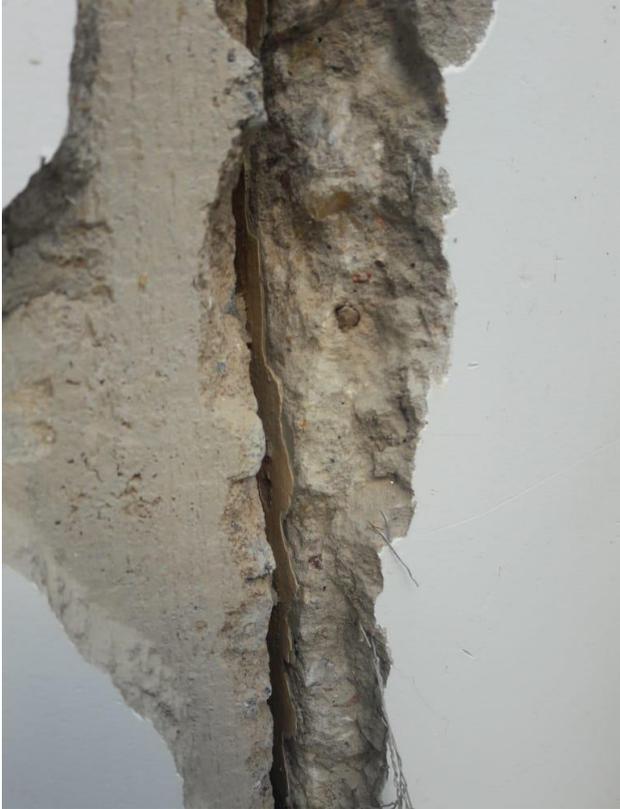
Figura 7. Pilares paralelos no local da trinca.

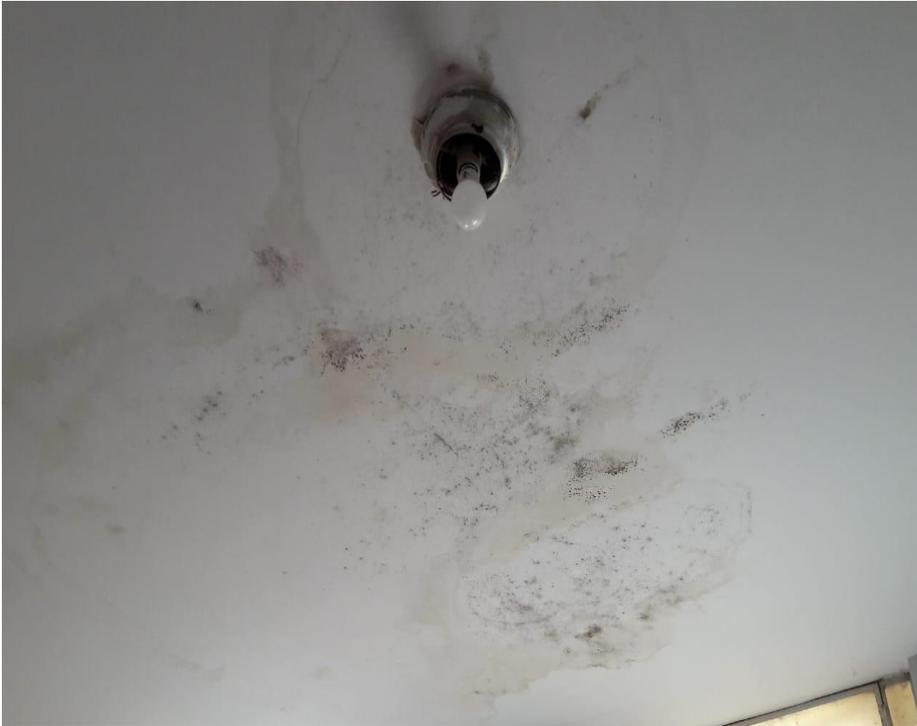
A Figura 8 mostra uma mancha localizada no forro da sala de curativos, ocasionada por infiltração devido a telhas quebradas e ausência de calhas e rufos. O Quadro 3 mostra o diagnóstico analisado referente a demonstração da manifestação patológica na Figura 8, utilizando como reparo a troca completa do sistema de cobertura.

Figura 8. Forro da sala de curativos apresentando mofo.

| Descrição por inspeção visual | Mofo no Forro |
| Possíveis Causas | Infiltração por ausência de componentes essenciais e falhas graves no sistema de cobertura (telhas quebradas, falta de rufos e calhas). |

| Possível Intervenção | <ol style="list-style-type: none"> 1. Retirada de todo o sistema de cobertura; 2. Troca do madeiramento por componentes em Metalon; 3. Troca de todas as telhas; 4. Colocação de calhas e rufos; 5. Forragem em gesso; 6. Finalização com acabamento impermeabilizante no gesso; 7. Realização de manutenção periódica. |

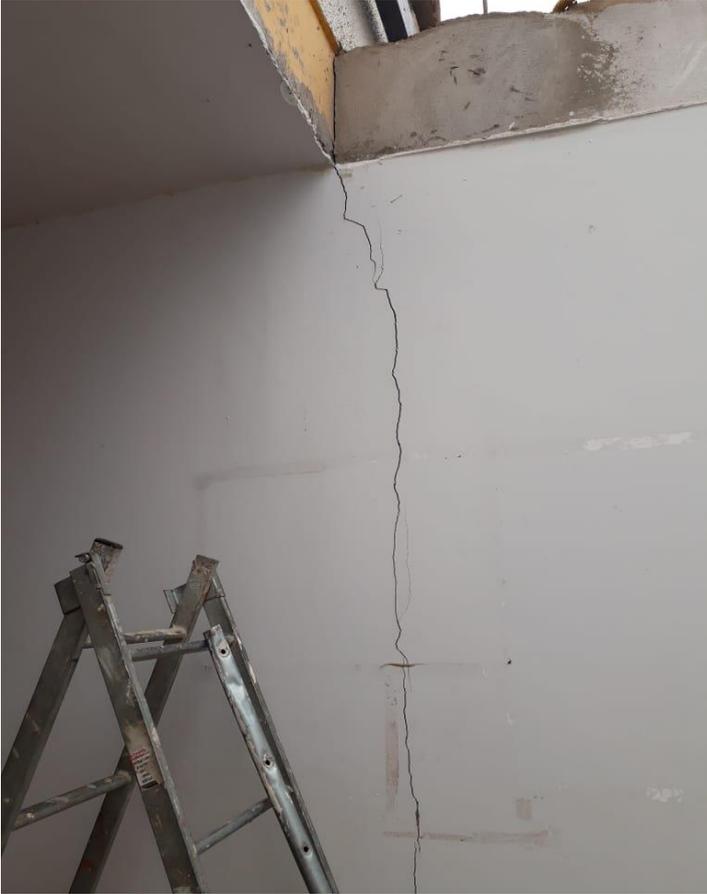
A Figura 9 mostra uma trinca vertical localizada na parede do corredor, ocasionada pela má disposição do pilar. O Quadro 4 mostra o diagnóstico analisado referente a demonstração da manifestação patológica na Figura 9, utilizando como reparo a construção de um pilar auxiliar e adição de junta de dilatação.

Figura 9. Parede do corredor com trinca vertical.

| Descrição por inspeção visual | Trinca Vertical (0,5 mm) |
| Possíveis Causas | - Má disposição do pilar; -Ausência de Junta de Dilatação; -Ausência de Amarração Entre os componentes estruturais; |

| Possível Intervenção | 1. Abertura do local; 2. Limpeza do local; 3. Construção de pilar auxiliar; 5. Abertura para junta de dilatação; 4. Delimitar a profundidade com o uso de espuma de polietileno de baixa densidade; 5. Execução das fôrmas; 6. Preenchimento das fôrmas com concreto (Fck 25 Mpa); 7. Aguardar o tempo de cura do concreto; 8. Finalização com acabamentos; 9. Realização de manutenção periódica. |

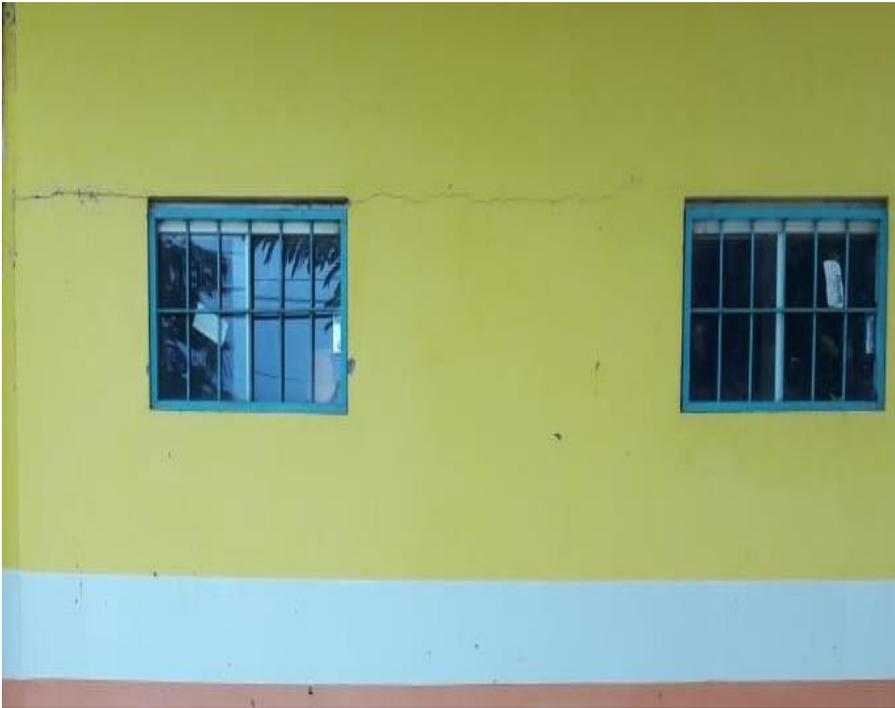
A Figura 10 mostra trinca horizontal, localizada acima da janela do banheiro feminino, ocasionada pela ausência de contra verga. O Quadro 5 mostra o diagnóstico analisado referente a demonstração da manifestação patológica na Figura 10, utilizando como reparo a construção de contra vergas acima das aberturas.

Figura 10. Janela do banheiro feminino com trinca horizontal.

| Descrição por inspeção visual | Trinca horizontal acima de uma abertura |
| Possível causa | Ausência de Contra Vergas |

| Possível intervenção | <ol style="list-style-type: none"> 1. Remoção do telhado; 2. Remoção da Alvenaria até na altura na janela; 2. Construção de contra vergas; 3. Construção de Alvenaria até a altura da cinta de amarração; 4. Construção de um novo telhado; 5. Finalização com acabamentos; 6. Manutenção periódica. |

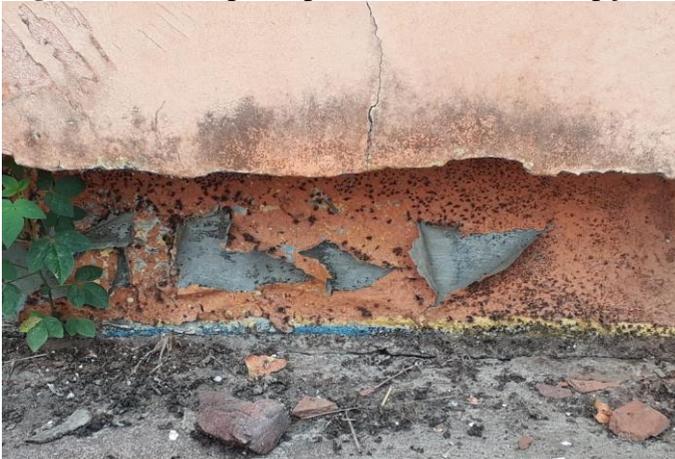
A Figura 11 e 12 mostra descolamento de pintura no rodapé e parede respectivamente devido a presença de umidade e ausência de impermeabilização da viga baldrame, localizadas nas paredes externas da recepção. O Quadro 6 mostra o diagnóstico analisado referente a demonstração da manifestação patológica nas Figuras 11 e 12, utilizando como reparo a impermeabilização da viga baldrame e alvenaria.

Figura 11. Rodapé da parede externa da recepção com deslocamento de pintura.

| Descrição inspeção visual | Deslocamento de Pintura devido presença de umidade |
| Possíveis causa | <ol style="list-style-type: none"> 1. Superfície mal preparada; 2. Presença de umidade; 3. Má impermeabilização da viga baldrame. |

| Possíveis intervenção | <ol style="list-style-type: none"> 1. Remover da camada de pintura e reboco; 2. Limpeza do local; 3. Impermeabilizar o local; 4. Aplicação do revestimento; 5. Finalização com acabamento; 6. Realização com manutenção periódica. |

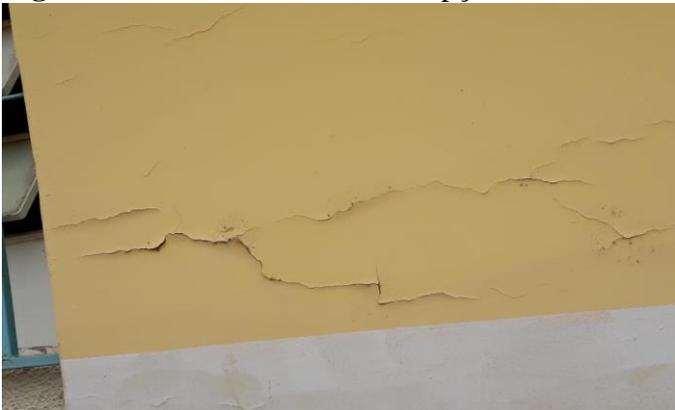
Figura 12. Parede externa da recepção com deslocamento de pintura.

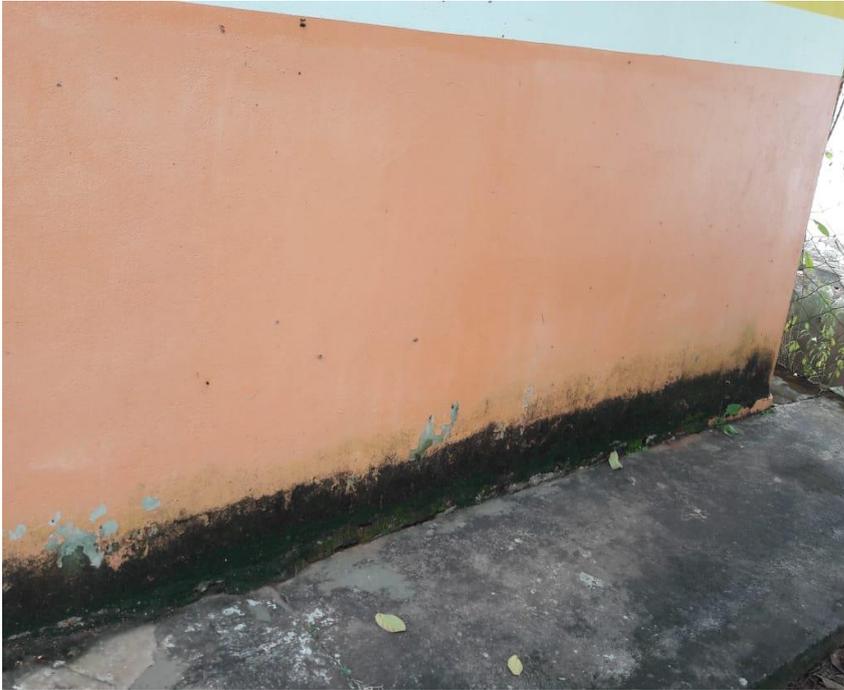
A Figura 13 bolor no rodapé da parede externa do banheiro feminino, devido a presença de umidade e ausência de impermeabilização da viga baldrame. O Quadro 7 mostra o diagnóstico analisado referente a demonstração da manifestação patológica na Figura 13, utilizando como reparo a impermeabilização da viga baldrame e alvenaria.

Figura 13. Rodapé externo do banheiro feminino com bolor.

| Descrição por inspeção visual | Bolor na base da parede |
| Possível Causa | 1. Presença de umidade; 2. Má impermeabilização da viga baldrame. |

| Possível Intervenção | 1. Remover da camada de pintura e reboco; 2. Limpeza do local; 3. Impermeabilizar o local; 4. Aplicação do revestimento; 5. Finalização com acabamento; 6. Realização com manutenção periódica. |

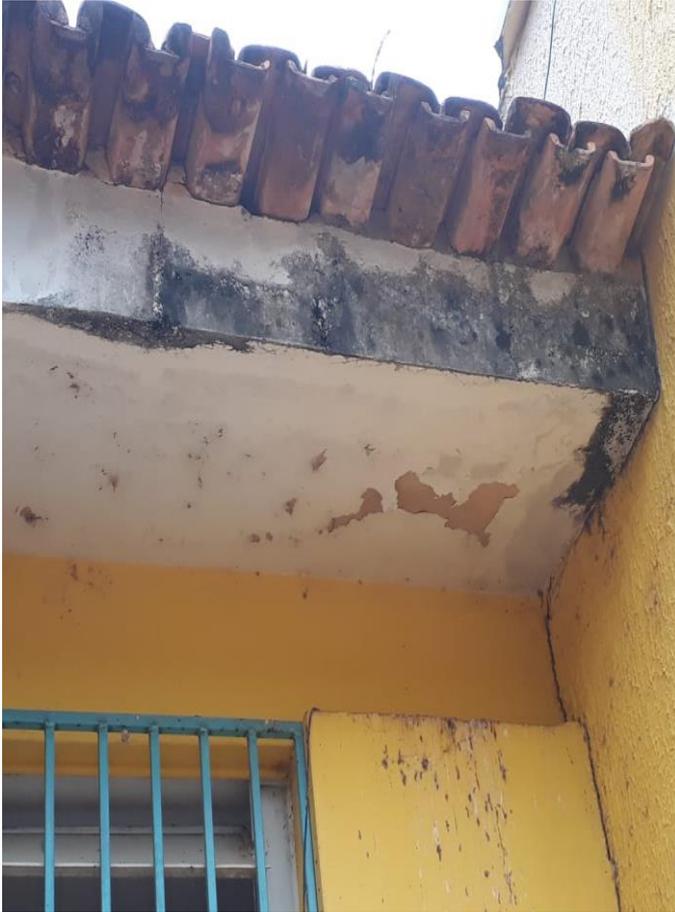
A Figura 14 mostra bolor no beiral do banheiro da farmácia, devido o contato com a água da chuva consequente da ausência de calhas. O Quadro 8 mostra o diagnóstico analisado referente a demonstração da manifestação patológica na Figura 14, utilizando como reparo a adição de sistema de coleta de águas pluviais (calhas) e impermeabilização do local.

Figura 14. Beiral do lado externo da farmácia apresentando bolor.

| Descrição por inspeção visual | Bolor no Beiral |
| Possível Causa | Ausência de calhas |

| Possível Intervenção | 1. Limpeza do local 2. Impermeabilização do local 3. Colocação de calhas 4. Finalização com acabamentos 5. Manutenção periódica |

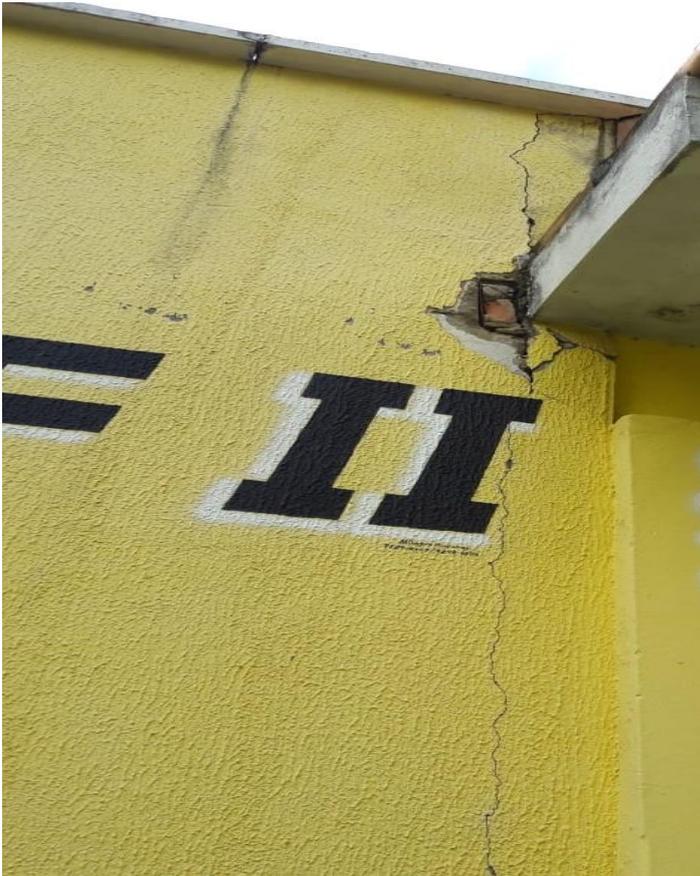
A Figura 15 mostra uma trinca vertical, localizada na parede da entrada principal, devido ao posicionamento incorreto do pilar estrutural. O Quadro 9 mostra o diagnóstico analisado referente a demonstração da manifestação patológica na Figura 15, utilizando como reparo a construção de um pilar estrutural auxiliar.

Figura 15. Parede da entrada principal com trinca vertical.

| Descrição por inspeção visual | Trinca vertical |
| Possíveis causas | - Posicionamento incorreto do elemento estrutural -Sobrecarga |

| Possível intervenção | 1.Abertura no local para implantação de um pilar; 2. Limpeza do local; 3. Colocação de armadura; 5. Execução das fôrmas; 6. Preenchimento das fôrmas com concreto (Fck 25 Mpa); 7. Aguardar o tempo de cura do concreto; 8. Finalização com acabamentos; 9. Realização de manutenção periódica. |
