CURSO DE ENGENHARIA CIVIL

**INVESTIGAÇÃO DE COLAPSO EM SOLO: COMPARATIVO
DE DOIS ESTUDOS DE SOLO REALIZADOS NA CIDADE DE
ANÁPOLIS-GO (2018)**

**TRABALHO DE CONCLUSÃO DE CURSO SUBMETIDO AO CURSO DE
ENGENHARIA CIVIL DA UNIEVANGÉLICA COMO PARTE DOS REQUISITOS
NECESSÁRIOS PARA A OBTENÇÃO DO GRAU DE BACHAREL**

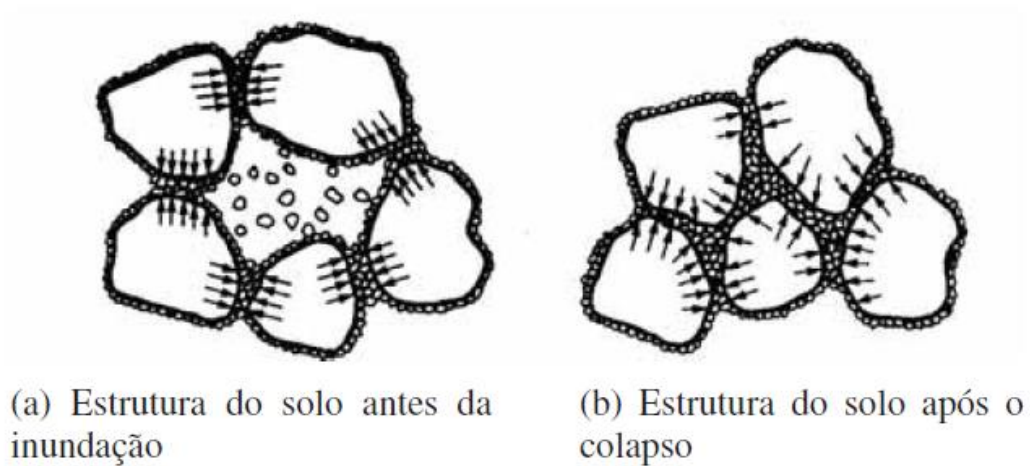
Figura 01 - Comportamento de um solo antes e depois do colapso.

separação das ligações que mantinham as partículas sólidas, os poros, unidas gerando assim o recalque. Os solos não saturados sujeitos a este fenômeno são denominados de Solos Colapsíveis. A Figura 01 ilustra o comportamento de um solo antes e depois do colapso.

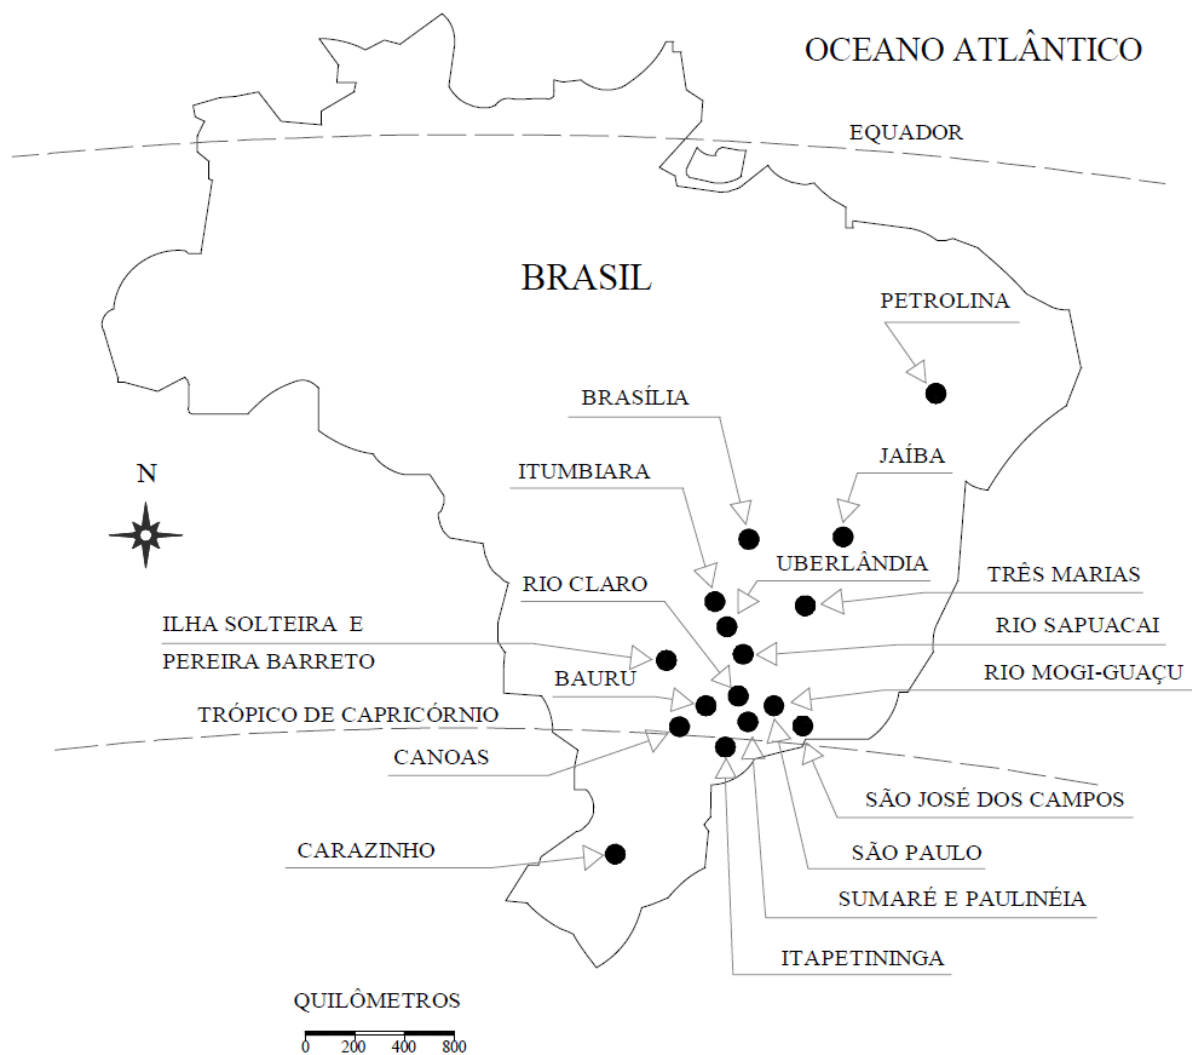
Figura 02 - Solos colapsíveis estudados no Brasil

Os solos colapsíveis podem ser encontrados em diversos países como, Argentina, Africa do Sul, Estados Unidos, dentre outros (LOLLO, 2008). No Brasil, esses solos têm sido encontrados em diversas regiões do país, conforme mostra a Figura 02.

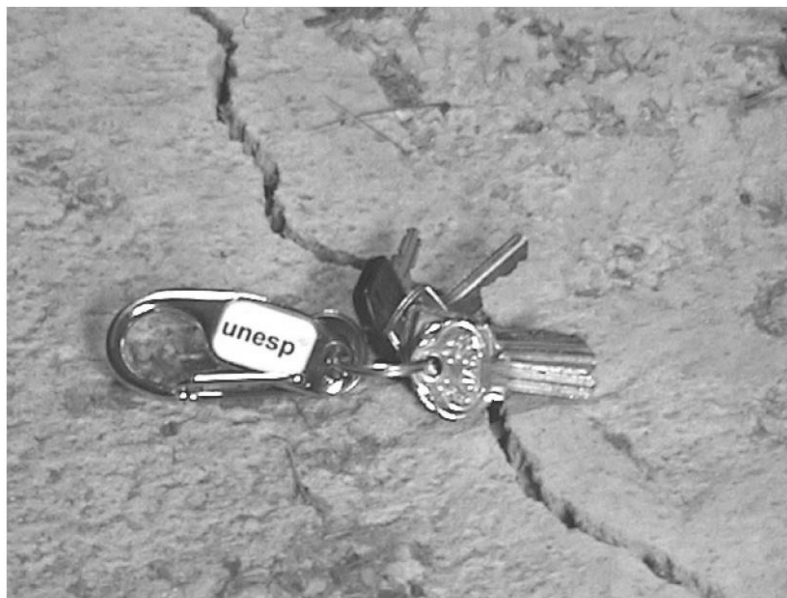
Figura 06 – Trinca na laje por colapso no solo

Além do aparecimento de trincas e rachaduras na alvenaria, podem ocorrer danos também nas lajes, principalmente quando estão apenas apoiadas sobre as paredes ou sobre cintas de amarração, conforme Figura 06.

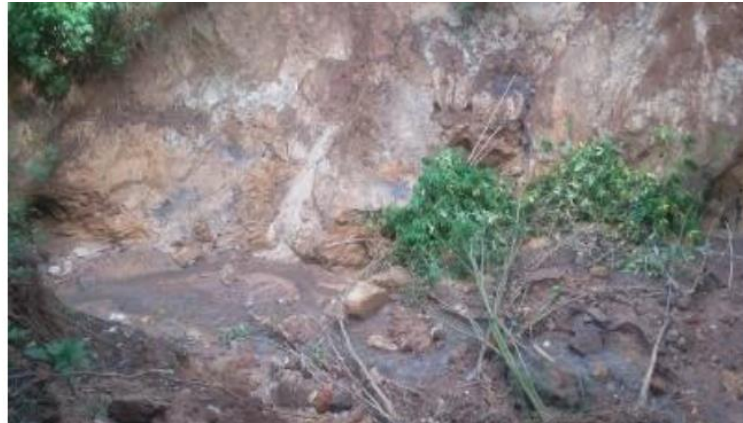
Figura 09 – Movimentação de Terra: Rua Leopoldo de Bulhões

É comum encontrar movimentações de terras na região conforme ilustrado na figura 08, que mostra um deslizamento de terra ocorrido na Rua Leopoldo de Bulhões (LOPES e MORAES, 2018). Além disso, outro fator bastante preocupante foi a erosão encontrada em alguns pontos, onde o colapso chegou a níveis drásticos interditando trechos das ruas e impossibilitando a passagem de veículos e pessoas (LOPES e MORAES, 2018).

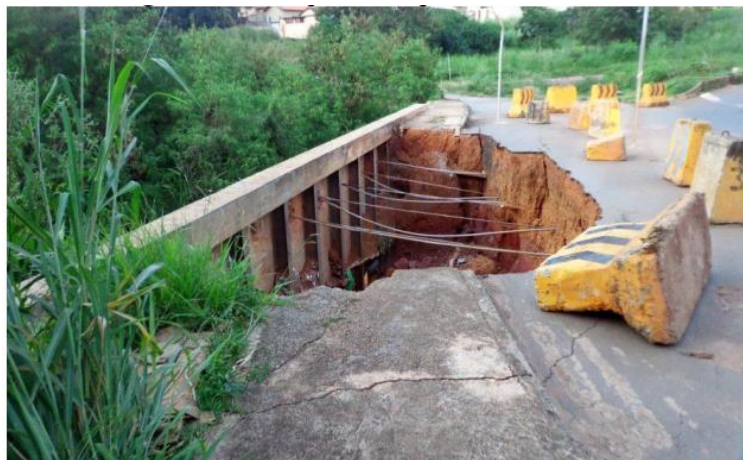
Figura 10 – Erosão: Avenida Federal

A figura 09 ilustra uma erosão ocorrida na Avenida Federal, a qual interditou parte da rua, impossibilitando a passagem de pessoas e veículos e conseqüentemente expondo os moradores a riscos.

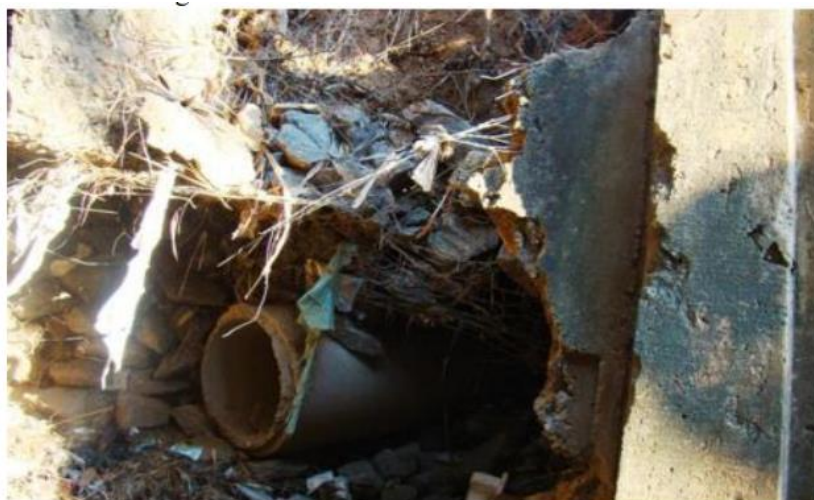
Figura 11 – Galeria de águas pluviais danificada na Vila Formosa.

Foi identificado que a combinação do tipo de solo com a topografia e a quantidade de recursos hídricos da cidade, aliada com a manutenção, uso e ocupação incorretos, culminam na maximização do problema. Além disso a impermeabilização urbana existente na região, faz com que haja uma concentração de água por baixo das galerias danificadas existentes no local, uma vez que, aliada ao volume de movimentação de Terra, faz com que o solo fique úmido contribuindo assim para que ocorram deslizamentos de terra (LOPES e MORAES, 2018). A figura 10 ilustra uma rede de Galeria de águas pluviais danificadas na Vila Formosa.

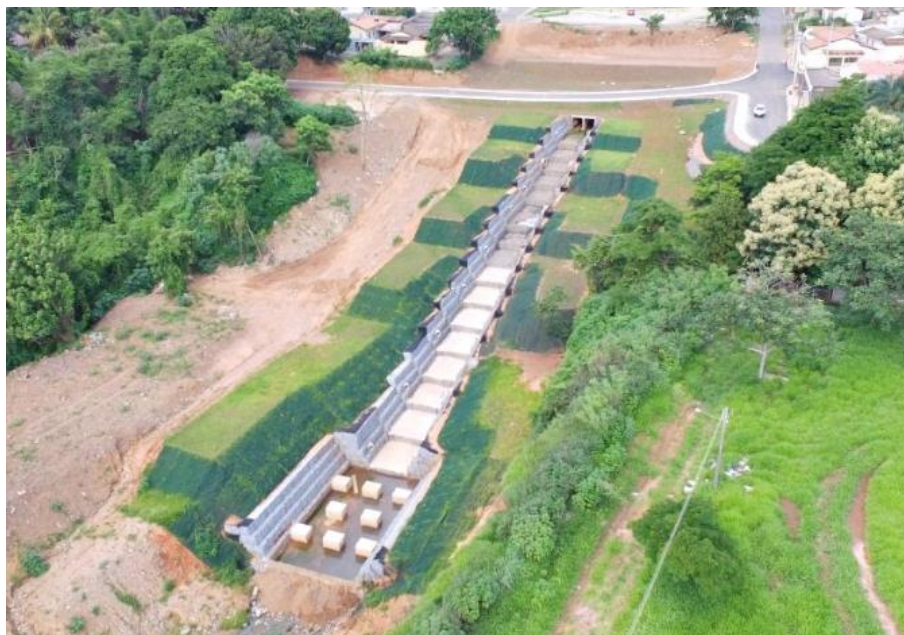
Figura 14 – Local da erosão após a obra.

Hoje, obra já finalizada conta com 90 metros de extensão, 16 degraus de queda d'água e 845 metros de dreno profundo. Seu objetivo é captar toda a água e canalizar, assim o solo não vai mais ficar saturado, de forma que a capacidade de captação de água pluvial aumente em até oito vezes. A figura 12 ilustra a obra após concluída.

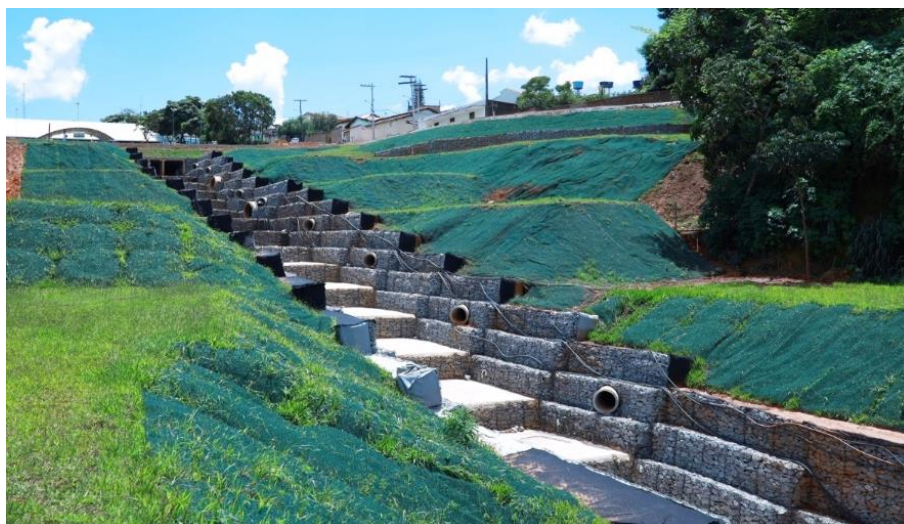
Figura 15 – Gabião: Vila Formosa

Além da obra ilustrada acima foi implantado também um sistema de gabião, composto por pedras revestidas por uma tela de proteção (Colchão Reno), em forma de escada, com dissipador no final, conforme ilustrado na figura 13.
