**ANÁLISE DOS PROBLEMAS PATOLÓGICOS ENCONTRADOS NAS**  
**EDIFICAÇÕES DAS ESCOLAS MUNICIPAIS DA CIDADE DE**  
**GOIANÉSIA-GO**

**GOIANÉSIA / GO**  
**2017**

**TRABALHO DE CONCLUSÃO DE CURSO SUBMETIDO AO CURSO  
DE ENGENHARIA CIVIL DA FACULDADE EVANGÉLICA DE  
GOIANÉSIA**

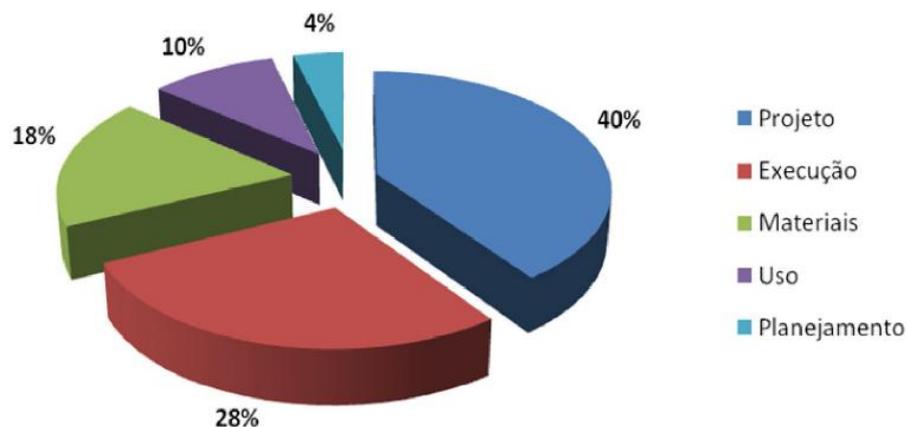
**Figura 2** - Origem dos problemas patológicos

Segundo Helene (1992), a origem dos problemas patológicos das edificações surge na maioria das vezes das falhas dos projetos, seguidos por processo executivo, problemas envolvendo materiais, utilização das instalações e por último, planejamento da obra (figura 2).

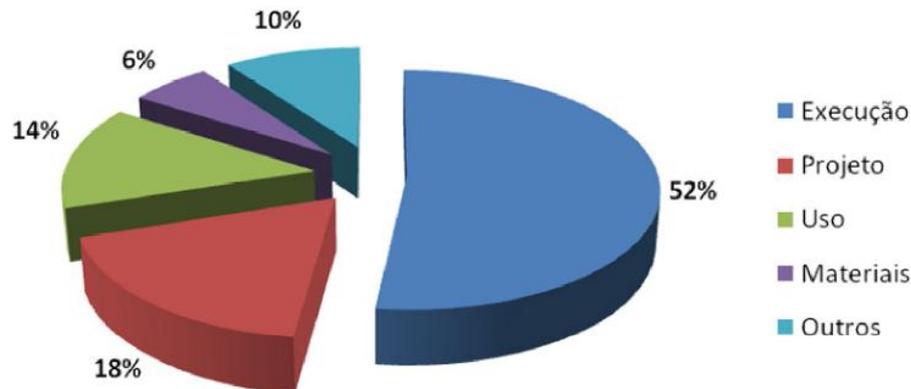
**Figura 3** – Principais causas dos problemas patológicos.

Em 1988, Carmona e Marega realizaram um amplo levantamento no Brasil que indicaram a incidência dos principais problemas patológicos das estruturas de concreto quanto à sua origem. Observou-se que deveria ser dada atenção para o controle de execução das obras de concreto, ou seja, para a qualidade da mão de obra (figura 3).

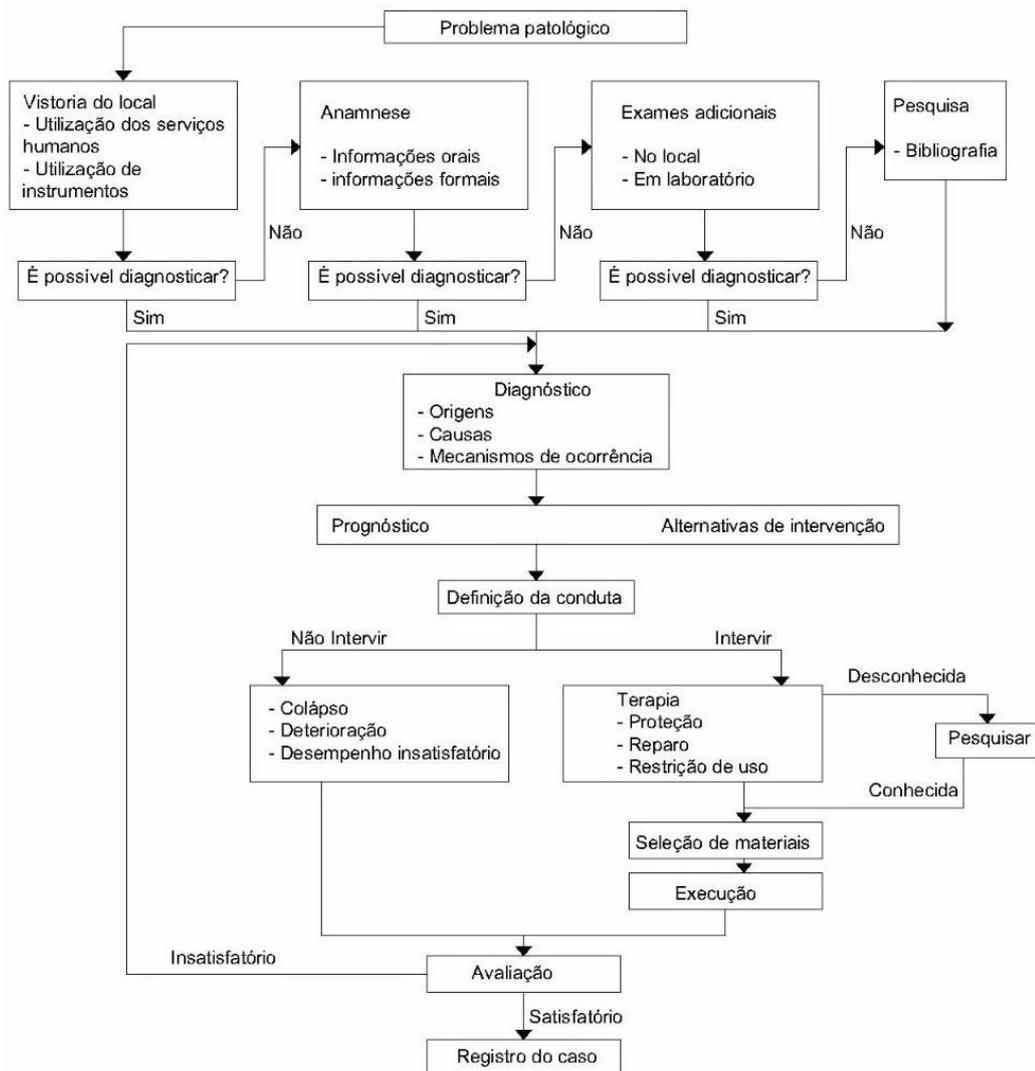
**Figura 4** - Método para levantamento e diagnóstico de manifestações patológicas.

A metodologia proposta por Lichtenstein (1985) compreende três partes diferentes: levantamento de subsídios, diagnóstico da situação e definição de conduta.

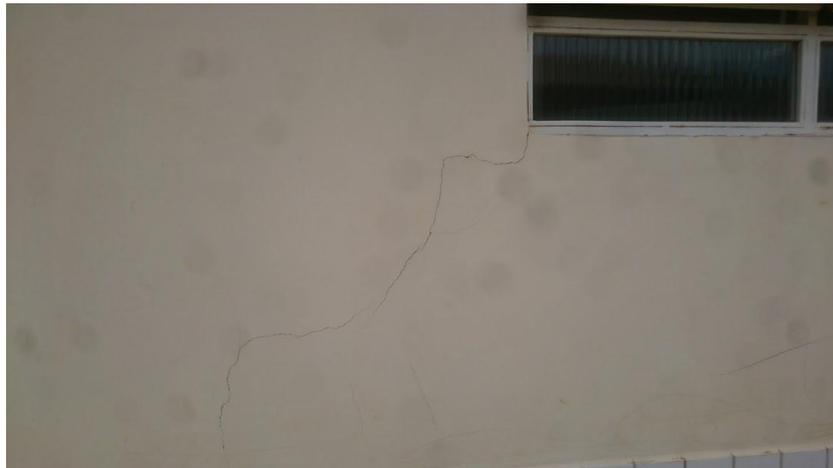
**Figura 5** – Fissura causada por falta de verga.

Na figura 5 observa-se fissura causada por falha na etapa de execução da obra, essas ocorrem geralmente devido a falta de apoio da contraverga para as janelas. Os vãos na alvenaria que recebem as janelas são considerados regiões de concentração de tensões, e para reduzir o risco de fissuras é necessário melhorar a distribuição das cargas, obtido com uso de verga (na parte de cima) e contraverga (na parte de baixo).

- O uso da tela metálica, para auxiliar a argamassa. Apesar das origens das fissuras serem diversas, geralmente elas são recuperadas do mesmo modo, que inclui a abertura das mesmas;
- Verificação de vazamentos em tubulações hidráulicas próximo ao local. A abertura deve ser limpa com material que estanqueie o revestimento em volta da mesma, deve-se esperar a secagem total da região;
- Aplicar a argamassa flexível, recuperando o local e prevenindo problemas semelhantes.

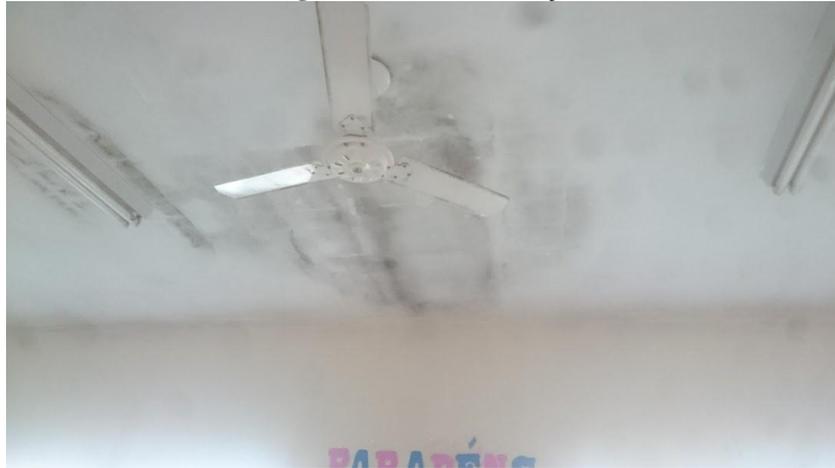
**Figura 6** – Manchas na laje.

Algumas unidades escolares apresentam vários pontos de infiltração em forros e lajes (Figura 6) provenientes possivelmente de infiltração por tubulação hidráulica que devem ser verificadas e consertadas. A umidade presente no local pode se manifestar também através de fissuras, o que contribui para a aceleração do problema, pois com a umidade, aparecem também manchas de fungos e bolores.

Para corrigir problemas como estes é preciso antes identificar os pontos das instalações hidrossanitárias que estão ocorrendo vazamentos e estudar métodos para solucioná-los, reparando o local onde se encontra os problemas patológicos.

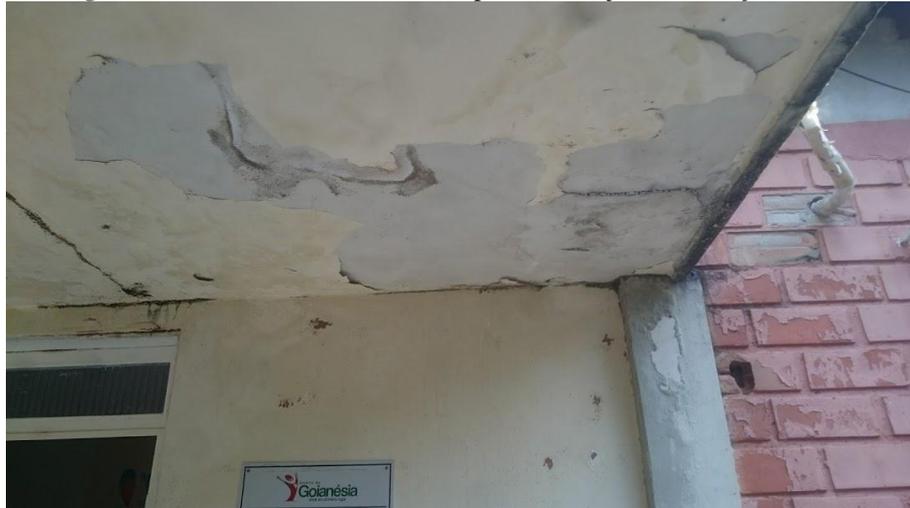
**Figura 7** – Bolhas e eflorescências na pintura de laje na edificação escolar.

Foi constatada também a existência de bolhas e eflorescências em lajes, como exemplo, figura 7. As bolhas são geralmente causadas pela aplicação da tinta diretamente à superfície da massa corrida, sem utilização de fundo preparador. Repinturas sobre paredes onde não se tenha extraído toda a poeira ou reaplicação de uma tinta sobre outra de má qualidade sem as devidas preparações também são fatores que podem influenciar no aparecimento das bolhas. Acontece também o descascamento de alvenaria, que são placas de tinta que se soltam da parede.

É necessário eliminar eventuais infiltrações devido a tubulações e também trocar algumas telhas quebradas, fato notado durante a vistoria, corrigir o problema, limpar bem a superfície, esperar a secagem, lixar e voltar a pintar.

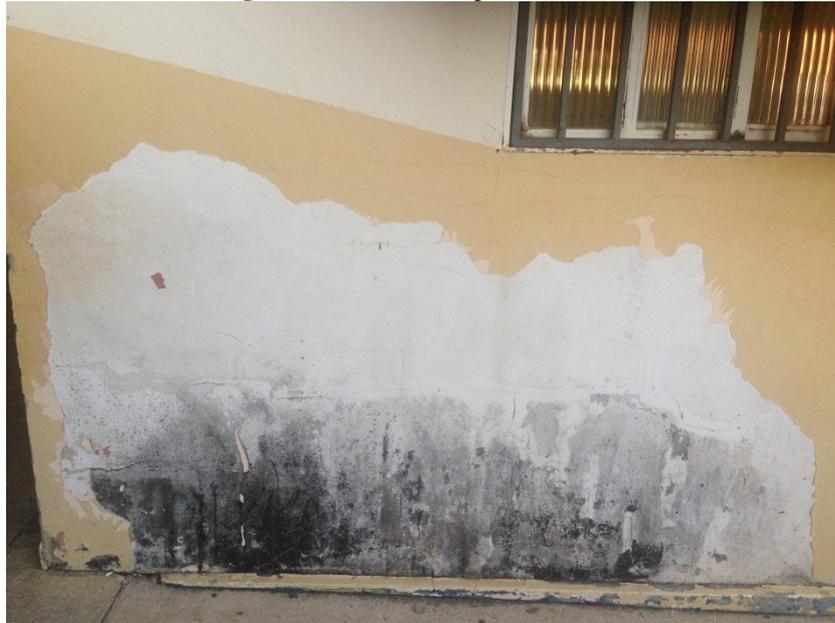
**Figura 8** - Umidade na parede externa

Já os problemas causados por infiltração de umidade do solo (figura 8), podem ser evitados com uma correta impermeabilização da viga baldrame antes da execução da alvenaria.

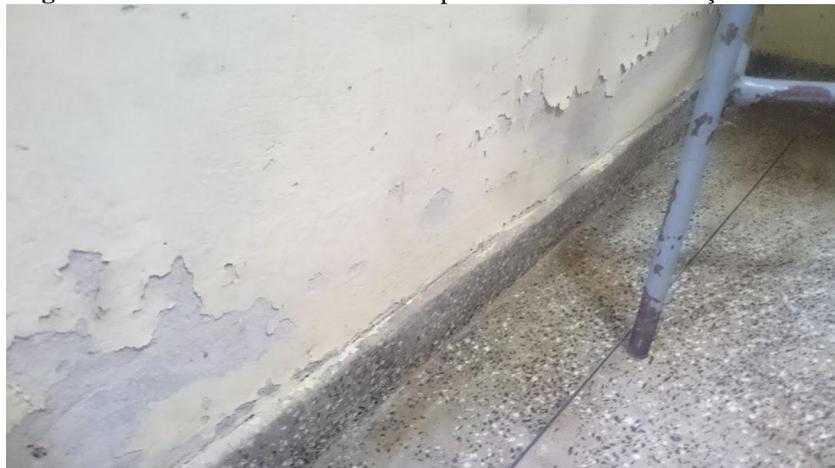
**Figura 9** – Descascamento de tinta em parede interna da edificação escolar.

Na ausência da impermeabilização, haverá ascensão capilar de água pela alvenaria (figura 9), e a altura da mancha de umidade irá variar em função do tipo de material empregado na alvenaria e condições de insolação e ventilação da parede. A aplicação de um revestimento impermeável na superfície da parede eventualmente pode elevar a altura da mancha de umidade. Mesmo fazendo o revestimento da ordem de 1,5 m de altura, confinando a umidade no interior da alvenaria, há o risco de formação de bolhas ou fissuração do revestimento impermeável. Pode ser adotada uma técnica de impermeabilização da base de parede por meio da injeção de produtos cristalizantes, o que deve ser feito por equipe especializada. Alternativamente, pode ser feita a impermeabilização pelo processo convencional, empregando-se betume com elastômeros, com incorporação de véu de poliéster. Nesse caso, a impermeabilização deve ser executada por trechos, "rasgando" parcialmente a alvenaria. Cuidados devem ser tomados na restauração da alvenaria empregando, por exemplo, concreto com agente expansor, ou graute industrializado isento de retração.

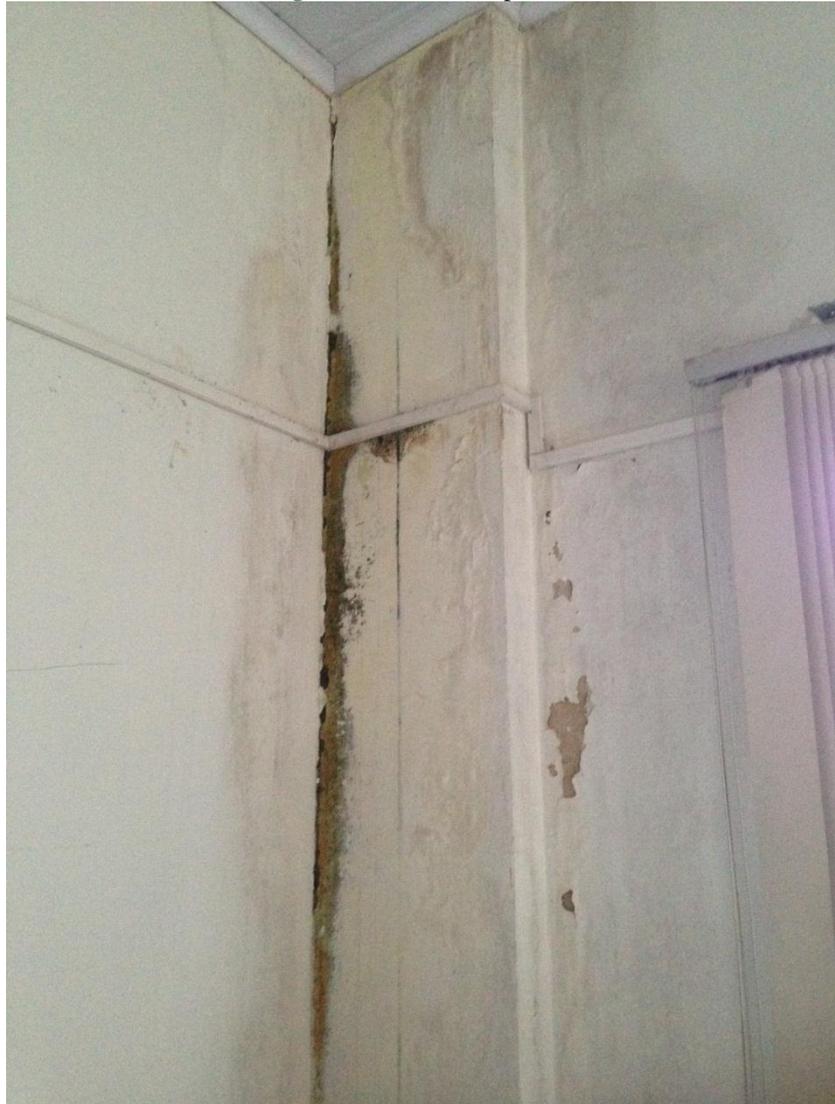
**Figura 10** – Mofo na parede.

O mofo ou bolor (figura 10) é uma manifestação de um tipo de micro vegetal, comumente conhecido como fungo, os quais formam manchas escuras indesejáveis em tonalidades preta, marrom e verde.

Para prevenir a manifestação de bolores, alguns autores recomendam cuidados desde a fase de projeto, como por exemplo: disposição adequada dos espaços internos, projetar janelas e vãos que favoreçam a ventilação, proteção interna e externa das paredes que estão sujeitas a infiltração de água.

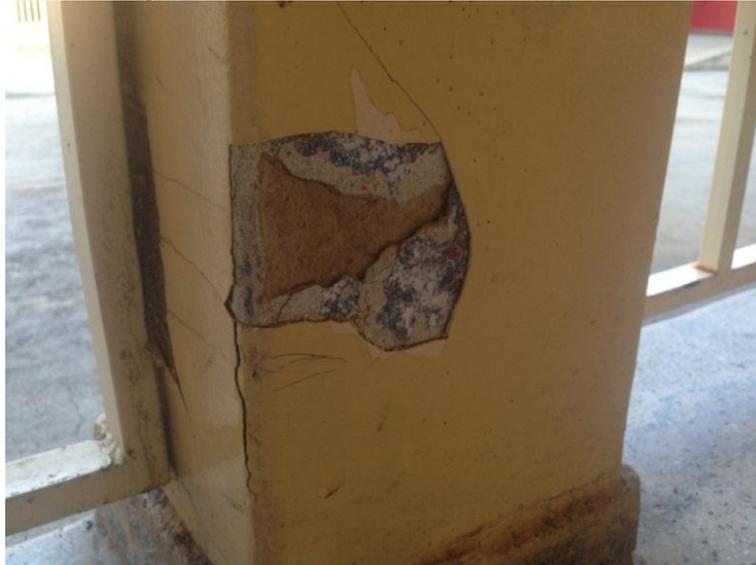
**Figura 12** – Falta de aderência entre os materiais.

construção civil. O traço varia de acordo com a finalidade de uso e com as condições de aplicação. O concreto feito nas edificações escolares na época da construção foi feito na própria obra com uso de betoneira, segundo relatos de funcionários antigos, ficando o traço a cargo dos pedreiros, sem qualquer preocupação quanto ao atendimento das prescrições de normas.

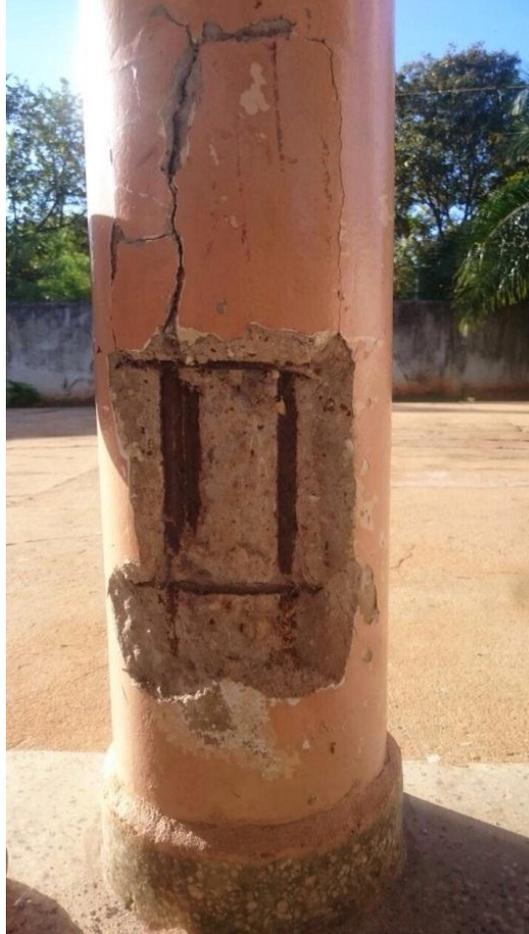
**Figura 13** – Pilar com processo de corrosão em armadura.

No pilar da figura 13, observa-se cobertura insuficiente das armaduras e provável uso de materiais de má qualidade, que pode vir a ter corrosão na sua armadura, o que acontece através de processos eletroquímicos, que tendem a manifestar-se em meios com alto teor de umidade aumentando com a heterogeneidade da estrutura.

A corrosão pode ser causada por vários motivos: recobrimento das armaduras abaixo do recomendado, concreto mal executado acarretando elevada porosidade e fissuras de retração, além da formação de nichos de concretagem (devido ao traço), deficiência de cura do concreto, causando fissuras, porosidade excessiva e diminuição da resistência.

O primeiro passo para a reparação é a eliminação do concreto contaminado ou deteriorado, ele deve ser removido até que se encontre o concreto em bom estado. Além disso, é preciso eliminar o concreto 1 a 2 cm por detrás das armaduras permitindo um bom acesso para a limpeza adequada dos produtos de corrosão. Esse espaço permite também o correto preenchimento dos vazios ao redor das barras pelo material de reparo.

Todo produto resultante da corrosão aderido à superfície das armaduras, deverá ser devidamente removido antes da aplicação de novo material. Geralmente utiliza-se limpeza com jato de areia.

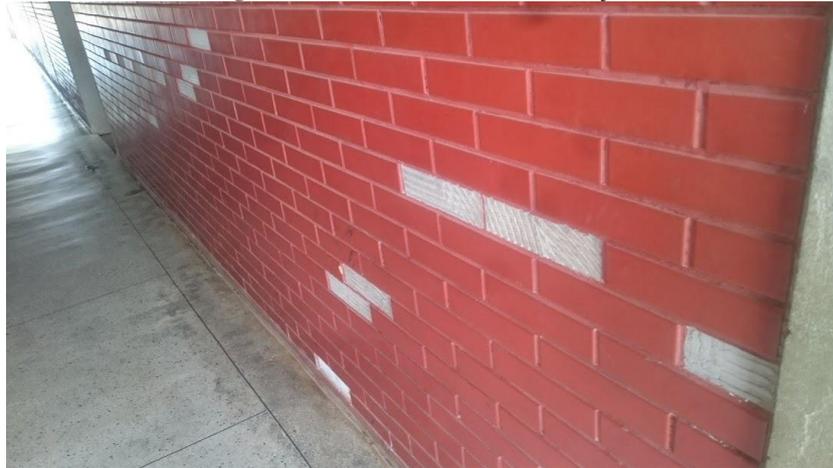
**Figura 14** – Descolamento de Azulejos.

O destacamento ou descolamento de placas (figura 14) pode ocorrer devido à perda de aderência da cerâmica do substrato, quando as tensões aplicadas ultrapassarem a sua capacidade de aderência das ligações. Na maior parte dos casos, o destacamento ocorre por falhas no assentamento das placas cerâmicas, pelo preenchimento incompleto do verso das placas e também pelo tempo em aberto excedido da argamassa colante. Podem ocorrer também devido à movimentação excessiva da edificação, à expansão das placas cerâmicas, ao erro na especificação da argamassa colante ou na sua mistura, com uso de água em excesso.

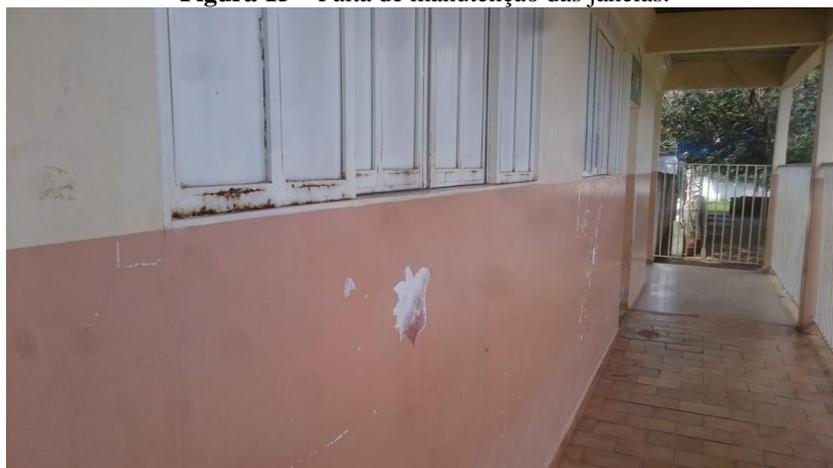
**Figura 15** – Falta de manutenção das janelas.

Nas esquadrias estudadas (figura 15), verificou-se problemas patológicos devido a falta de aplicação de anticorrosivo e falhas na manutenção. Para conservar em bom estado, é necessário depois de lavar, manter a esquadria seca por completa. Para maior durabilidade, é indispensável repinturas periódicas (mínimo a cada dois anos), ou sempre que a esquadria apresentar algum desgaste natural, causado pela ação do tempo (sol, chuva, poluição e umidade).
