FACULDADE EVANGÉLICA DE GOIANÉSIA
ENGENHARIA CIVIL

MÉTODOS DE IMPERMEABILIZAÇÃO COMO
PREVENÇÃO AOS EFEITOS PATOLÓGICOS DA AÇÃO DA
ÁGUA EM RESIDÊNCIAS NA CIDADE DE GOIANÉSIA-GO

**TRABALHO DE CONCLUSÃO DE CURSO SUBMETIDO AO
CURSO DE ENGENHARIA CIVIL DA FACEG.**

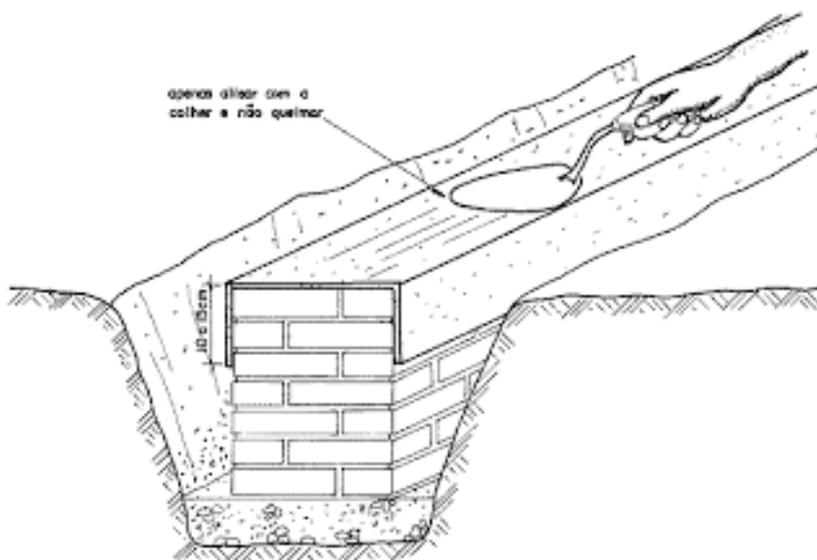
Na Figura 1 é possível visualizar como se dá a aplicação da argamassa impermeável.

Figura 1 - Detalhe da aplicação da argamassa impermeável.

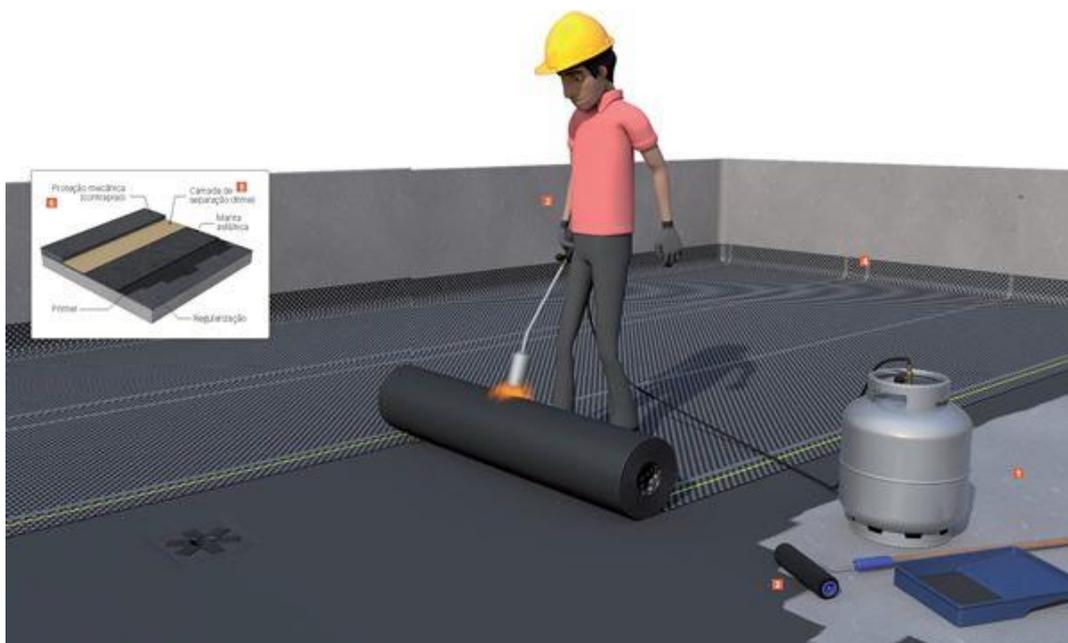
A representação de como é realizado a aplicação da manta asfáltica está ilustrada na Figura 2.

Figura 2 - Aplicação da Manta Asfáltica.

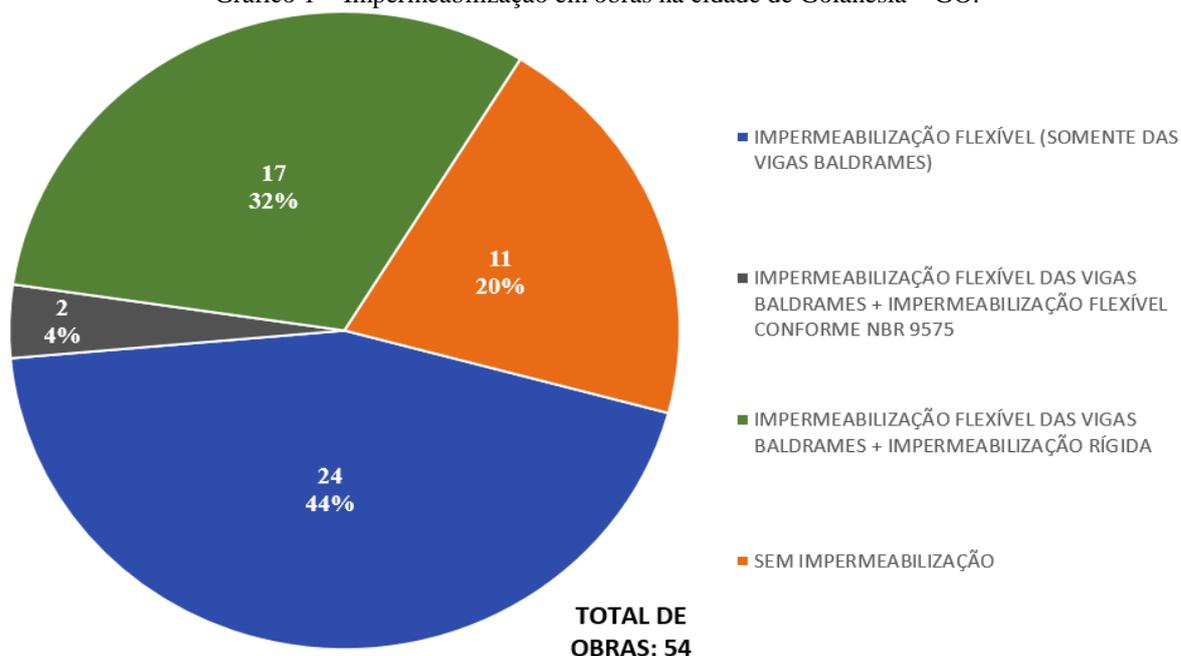
Gráfico 1 – Impermeabilização em obras na cidade de Goianésia – GO.

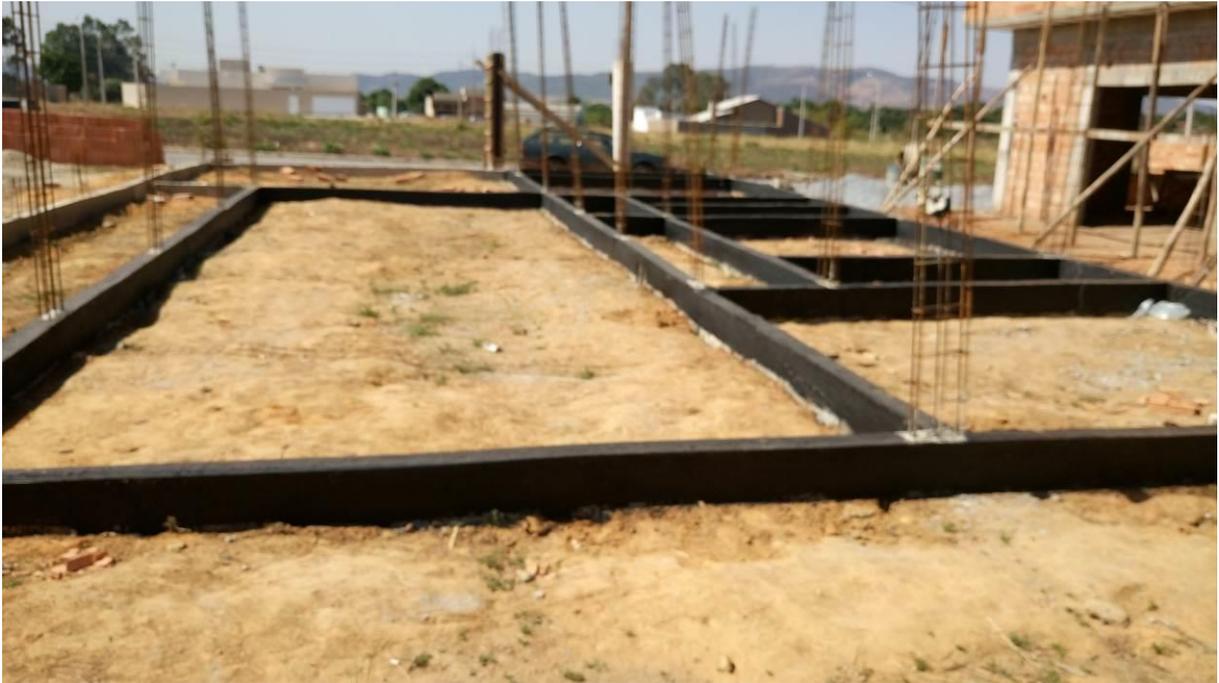
Figura 3 – Impermeabilização das vigas baldrame.

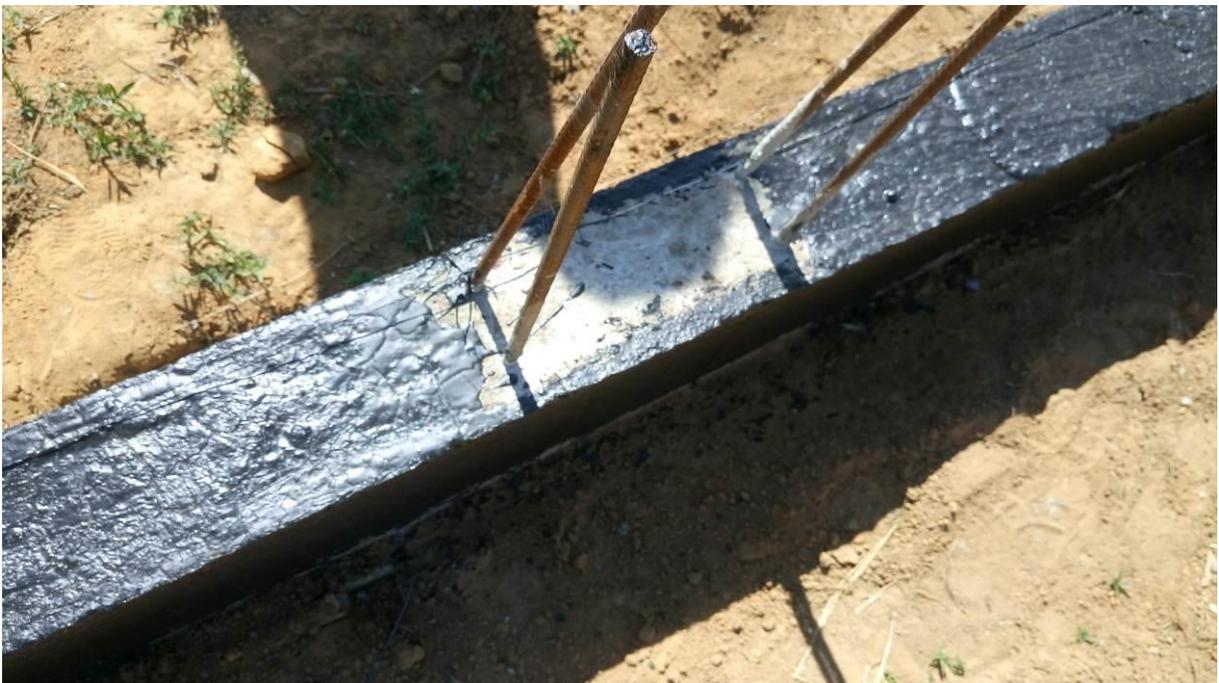
Figura 4 – Local de origem de pilares nas vigas devem ser impermeabilizados.

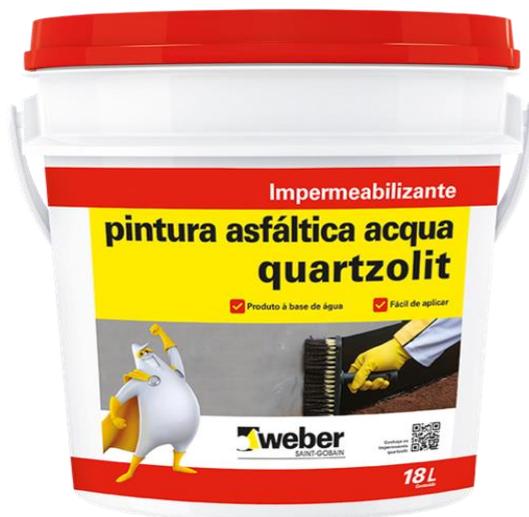
Conforme Figura 5, o produto adotado para impermeabilização das vigas baldrame refere-se a uma emulsão asfáltica diluída em água. O Quadro 2 mostra as propriedades e características de tal produto. A Figura 6 refere-se à embalagem real do produto no local de aplicação.

Figura 5 – Produto impermeabilizante flexível “pintura asfáltica acqua quartzolit”.

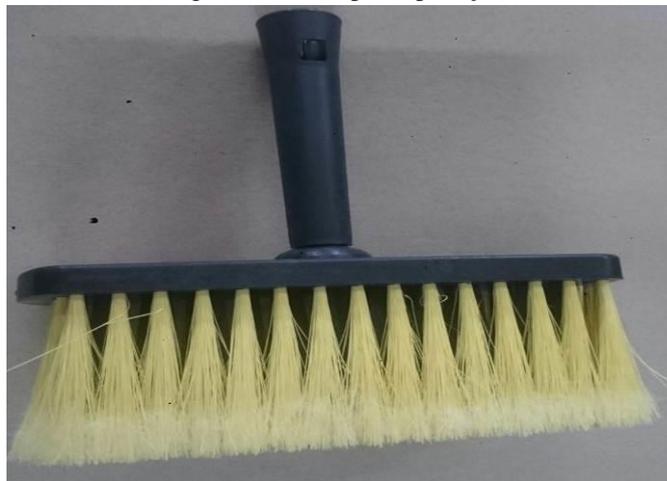
As Figuras 7 e 8 mostram que nesta aplicação acompanhada utilizou-se uma broxa retangular (180mm x 75mm), facilmente encontrada e amplamente utilizada por possuir aplicações diversas, que vão de limpeza a pinturas com cal.

Figura 7 – Broxa retangular utilizada para aplicação da emulsão asfáltica.

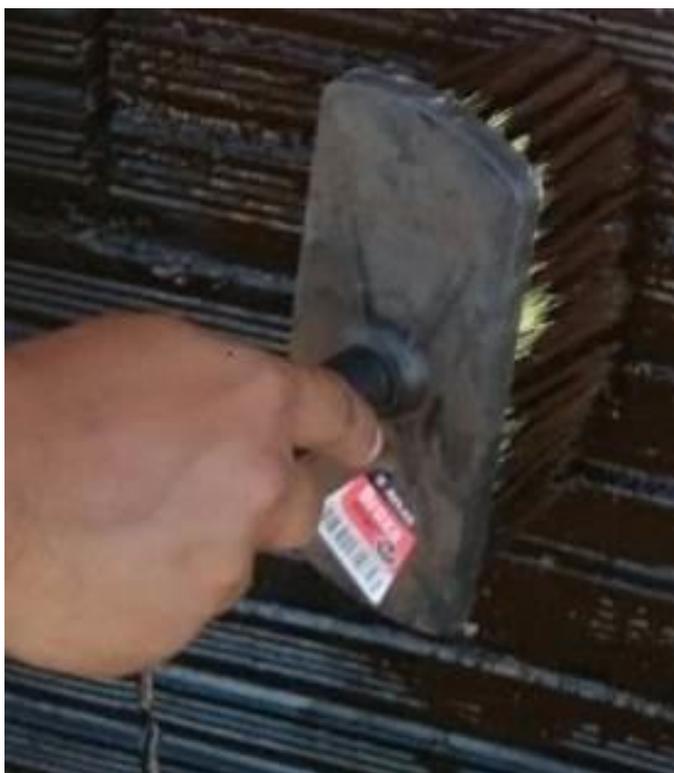
Figura 8 – Broxa na aplicação da emulsão asfáltica.

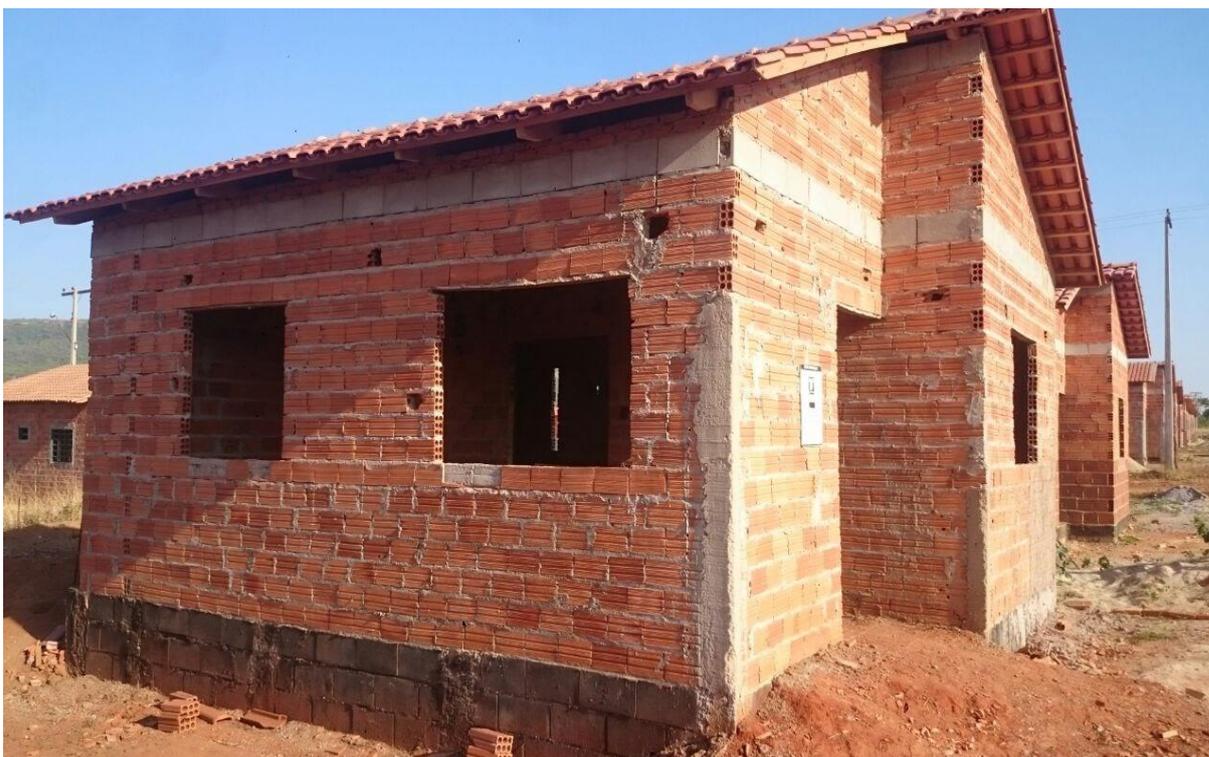
Figura 9 – Obra para aplicação do impermeabilizante de emulsão asfáltica.

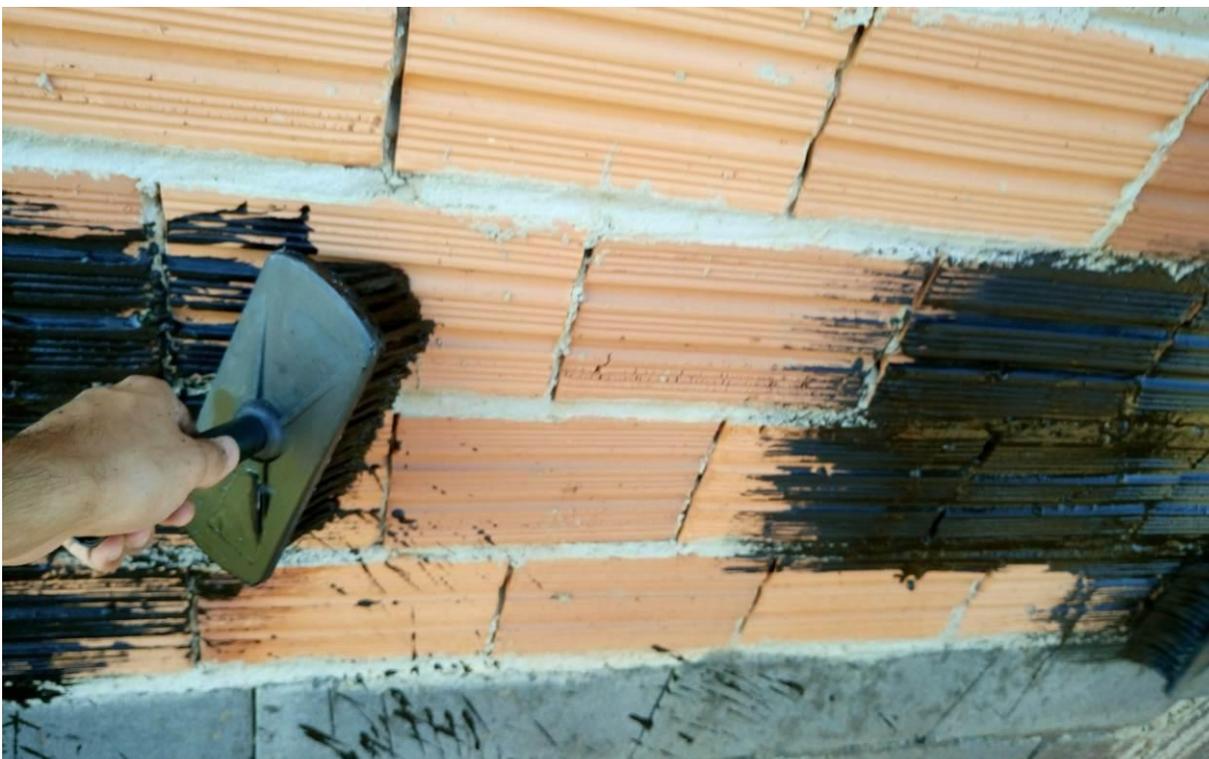
A Figura 10 ilustra como se deu a aplicação da primeira demão do impermeabilizante a base de emulsão asfáltica demonstrado em Figura 6, sendo que tal procedimento iniciou-se com aplicação em sentido horizontal.

Figura 10 – Aplicação da primeira demão do impermeabilizante, no sentido horizontal.

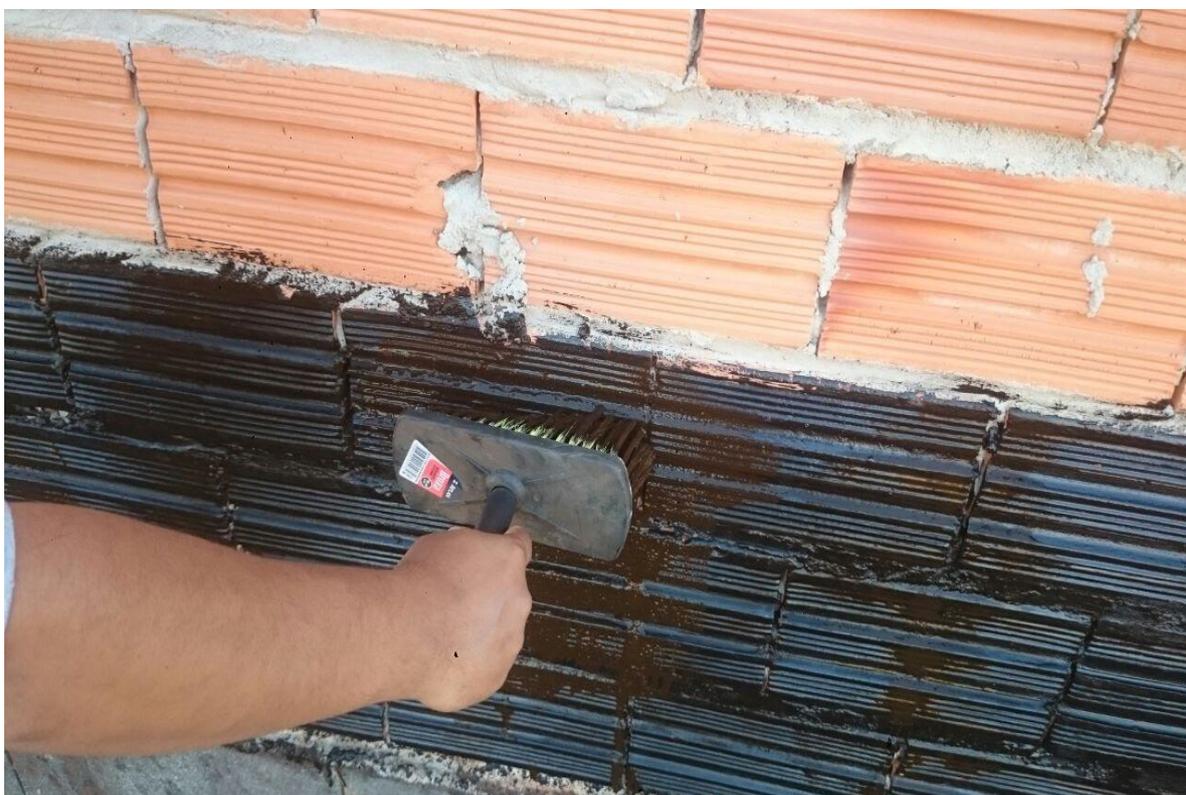
A Figura 11 mostra a aplicação da segunda demão, realizada no sentido vertical. Este procedimento de aplicação em demãos cruzadas objetiva o contato do impermeabilizante com toda área, evitando que existam poros não protegidos.

Figura 11 – Aplicação da segunda demão do impermeabilizante, no sentido vertical.

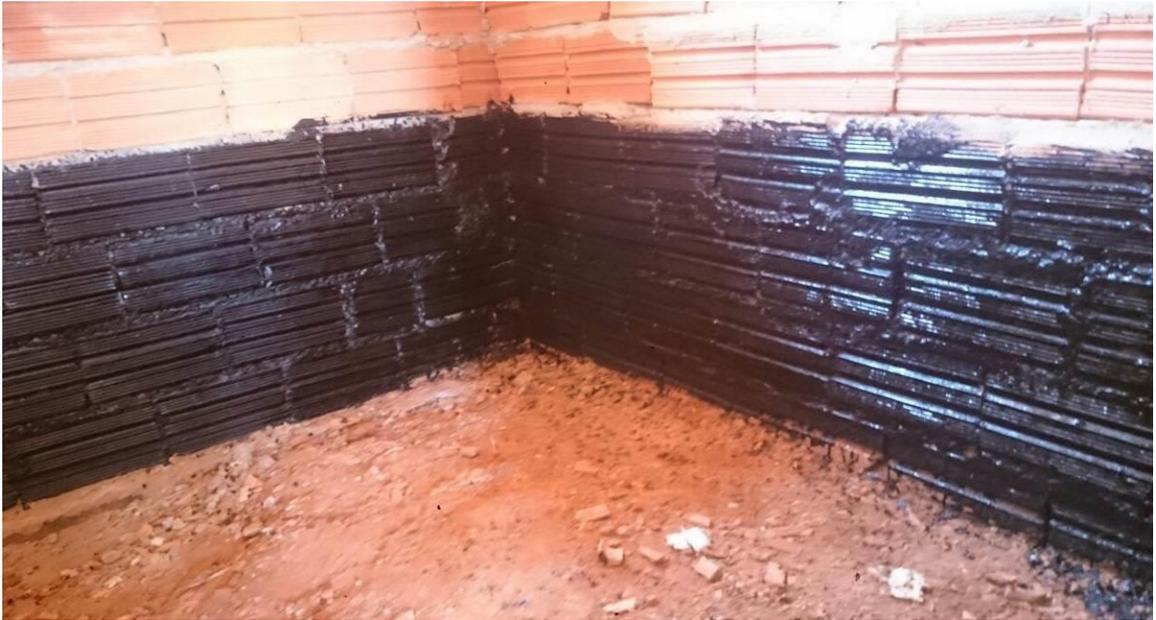
A Figura 12 mostra que foi realizado a impermeabilização também das paredes internas no cômodo no banheiro, que é um dos locais com exposição constante à água, não só pela sua utilização, como também pela lavagem para limpeza.

Figura 12 – Detalhe de impermeabilização em paredes internas do banheiro.

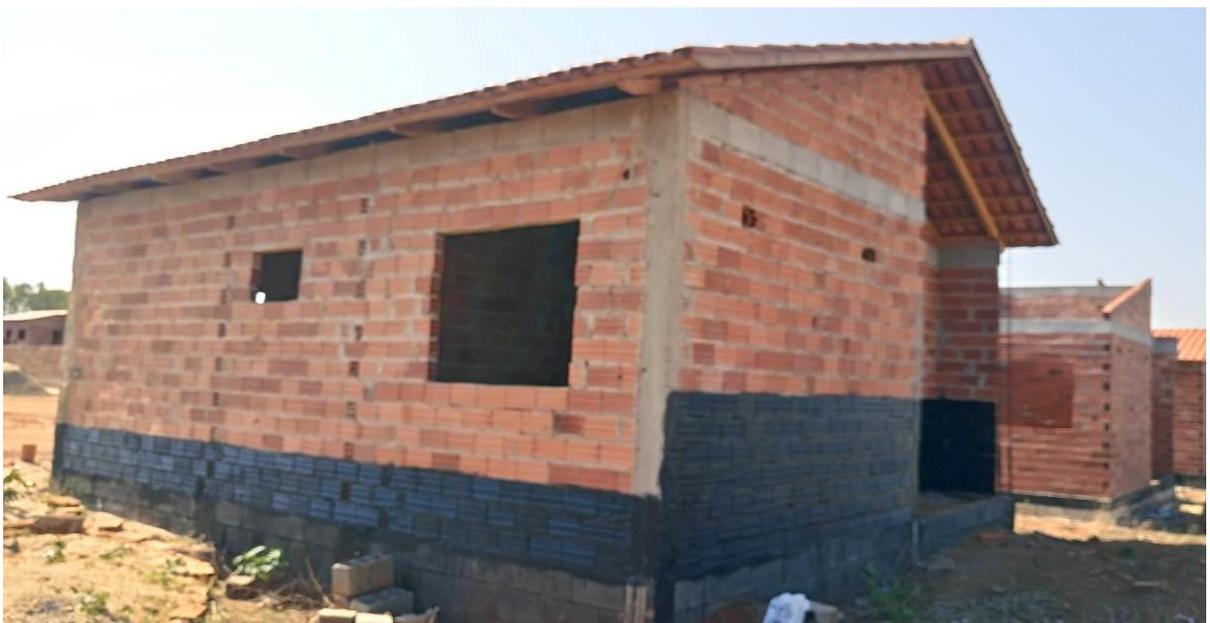
Finalizado a aplicação de duas ou mais (quando necessário) demãos da emulsão asfáltica nas paredes externas à altura de 20cm da altura que ficará o piso acabado, assim como de paredes internas em que é previsto exposição constante à água, conclui-se a impermeabilização com emulsão asfáltica. As Figuras 13 e 14 mostram a edificação após a conclusão da aplicação do impermeabilizante flexível a base de emulsão asfáltica

Figura 13 – Imóvel após a aplicação do impermeabilizante flexível a base de emulsão asfáltica.

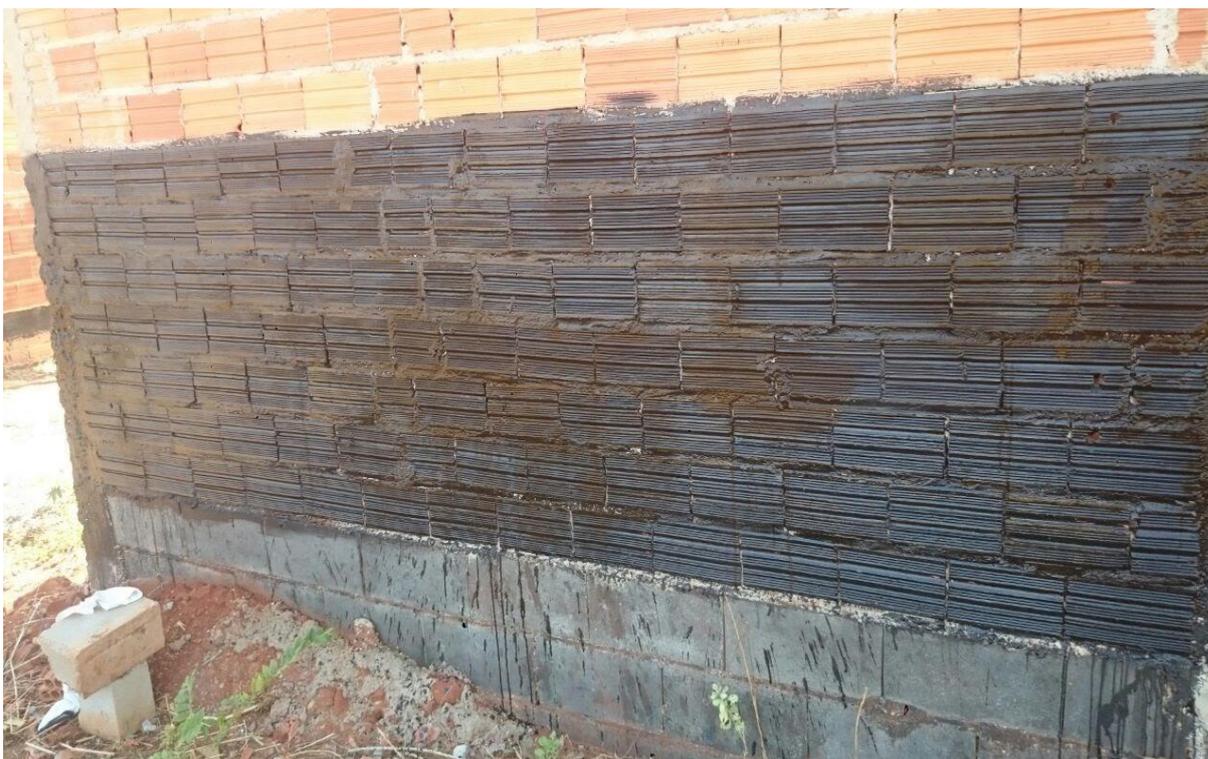
Figura 14 – Parede do imóvel em detalhe, após a aplicação do impermeabilizante flexível.

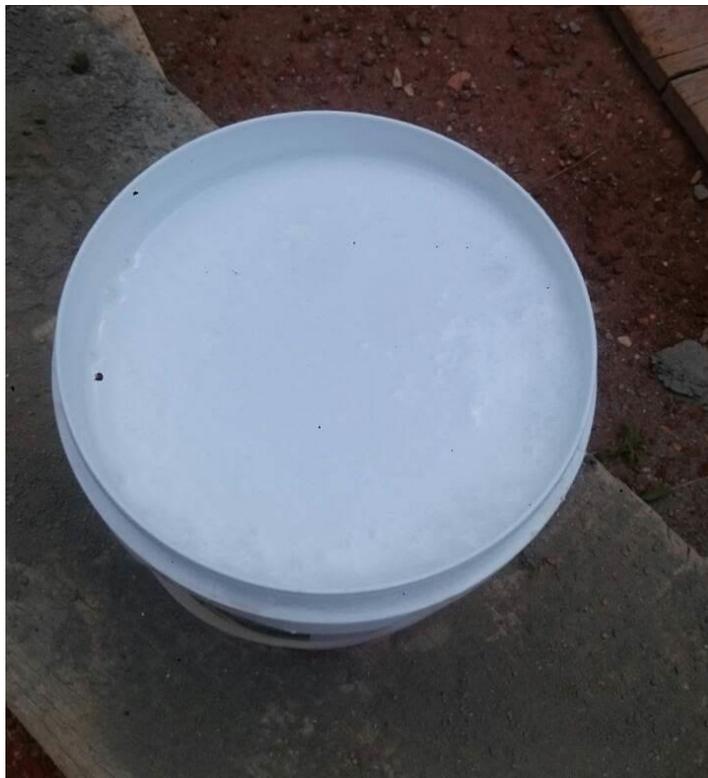
Após aberto o produto deve ser agitado ou misturado com haste metálica para que seus componentes fiquem uniformes. A Figura 17 mostra o produto após a homogeneização.

Figura 17 – Foto do produto após retirar a tampa e realização da mistura do conteúdo para homogeneização.

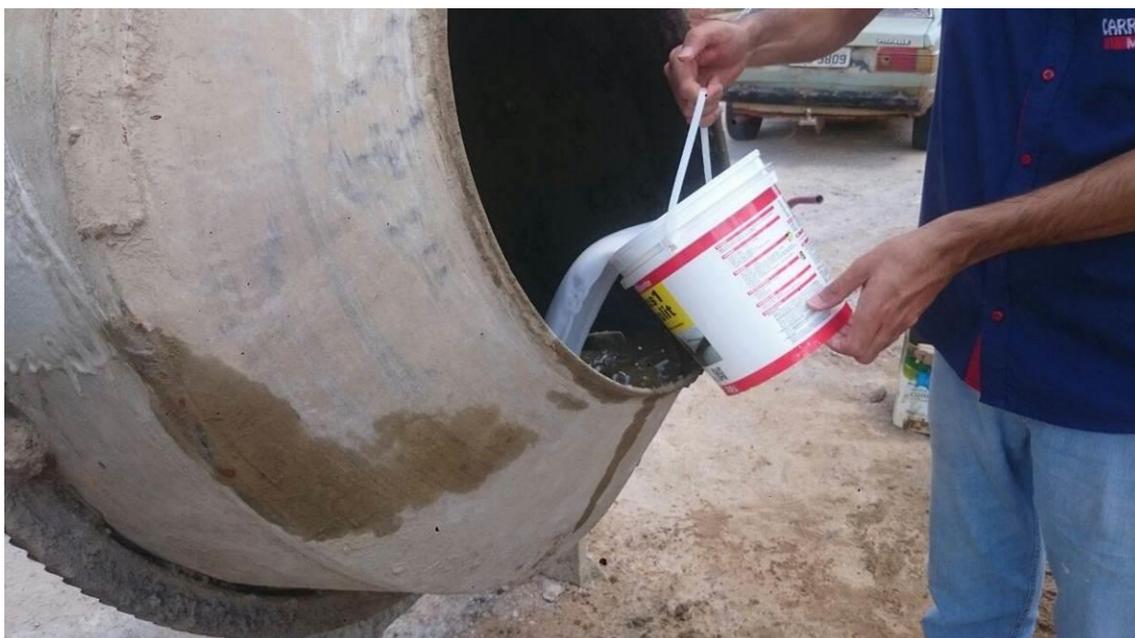
O impermeabilizante pode ser adicionado tanto diretamente à mistura de argamassa, quanto pode ser diluído em água previamente. A Figura 18 mostra a colocação do impermeabilizante em uma betoneira onde já haviam sido adicionados cimento e areia para preparo da argamassa de reboco, e conforme mostrado na Figura 19, após adicionado o aditivo, aguarda-se a homogeneização também da mistura argamassa-aditivo, não existindo um prazo definido para que isto ocorra, ficando à critério do operador.

Figura 18 – Foto da adição do impermeabilizante ao preparo da argamassa na betoneira.

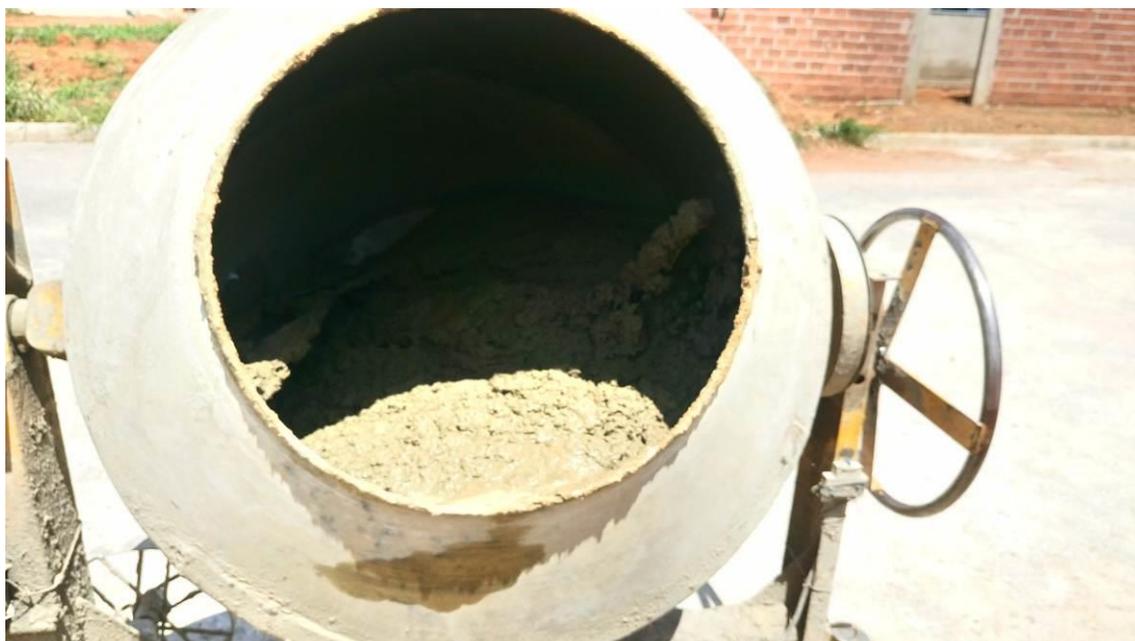
Figura 19 – Preparo da argamassa com o impermeabilizante.

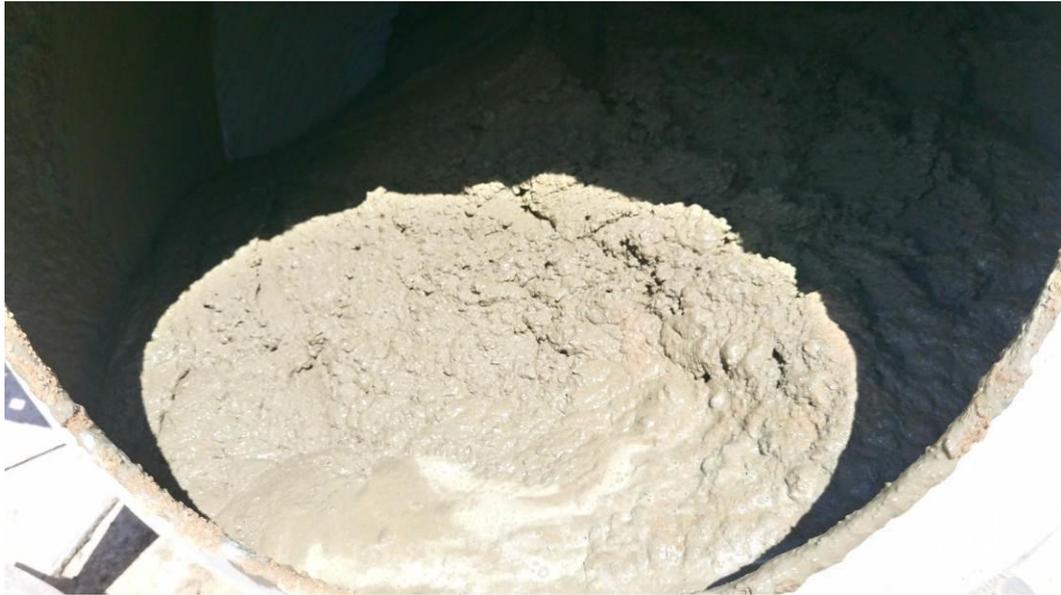
No acompanhamento realizado, 3 minutos após a colocação do aditivo impermeabilizante na betoneira juntamente com o cimento e areia, já se obteve uma mistura homogênea, não sendo possível ver diferenciação quanto à presença do produto, estando pronto para realização do reboco das paredes da construção, conforme mostrado na Figura 20.

Figura 20 – Mistura homogênea da argamassa e impermeabilizante.

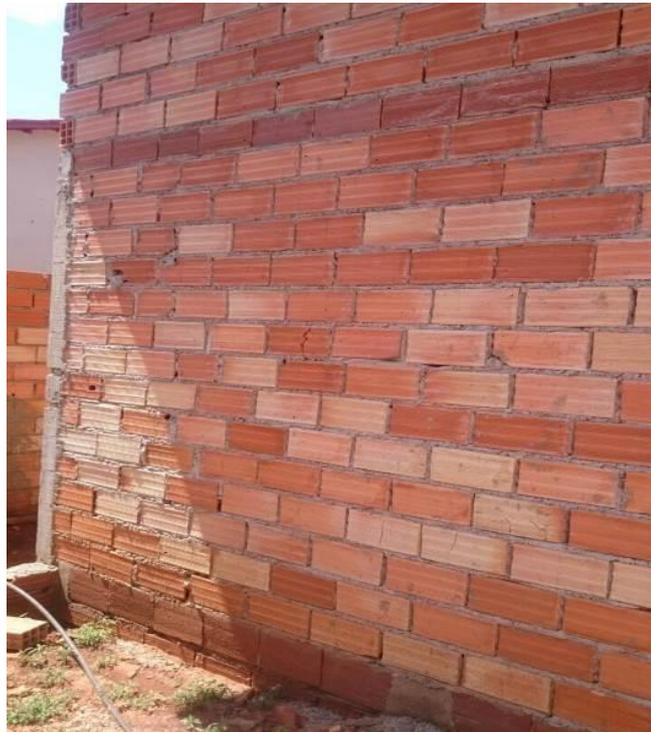
A Figura 21 mostra a parede de alvenaria antes da aplicação da argamassa com aditivo impermeabilizante. O local deve estar limpo e apresentar superfície homogênea, o que pode influenciar no rendimento do produto e/ou comprometer a eficiência do produto.

Figura 21 – Parede antes da aplicação da argamassa com impermeabilizante.

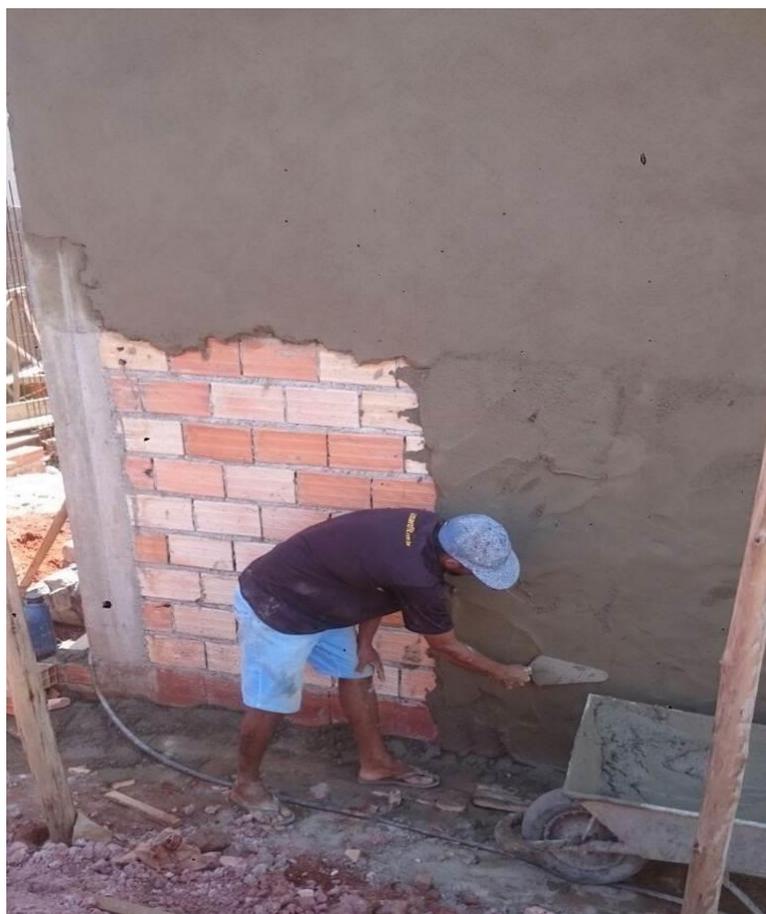
A Figura 22 refere-se à aplicação de argamassa com o impermeabilizante, onde não são necessários adicionais devido à presença do aditivo. Sendo recomendado no máximo 3 camadas de 1cm cada, em caso de aplicação de várias camadas, conforme Saint-gobain do Brasil(2014), deve-se aguardar o período máximo de 6 horas, pois este é o prazo aproximado do final de pega do cimento. Caso este prazo seja ultrapassado, deve ser criada uma ponte de aderência através do chapisco.

Figura 22 – Aplicação da argamassa com impermeabilizante para revestimento da alvenaria.

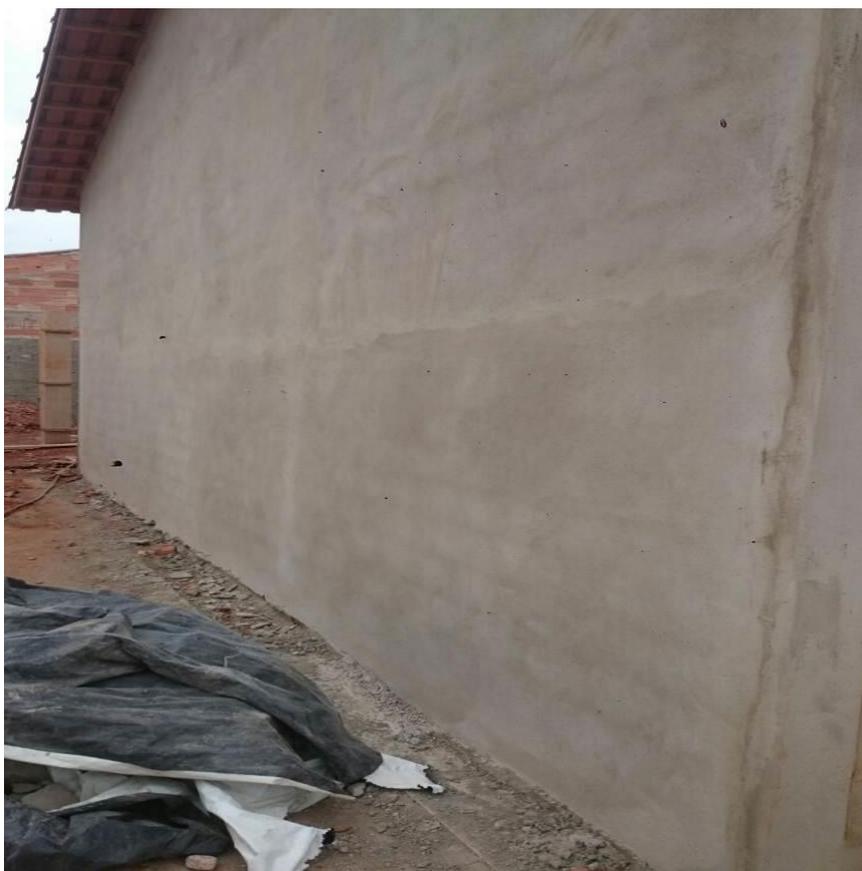
Após finalização do reboco das paredes com a argamassa ou lançamento e aplicação de concretos aditivados com o impermeabilizante, não são necessárias precauções adicionais devido ao impermeabilizante. Deve ser promovido o processo de cura conforme destinação ou recomendação dos fabricantes dos materiais cimentícios utilizados. A Figura 23 mostra uma das paredes rebocadas com a adição do impermeabilizante 10 dias após conclusão, comprovando que não é possível verificar diferenciação estética.

Figura 23 – Parede após 10 dias após reboco.

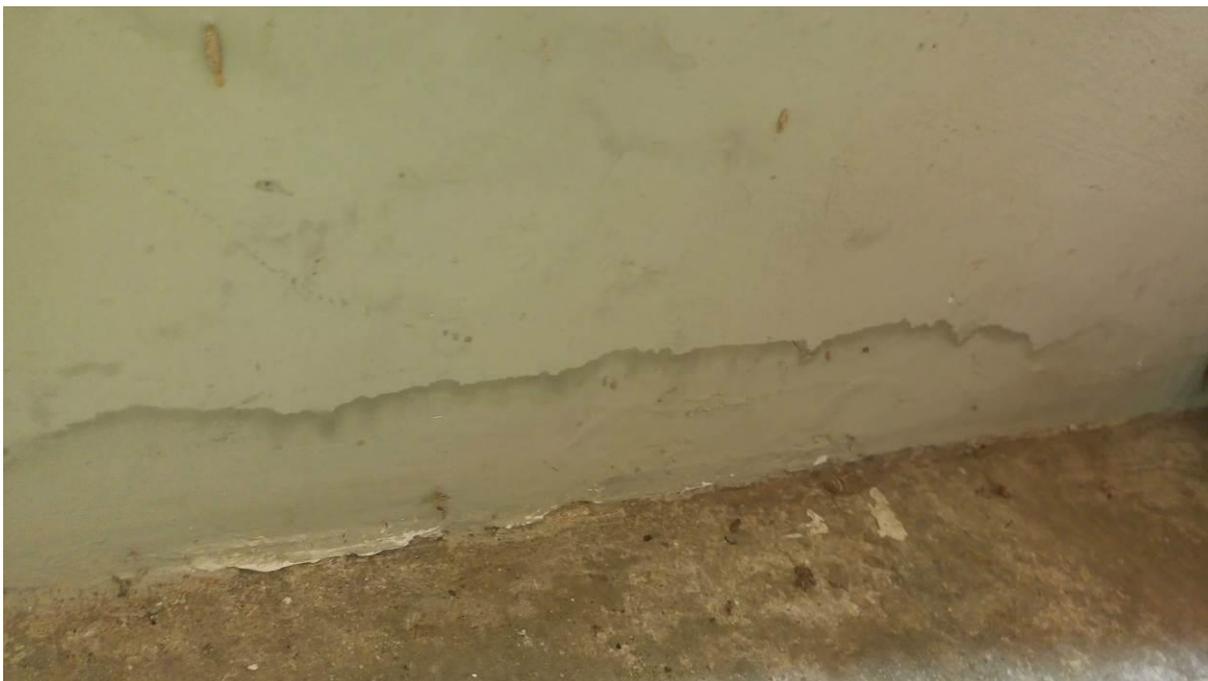
Figura 24 – Mancha permanente na pintura de parede.

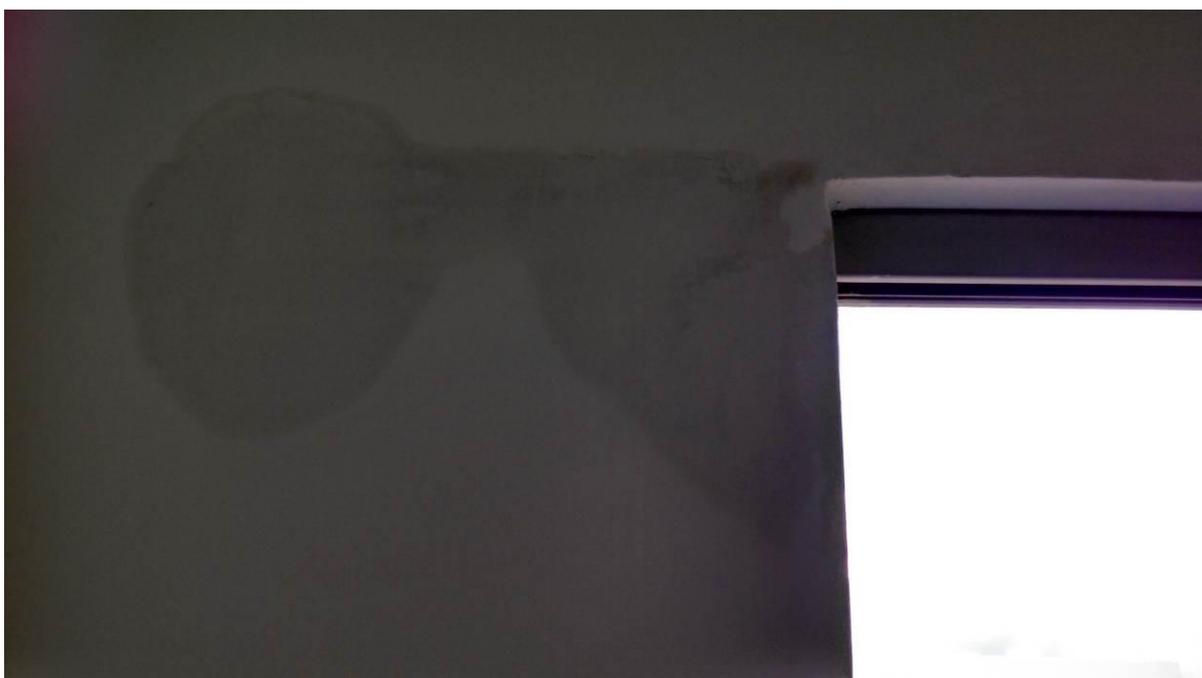
Conforme mostrado na Figura 25, a água vinda do meio externo por meio de chuvas, pode através de fissuras existentes, chegar à parte interna da edificação, resultando em manchas a qualquer que seja a altura.

Figura 25 – Mancha devido infiltração na alvenaria.

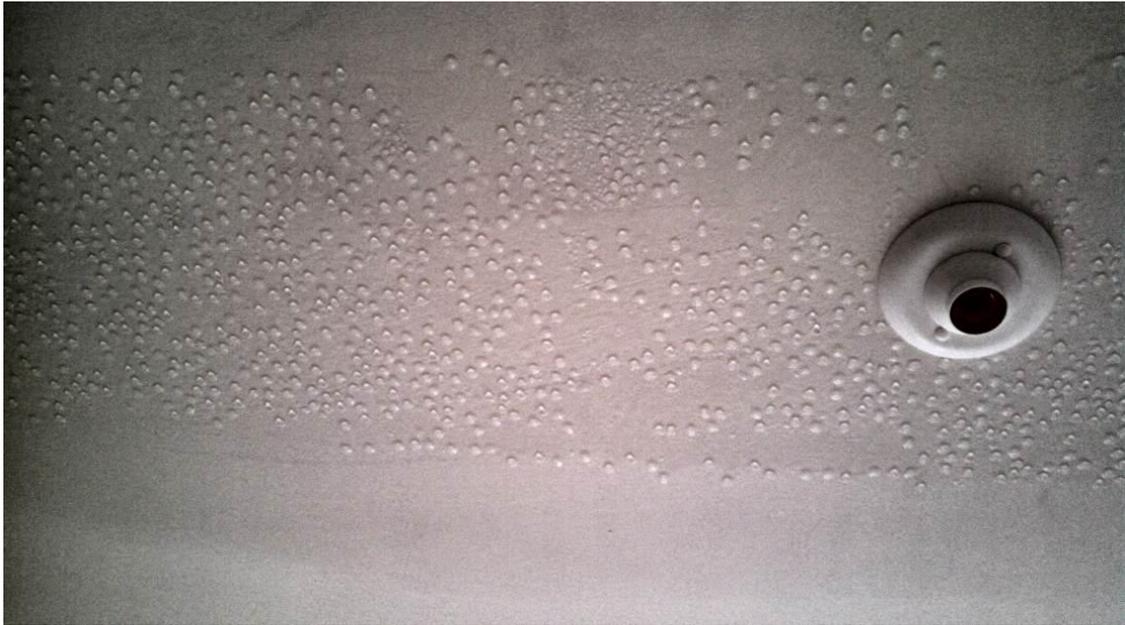
Falhas em telhados, em calhas ou vedações superiores podem ocasionar na passagem desta água para a parte inferior, atingindo a parte inferior da laje e assim, a pintura e revestimento do teto. A Figura 26 mostra o aparecimento de gotas de água vindas da parte superior devido a falha na vedação das calhas. A Figura 27 mostra que o ocorrido resultou em manchas, o que torna necessário o reparo na parte afetada do revestimento do teto.

Figura 26 – Ocorrência que leva ao aparecimento de manchas.

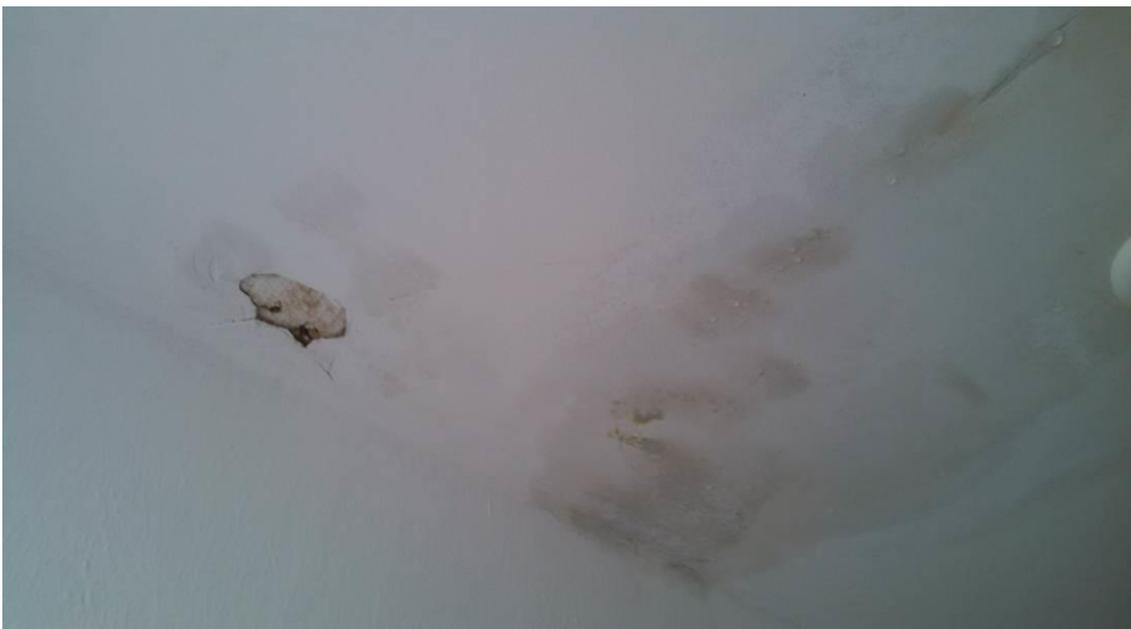
Figura 27 – Mancha na laje devido infiltração superior.

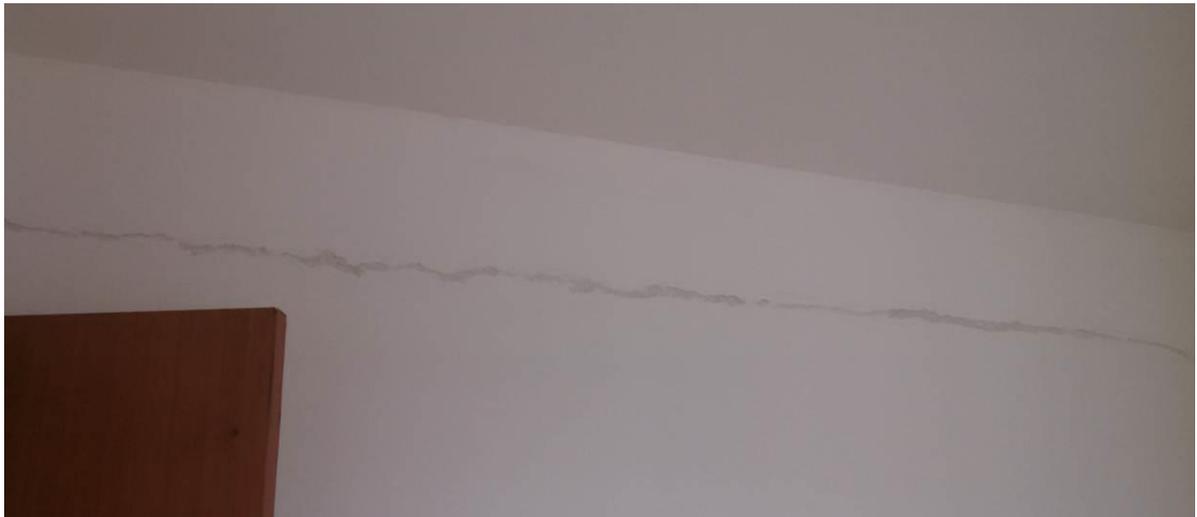
Figura 28 – Fissura horizontal devido expansão diferencial dos componentes.

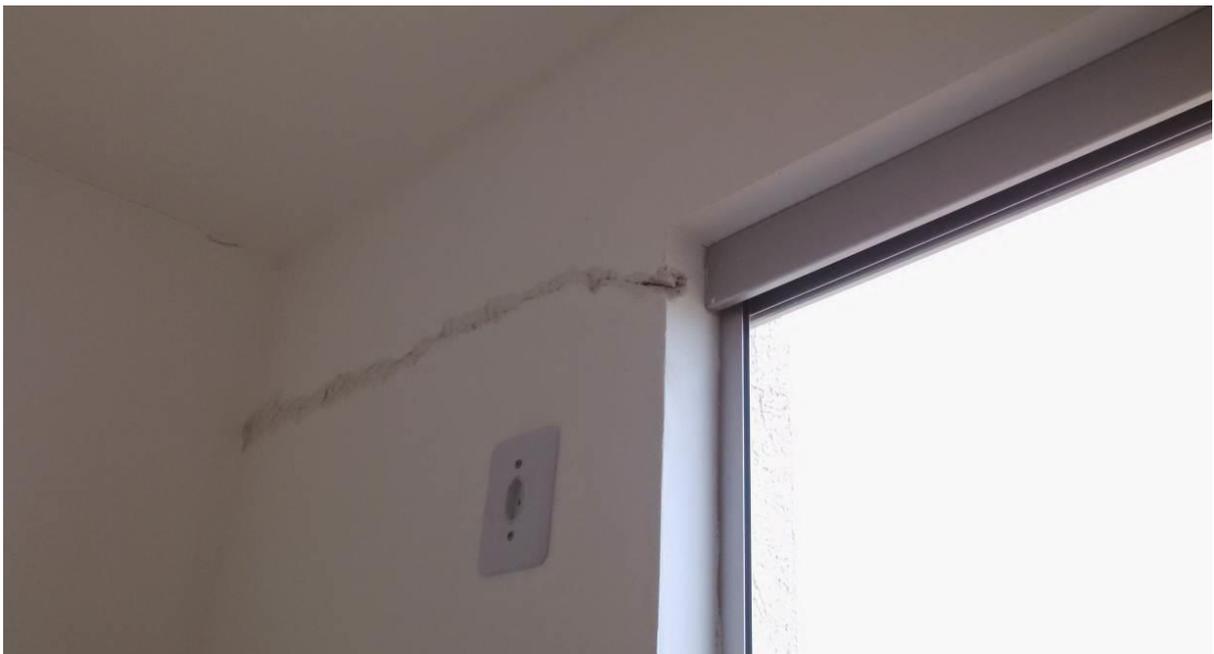
Figura 29 – Fissura horizontal devido expansão diferencial dos componentes.

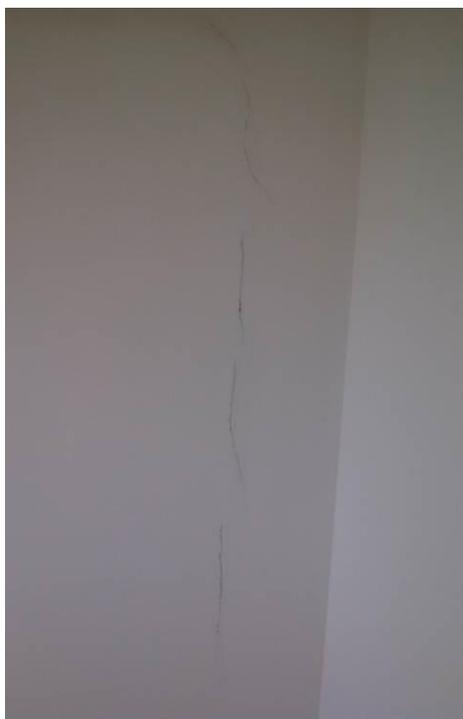
As Figuras 30 e 31 mostram trincas na parte do revestimento das paredes internas, ocorrência devido expansão de um único componente, a massa corrida, que em contato com a água se expandiu e rompeu por não haver espaço para dissipação.

Figura 30 – Fissura vertical interna devido expansão dos componentes.

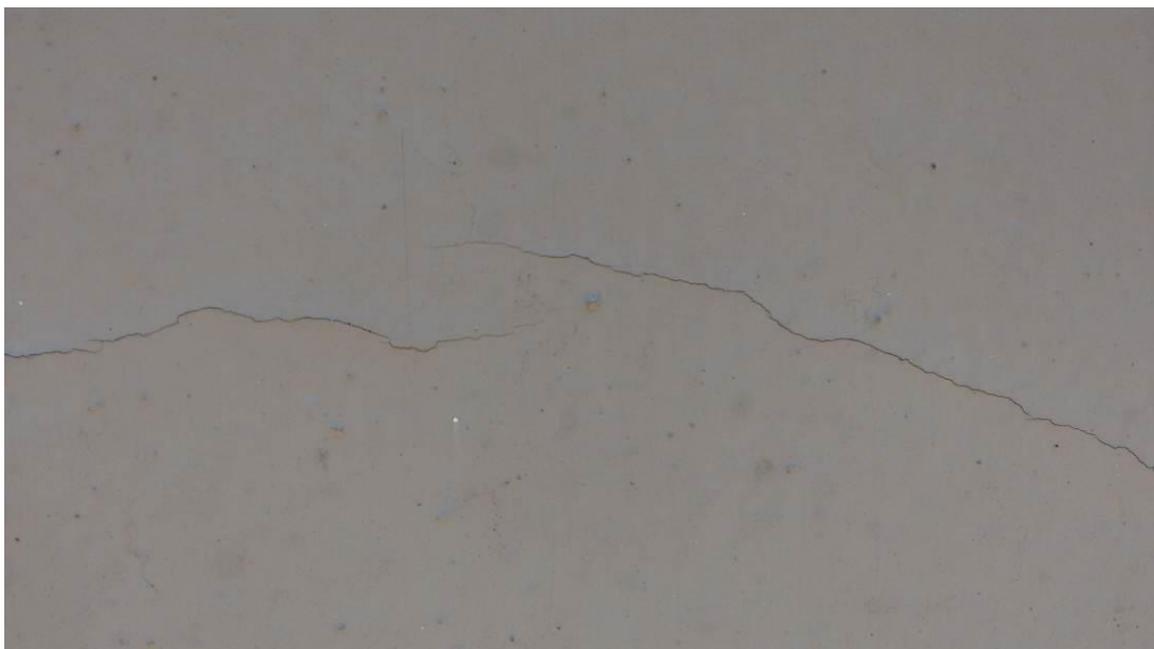
Figura 31 – Fissura na parte externa.

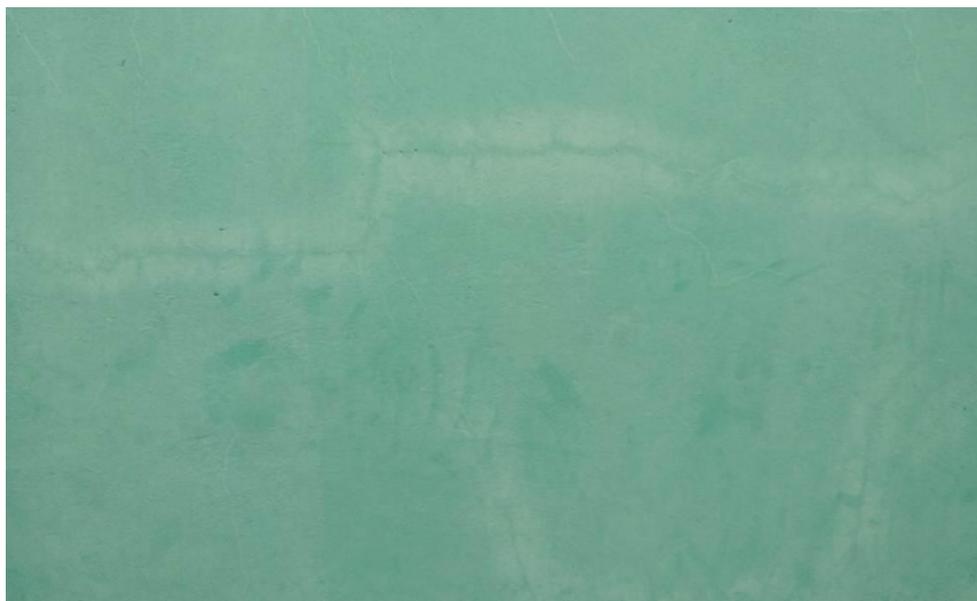
Figura 32 – Eflorescência em parede externa.

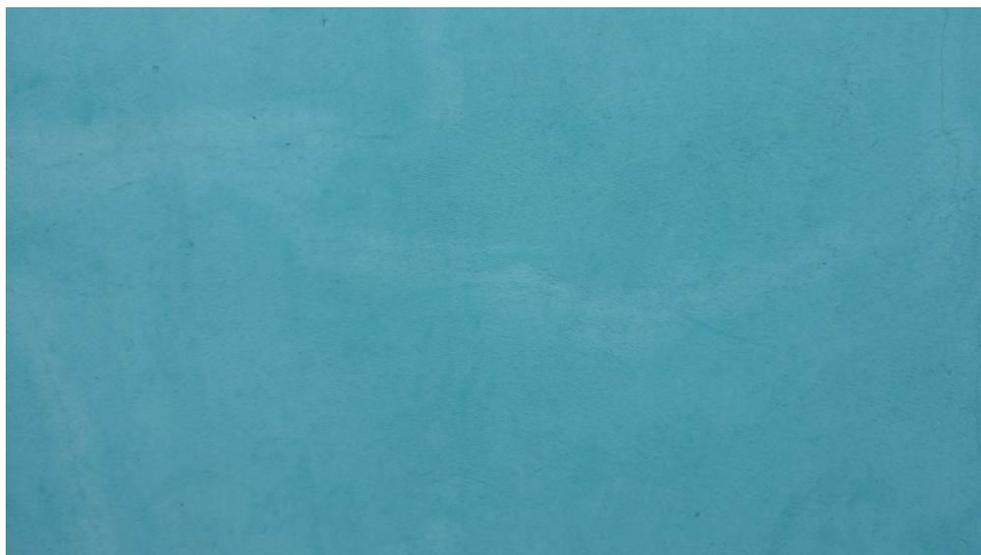
Figura 33 – Eflorescência em parede externa.
