FACULDADE EVANGÉLICA DE GOIANÉSIA
ENGENHARIA CIVIL

MÉTODOS DE IMPERMEABILIZAÇÃO COMO
PREVENÇÃO AOS EFEITOS PATOLÓGICOS DA AÇÃO DA
ÁGUA EM RESIDÊNCIAS NA CIDADE DE GOIANÉSIA-GO

**TRABALHO DE CONCLUSÃO DE CURSO SUBMETIDO AO
CURSO DE ENGENHARIA CIVIL DA FACEG.**

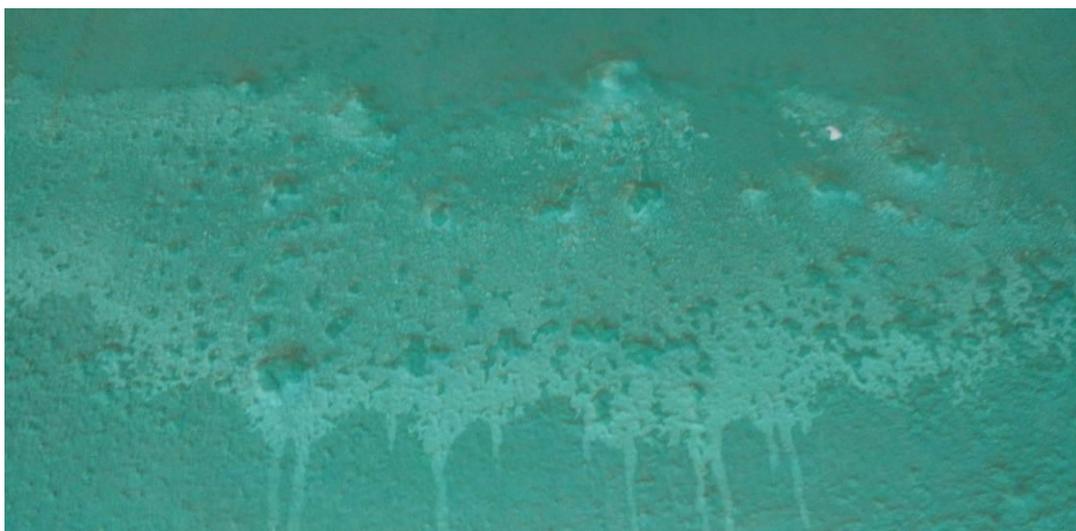
Figura 34 – Eflorescência em parede interna.

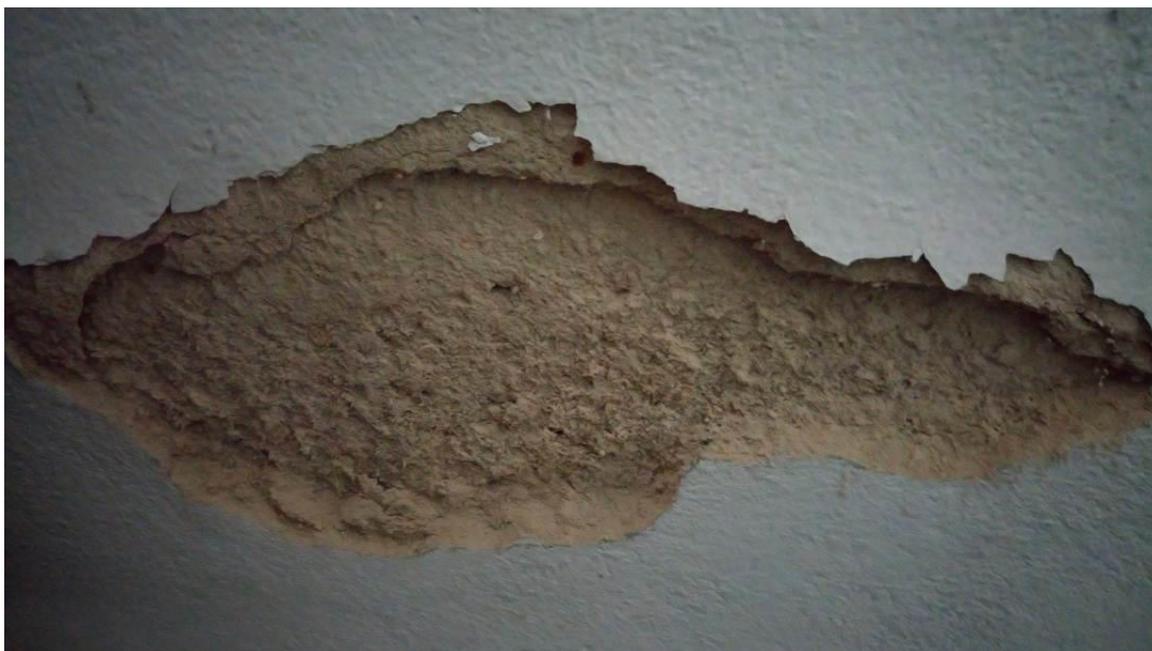
Figura 35 – Perda da aderência de materiais em parede.

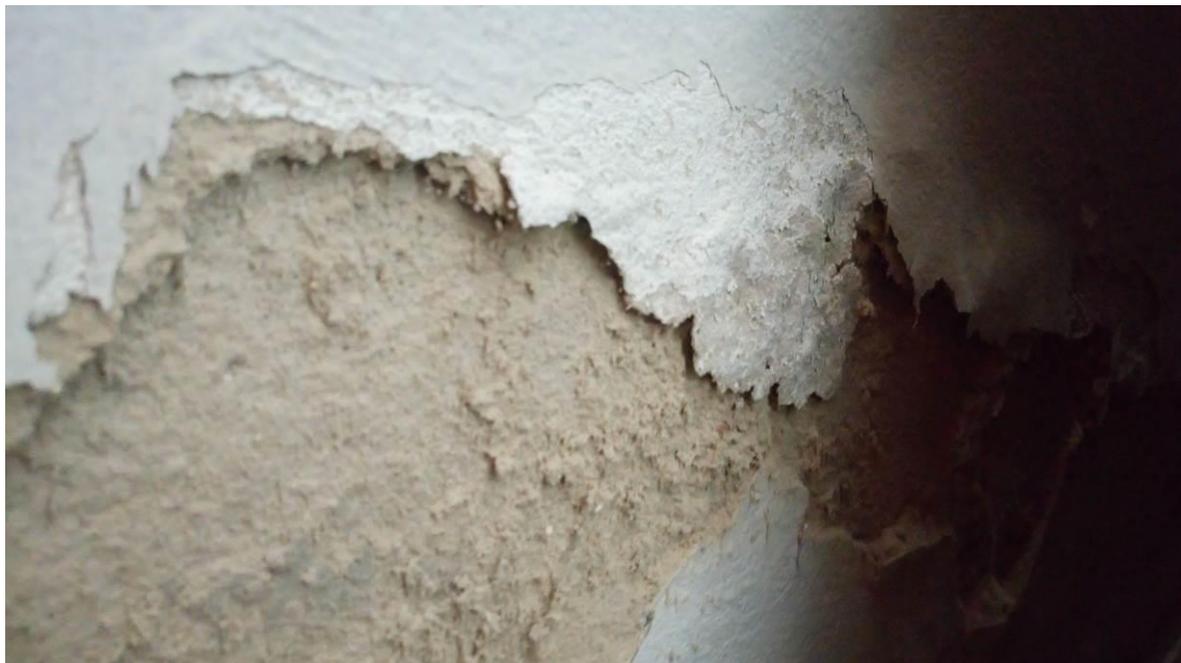
Figura 36 – Perda de aderência em paredes.

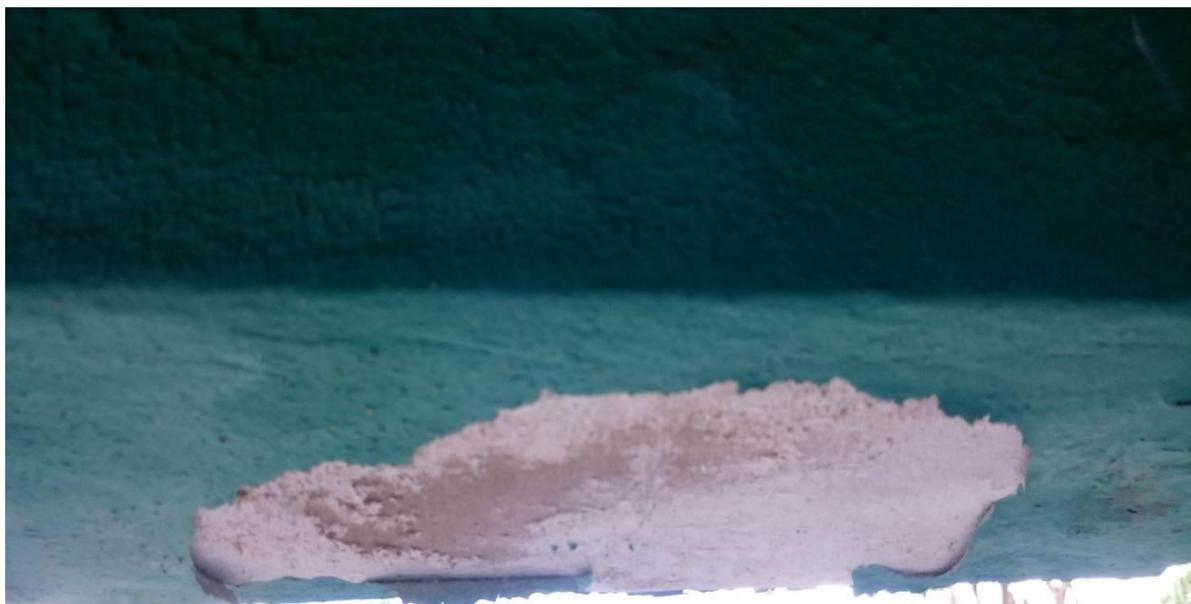
A Figura 37 mostra o descolamento da pintura de parede, em que pela ação da água, os componentes que garantem a fixação da pintura são alterados, provocando seu descolamento, assim como mostrado nas Figuras 38 e 39, em que foram geradas “bolhas” com o contato intenso com a umidade.

Figura 37 – Descolamento da camada de pintura em parede.

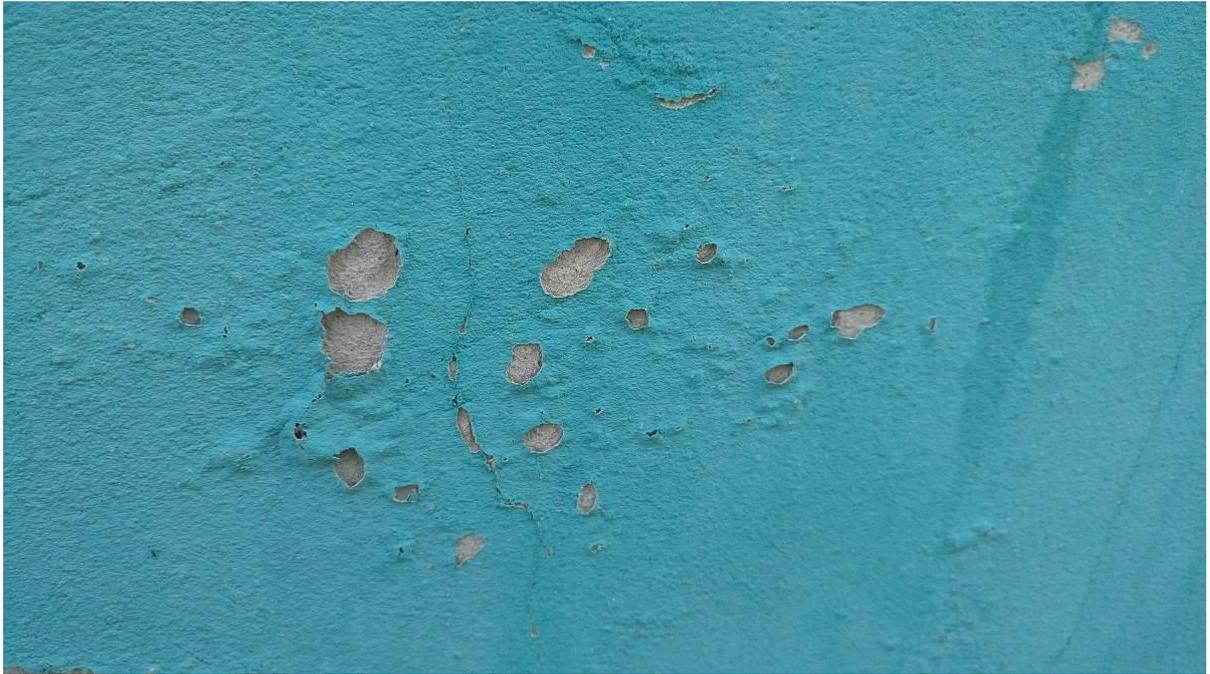
Figura 38 – Descolamento da camada de pintura em parede externa.

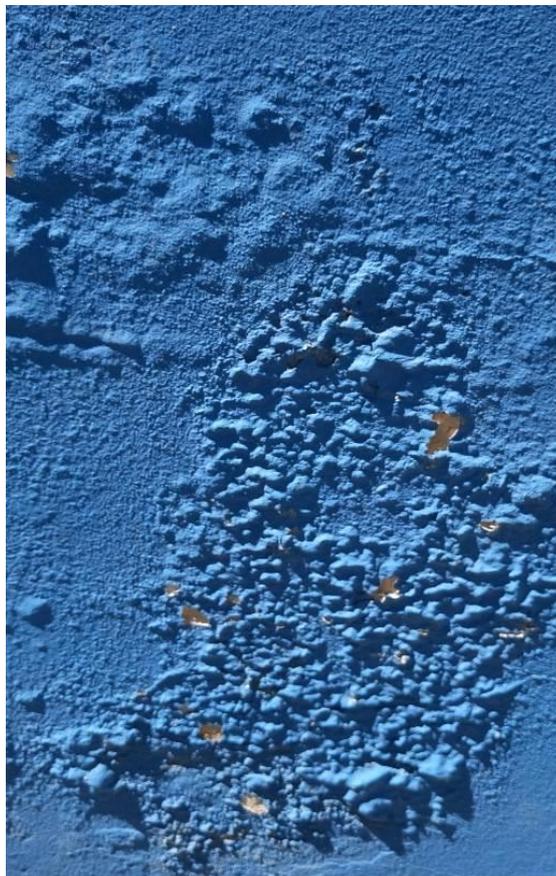
Figura 39 – Bolhas e descolamento da pintura em parede externa.

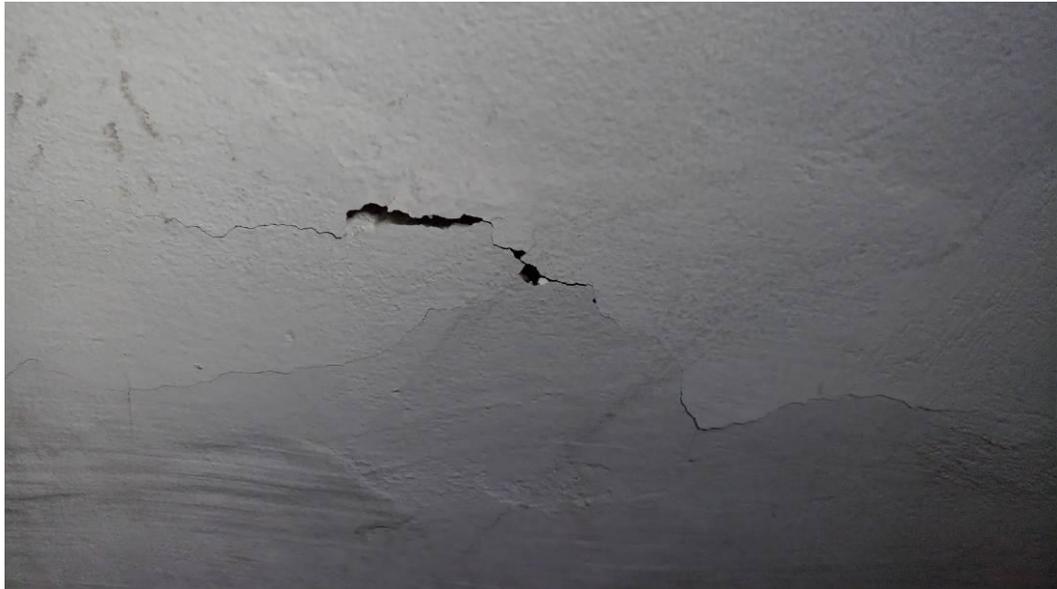
A situação mostrada na Figura 40 refere-se ao descolamento da pintura associado também à sua expansão, devido contato com a umidade.

Figura 40 – Descolamento da camada de pintura em parede interna.

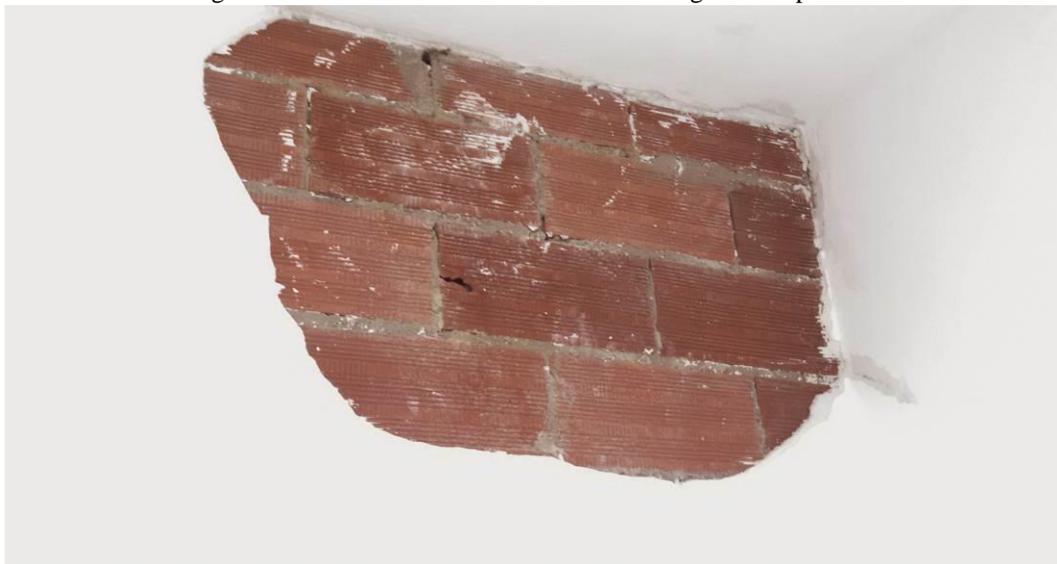
Em paredes revestidas com gesso, o contato com a umidade provoca o descolamento do tijolo e concreto de forma ainda mais rápida, devido sua propriedade de alta absorção, conforme mostrado nas Figuras 41 e 42.

Figura 41 – Descolamento do revestimento de gesso em parede.

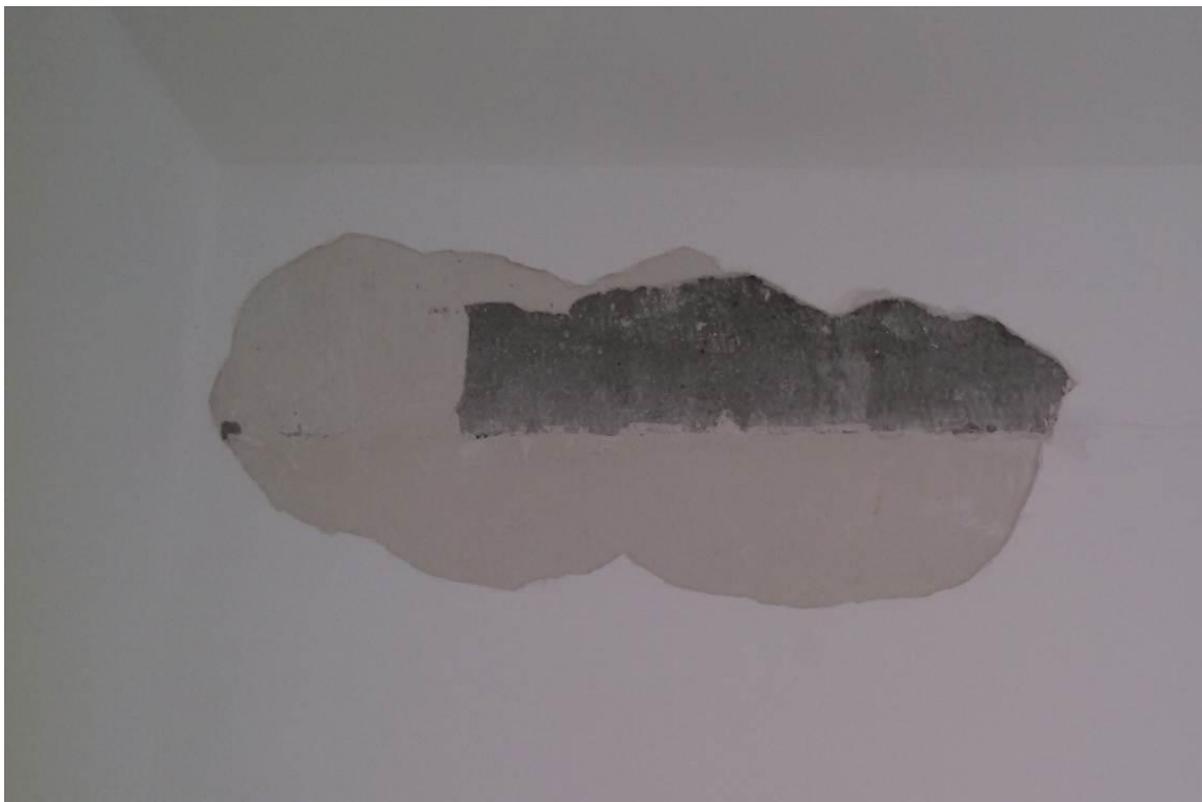
Figura 42 – Descolamento da pintura e umidade presente em viga.

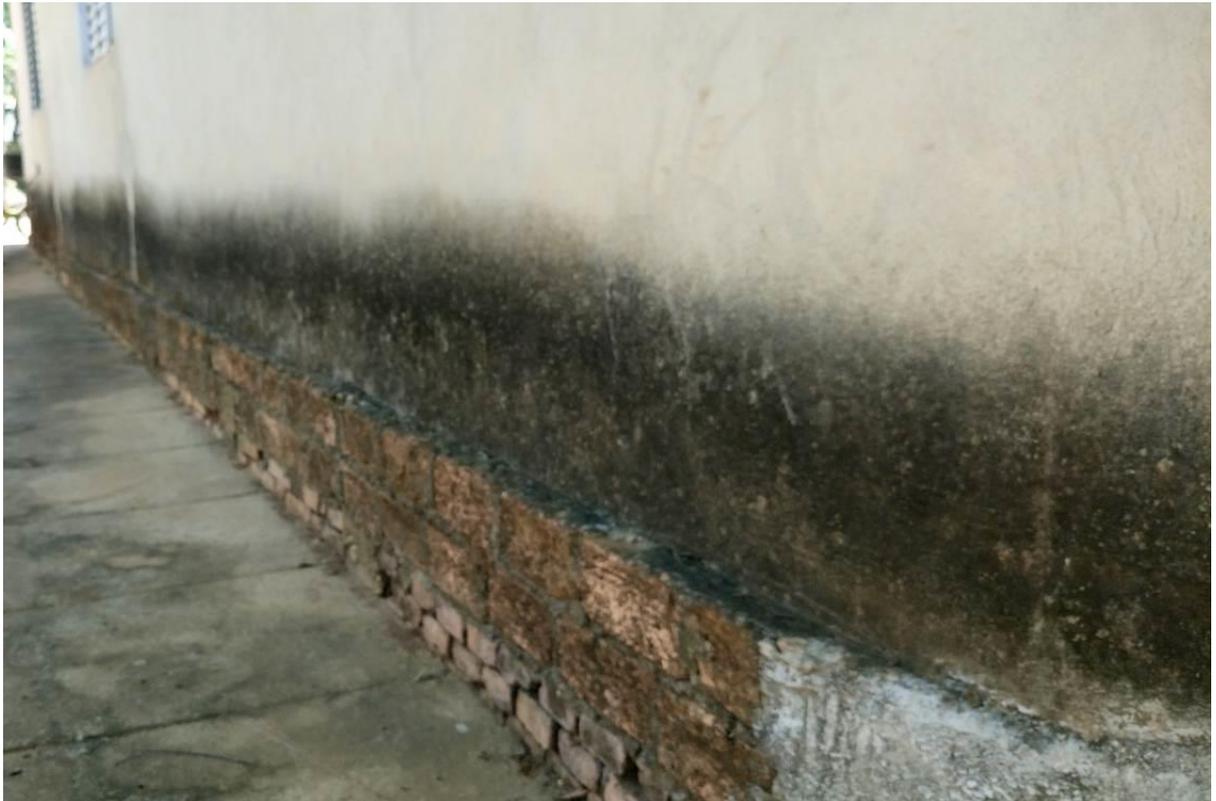
Figura 43 – Mofo em parede externa com fundação sem impermeabilização.

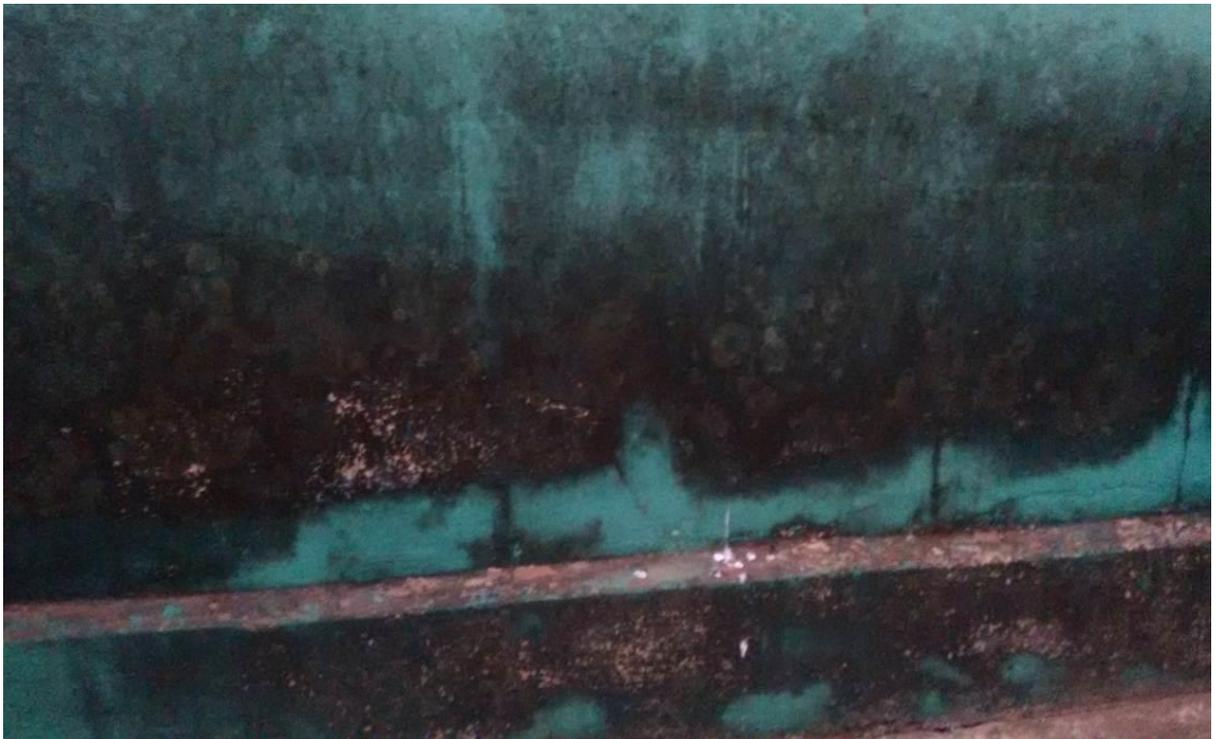
Figura 44 – Mofo em parede externa próximo ao solo.

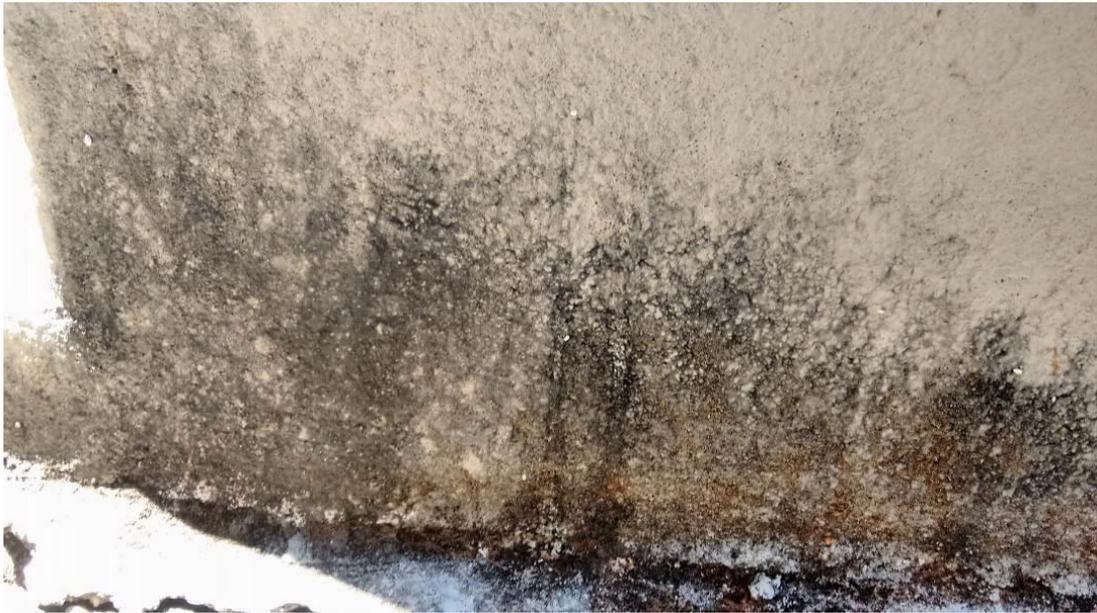
Figura 45 – Mofo em parede externa.

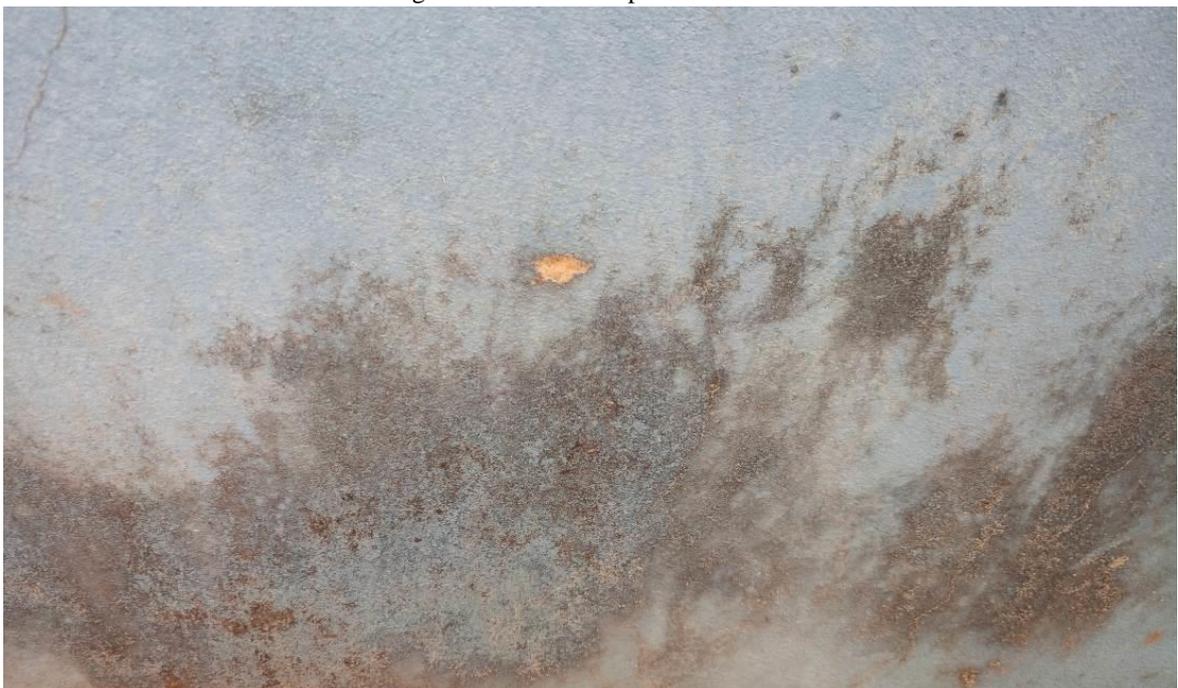
Em demais locais ocorre o aparecimento do mofo através da permanência da água após seu contato. Por exemplo em casos de chuva, em que paredes externas não impermeabilizadas absorvem a água, que ali permanecendo, são sustento para o desenvolvimento destes organismos, juntamente com o oxigênio ali presente, como mostrado na Figura 46.

Figura 46 - Mofo em parede externa.

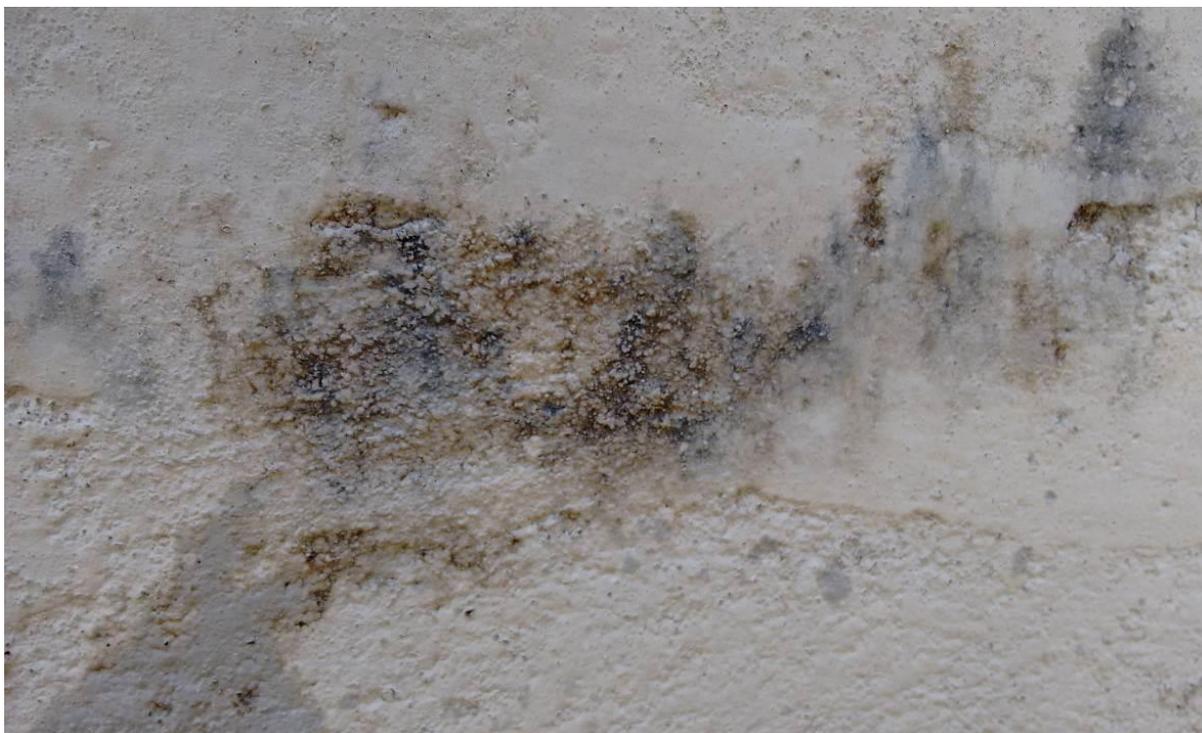
Ocorrente em pinturas, pode-se visualizar através de manchas de coloração diversas, como mostrado na Figura 47, em que o mofo possui tom esverdeado.

Figura 47 – Mofo em parede interna com coloração esverdeada.
