CURSO DE ENGENHARIA CIVIL

**ANTROPIZAÇÃO E OCUPAÇÃO URBANA EM ANÁPOLIS:
CAUSAS E CONSEQUÊNCIAS DA CARÊNCIA DE
PLANEJAMENTO**

**TRABALHO DE CONCLUSÃO DE CURSO SUBMETIDO AO
CURSO DE ENGENHARIA CIVIL DA UNIEVANGÉLICA**

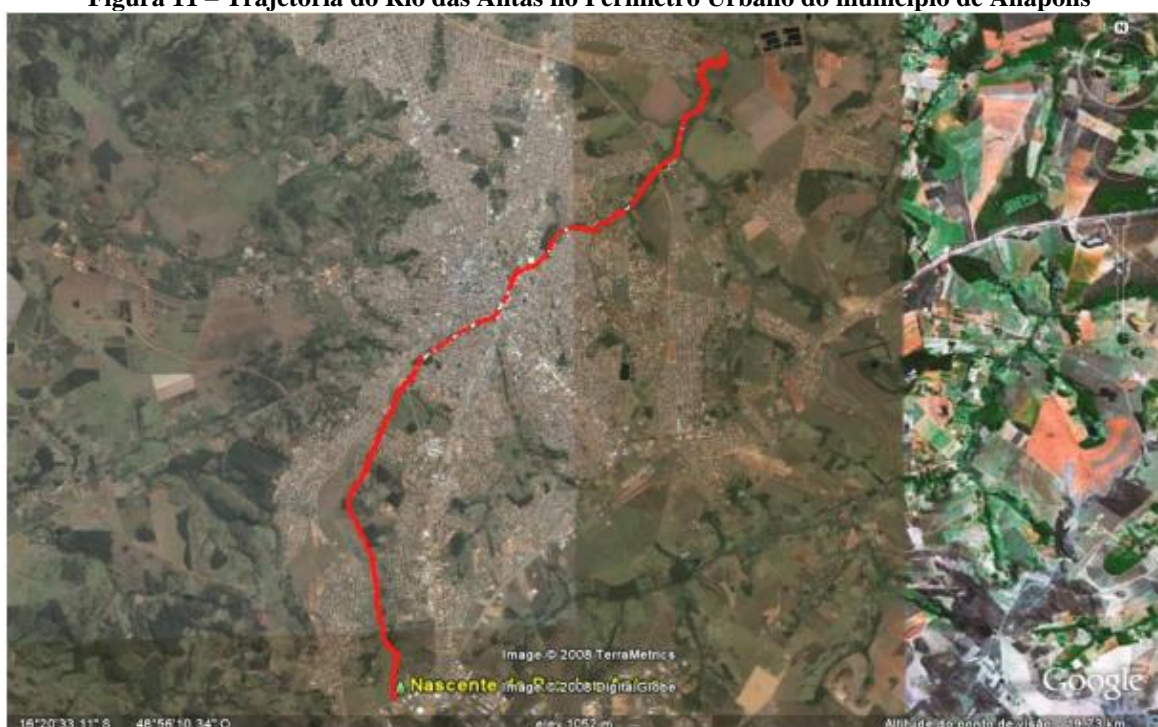
Figura 11 – Trajetória do Rio das Antas no Perímetro Urbano do município de Anápolis

A bacia do Rio das Antas é afluente pela margem direita do rio Corumbá que, por sua vez, é afluente do rio Paranaíba, subordinado ao rio Paraná. O Rio das Antas tem a sua principal cabeceira e parte do seu curso inseridas no perímetro urbano (Figura 11) e, em representatividade real é a maior bacia do município, com 27.680 m de extensão, dentro do município de Anápolis, de sudoeste a nordeste (FERREIRA, 2009).

De acordo com Ferreira (2009) a principal nascente do Rio das Antas é localizada próximo à BR-153, seguindo em direção ao Bairro Nações Unidas, passando pelo Central Parque da Juventude Onofre Quinan, rumo à Avenida Brasil Sul e a Rua Miguel João onde se

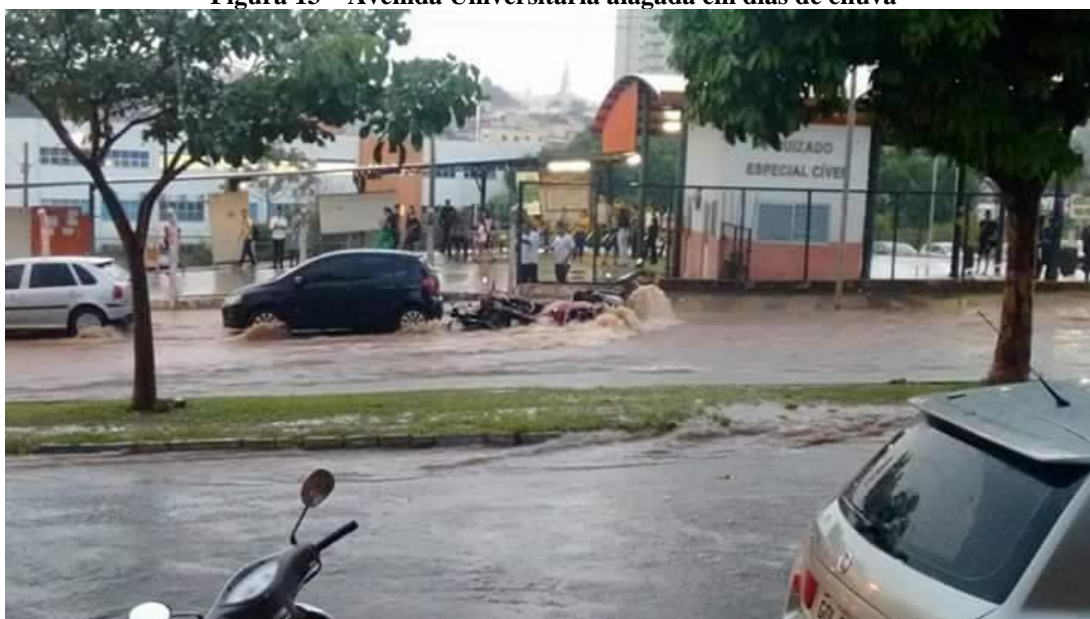
Figura 13 – Avenida Universitária alagada em dias de chuva

As inundações urbanas (Figura 13) de acordo com Guichard (2016) podem ser decorrentes tanto de ações naturais, quanto de fatores antrópicos causado pela ação do homem em decorrência da sua ocupação em determinadas áreas.

As enchentes podem ser causadas pelo descarte de resíduos sólidos em margens de rios e também de seu curso, e ainda, no caso dos rios das Antas e Cesário são decorrentes dos processos erosivos ocasionado pela crescente urbanização da cidade. A urbanização fez com que houvesse uma modificação no curso dos rios, e uma diminuição das margens ocasionando inundações com frequência (GUICHARD, 2016).

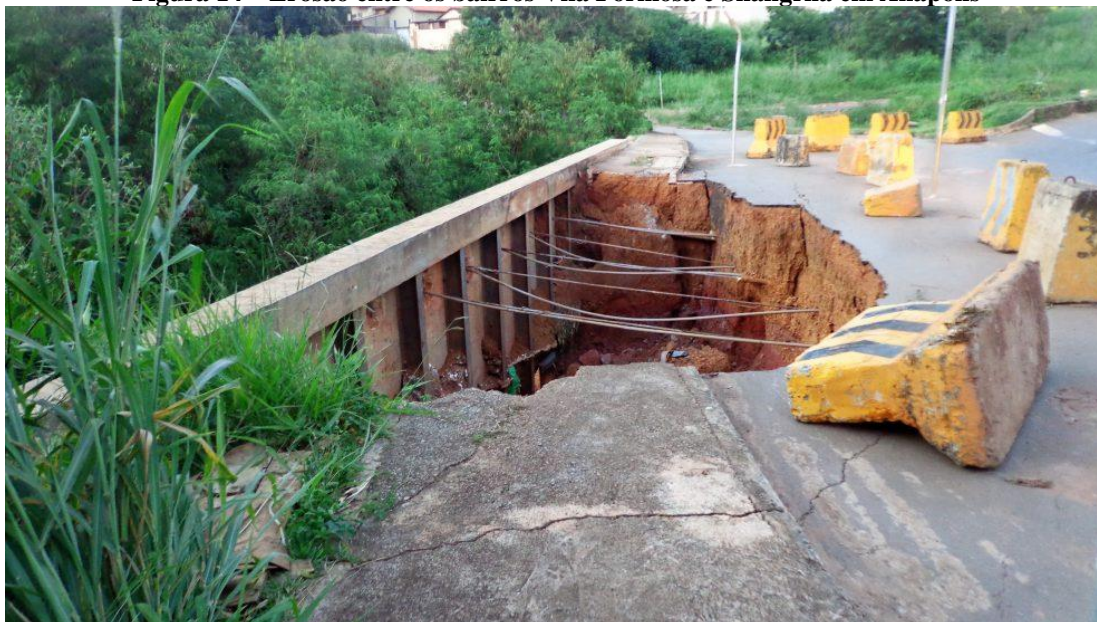
Figura 14 – Erosão entre os bairros Vila Formosa e Shangrilá em Anápolis

Um dos principais fatores que ocasionam as erosões são as construções próximas aos rios. Em taludes naturais as matas ciliares funcionam como grades de contenção para que não haja um deslizamento, com a retirada dessas matas e a construção de casas próximas, as margens das encostas tornam-se instáveis e menos firmes, devido ao peso das construções, o

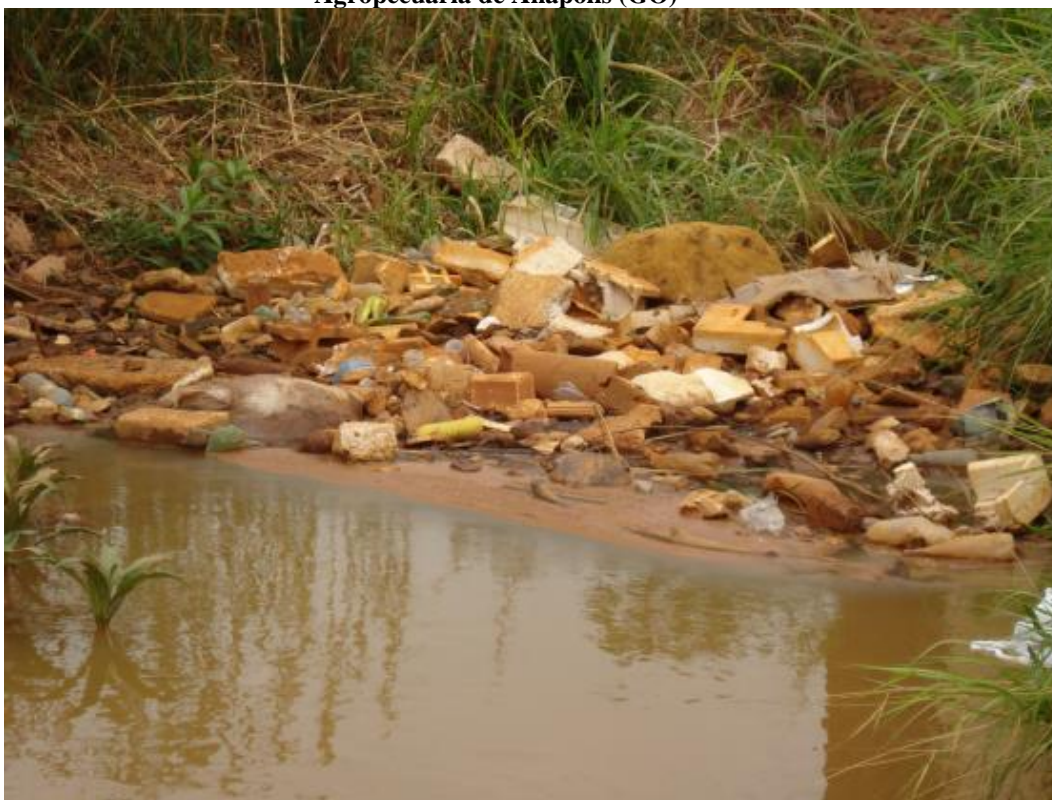
Figura 15 - Lixo no entorno do Rio das Antas nas proximidades do Parque de Exposição Agropecuária de Anápolis (GO)

Ao analisar o Rio das Antas Ferreira (2009) verificou a deposição de lixo em

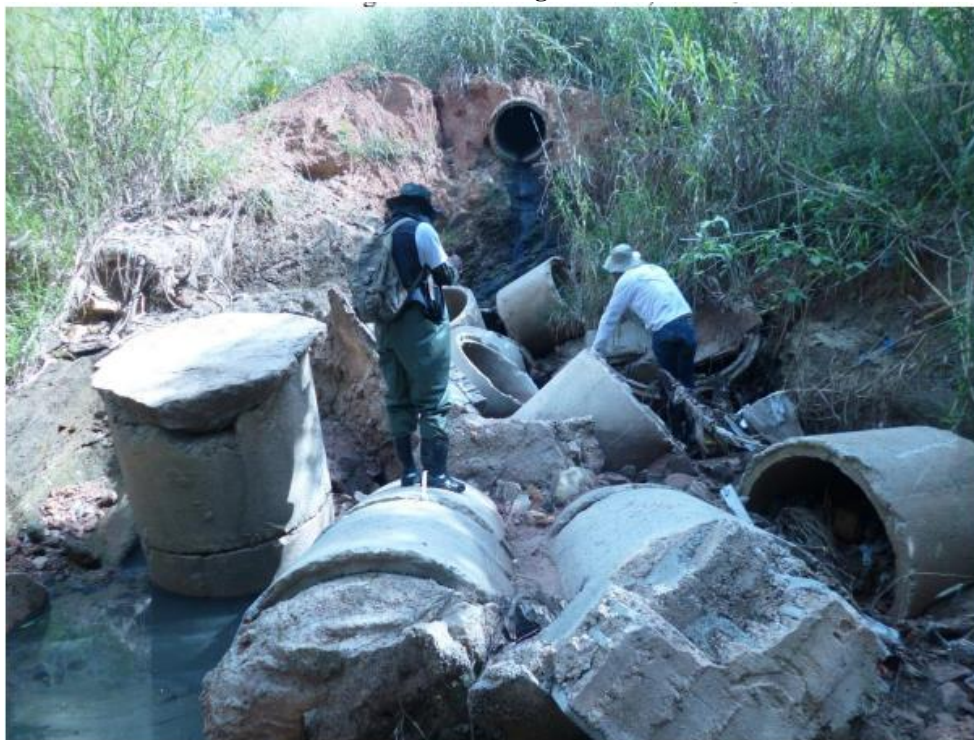
Figura 16 - Afluente do Anta recebendo a deposição de resíduos industriais e comerciais de estabelecimentos instalados ao longo da Avenida Brasil Norte

Outro aspecto importante é a falta de consciência da população quando se diz respeito a saúde. Em Anápolis muitas empresas do ramo farmacêutico e frigoríficos despejavam os seus resíduos em leitos de rios sem a devida preocupação com o saneamento básico (Figura 16). De acordo com Zapparoli (2011) esse descarte pode prejudicar o lençol freático, e dependendo da quantidade e do local onde é descartado, pode prejudicar toda a bacia que abastece a cidade.

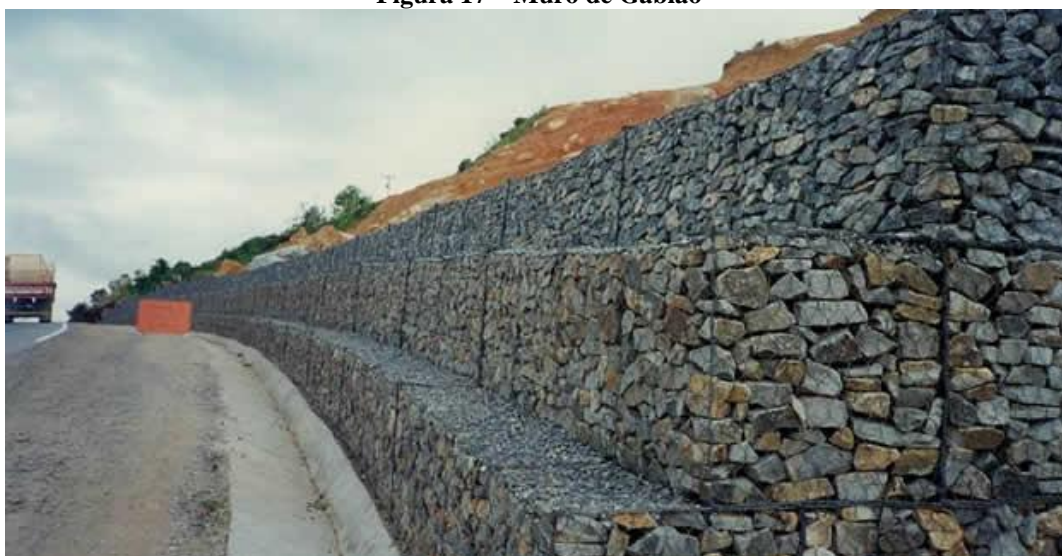
Figura 17 – Muro de Gabião

Para conter as erosões devem ser realizadas obras de contenção para estabilizar o solo, um exemplo dessas obras são os muros de gabião (Figura 17), formados pela superposição de gaiolões de malhas de arame galvanizado, preenchidos com pedras de mão, é uma estrutura armada, flexível, permeável e autodrenante com alto nível de durabilidade devido a utilização de rochas naturais como principal material componente (RANZINI; NEGRO JÚNIOR, 2012).

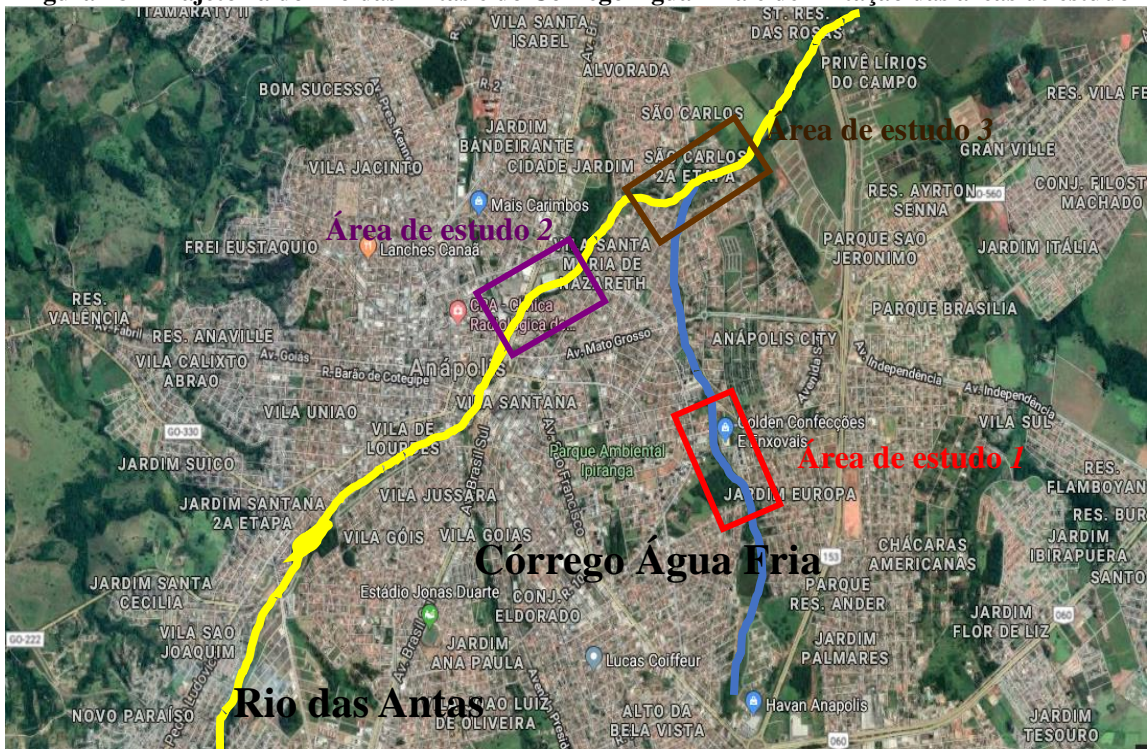
Figura 18 - Trajetória do Rio das Antas e do Córrego Água Fria e delimitação das áreas de estudo

Na figura 18 é possível observar o curso do Rio das Antas identificado pela cor amarela, e do Córrego Água Fria marcado pela cor azul. As três áreas de estudo definidas

estão representadas no mapa da figura 18. A primeira área de estudo é no Córrego Água Fria, na Avenida Perimetral Norte Sul, marcada em vermelho na figura 18. A segunda área de estudo é no Rio das Antas, anterior ao encontro com o Córrego água fria, na região próximo à rodoviária, marcada em roxo na figura 18. Já a terceira área de estudo está representada pela cor marrom na figura 18, é a região próxima ao encontro do Rio das Antas com o Córrego Água Fria, nas proximidades da 2ª etapa do bairro São Carlos.

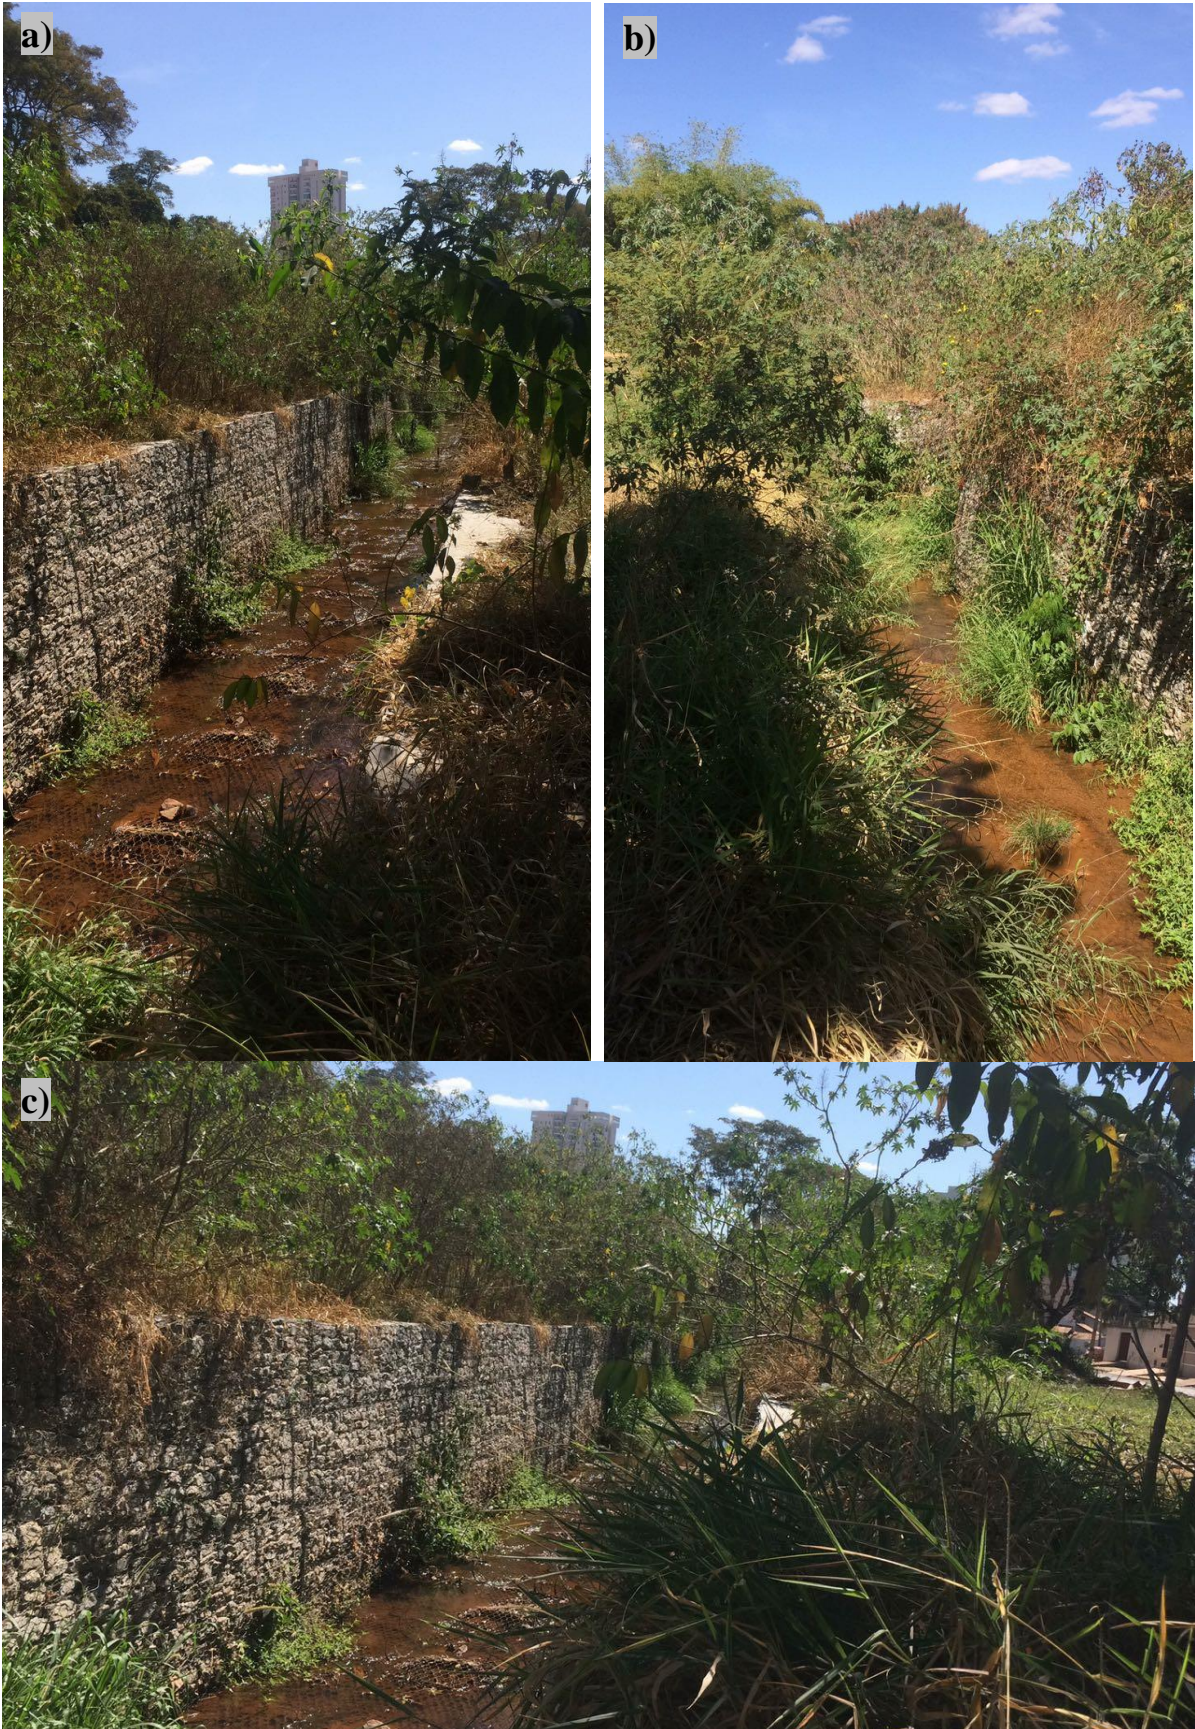
Figura 21 - Imagens do primeiro ponto de observação. a) Trabalhos de contenção do solo. b) Canal assoreado. c) Vegetação predominante.

Neste trecho foram realizados alguns trabalhos de contenção do solo (Figura 21a), porém não foram suficientes para conter os desmoronamentos de terra, que estão causando o assoreamento do canal, como pode ser observado na figura 21b. Além disso a mata ciliar original foi em grande parte retirada para dar lugar às casas que não poderiam estar construídas nesse local, por se tratar de uma área de preservação permanente (APP). A vegetação é composta por arbustos, algumas árvores típicas do cerrado e gramíneas invasoras (Figura 21c).

A quantidade de lixo no entorno era pequena, sem materiais flutuantes, espumas e óleos na superfície, não foi identificado o lançamento de esgoto doméstico no trecho em questão que também não apresentava odores fortes. A água recebe iluminação direta e o estado de conservação foi considerado de alta degradação devido ao desmatamento da região que é responsável pelo assoreamento e a água apresentava cor avermelhada, devido a quantidade de terra depositada.

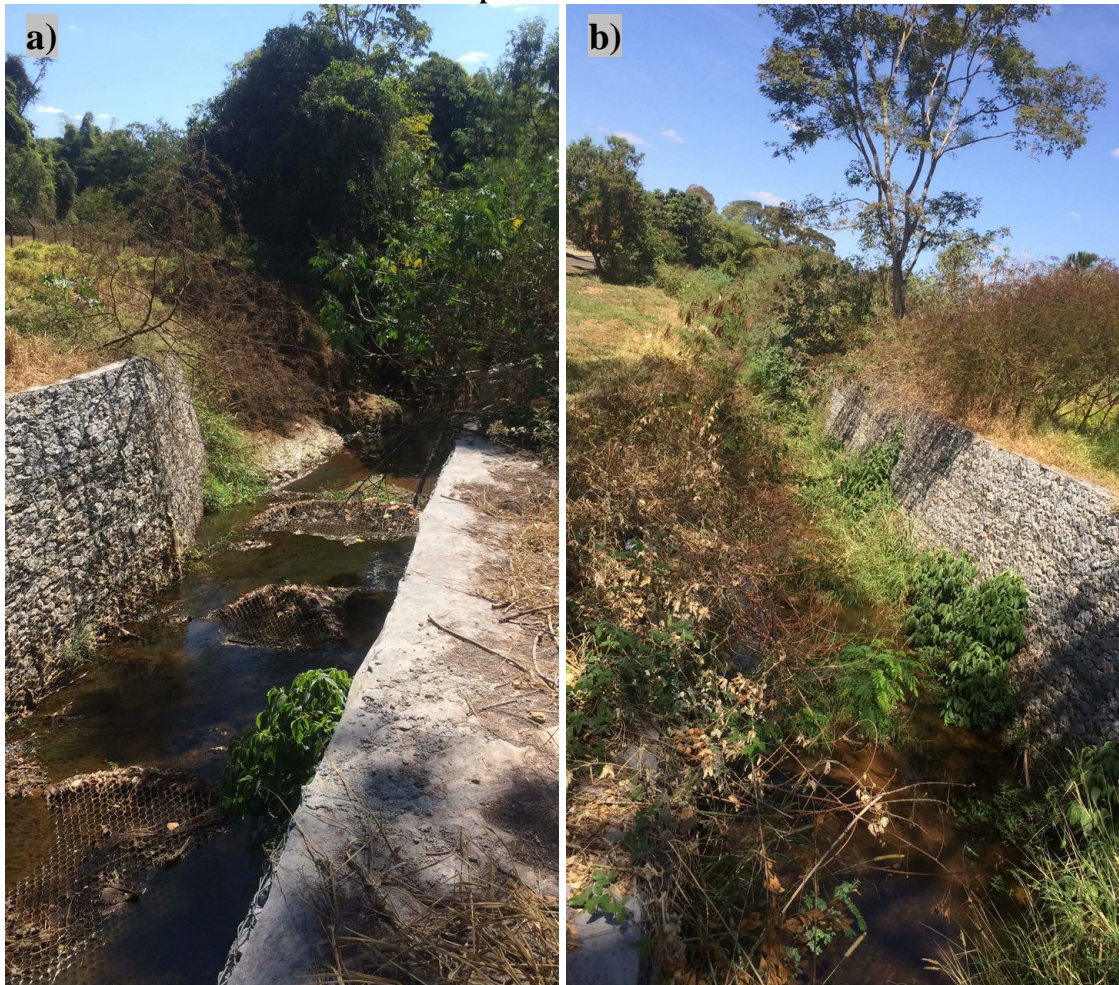
Figura 23 - Imagens do segundo ponto de observação. a) Trabalhos de contenção do solo. b) Vegetação predominante.

Os trabalhos de contenção do solo ainda podem ser encontrados como mostra a figura 23a, onde também é visível a quantidade de material acumulado no leito do rio, em sua maioria folhas, galhos e terra, proveniente dos desmoronamentos em trechos anteriores. A vegetação também é composta por arbustos, algumas árvores típicas do cerrado e gramíneas invasoras (Figura 23b).

A água apresentava cor esverdeada, a quantidade de lixo no entorno era pequena, sem materiais flutuantes, espumas e óleos na superfície, não foi identificado o lançamento de esgoto doméstico no trecho em questão que também não apresentava odores fortes. A água recebe iluminação direta e o estado de conservação também foi considerado de alta degradação devido ao desmatamento da região que é responsável pelo assoreamento.

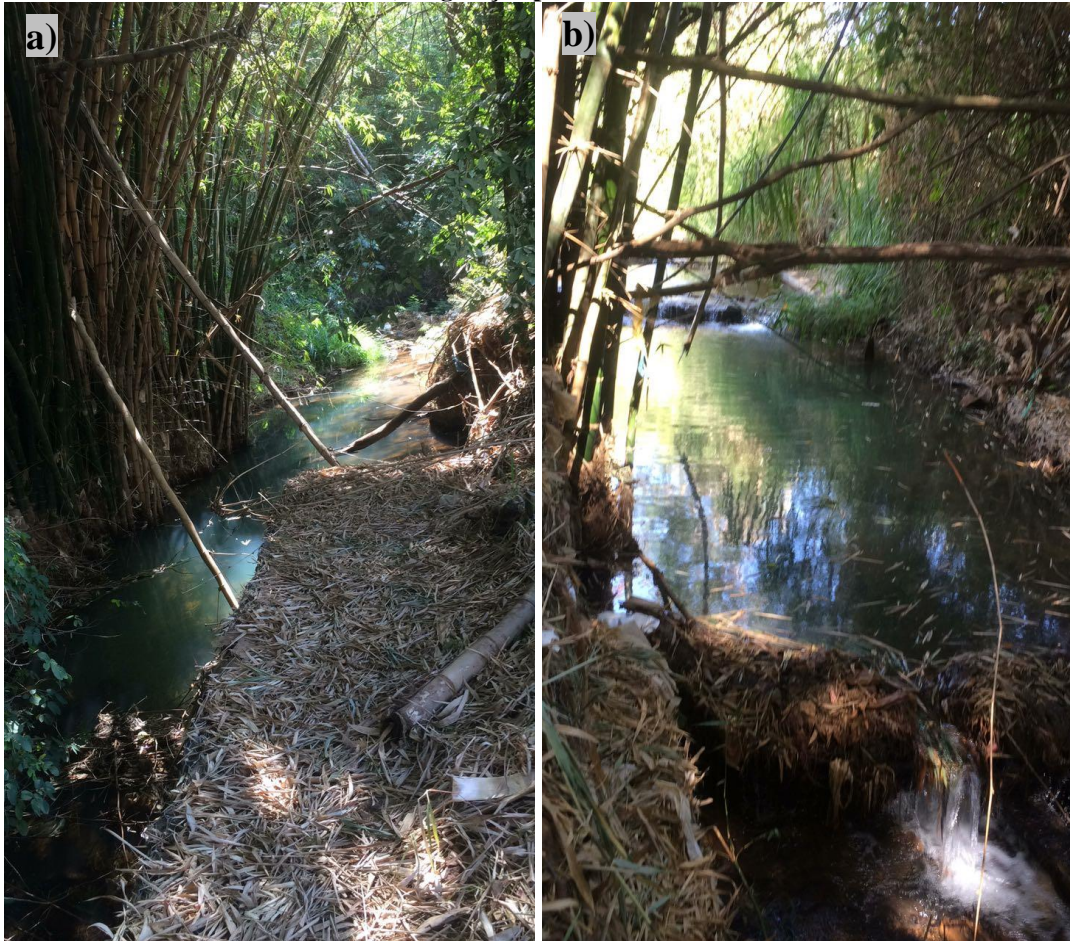
Figura 27 - Imagens do quarto ponto de observação. a) Falta de trabalhos de contenção do solo. b) Vegetação predominante.

Este é um trecho polêmico, local próximo ao terreno onde foi construído o supermercado Bretas, alvo de muitas discussões. Nas figuras 27a e 27b é possível observar a falta de contenção do solo e a presença de muito material acumulado nas águas, material esse de origem natural, pois não foi visível o acúmulo de lixo. A vegetação é composta por arbustos, escassas árvores típicas do cerrado, gramíneas invasoras e bambus.

A quantidade de lixo no entorno era pequena, sem materiais flutuantes, espumas e óleos na superfície, não foi identificado o lançamento de esgoto doméstico no trecho em questão que também não apresentava odores fortes. A água recebe iluminação indireta, o estado de conservação foi considerado de alta degradação devido ao desmatamento da região que é responsável pelo assoreamento e a água permanece esverdeada.

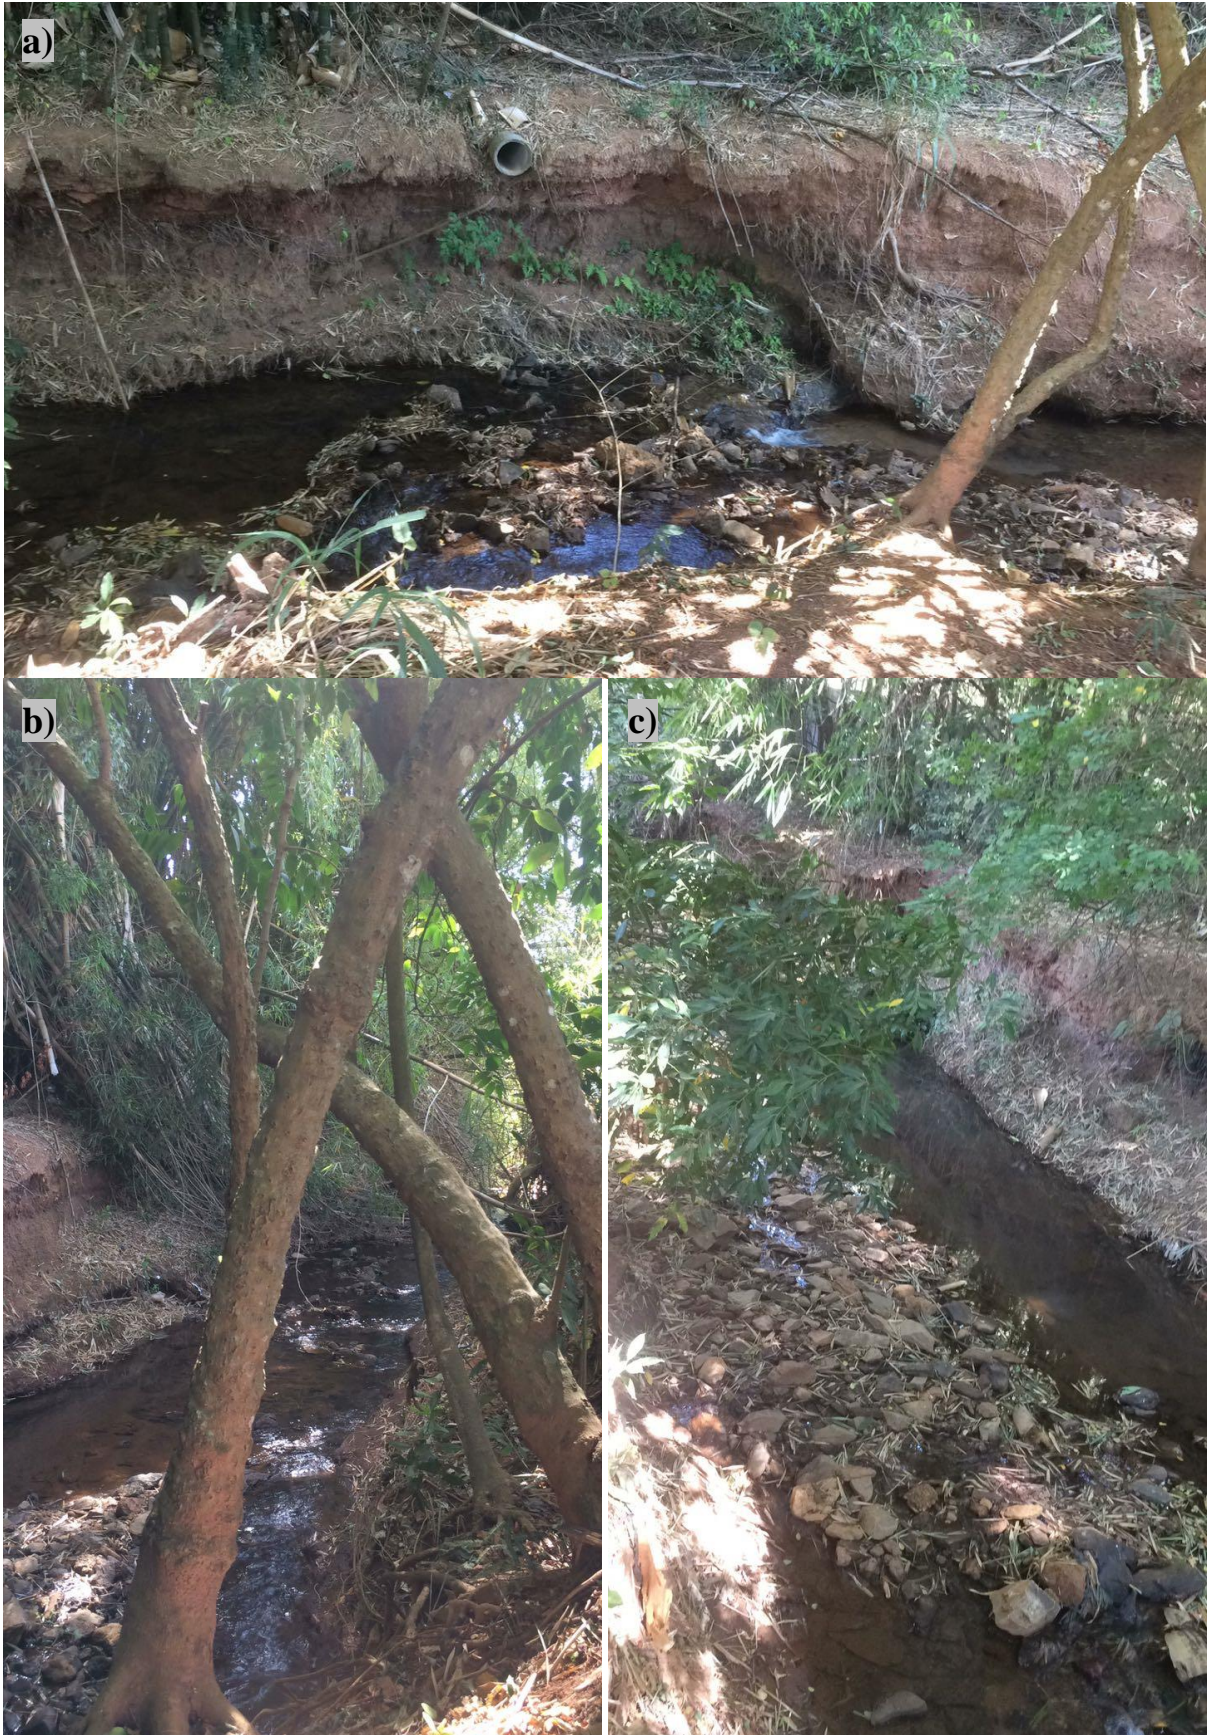
Figura 29 - Imagens do quinto ponto de observação. a) Tubulação de lançamento no trecho e falta de trabalhos de contenção. b) Vegetação predominante. c) Canal assoreado.

Um dos trechos mais críticos encontrados, com a ausência de trabalhos de contenção do solo e falta de cobertura vegetal que é responsável pelos desmoronamentos de terra que causam o assoreamento. Depósitos de pedregulhos e areia podem ser observados nas figuras 29a e 29c, na figura 29a também pode ser visto uma tubulação que faz o lançamento direto no rio, não sendo possível identificar a origem, nem o tipo de matéria despejada. A vegetação é composta por arbustos, algumas árvores típicas do cerrado e gramíneas invasoras (Figura 29b).

A água apresentava uma coloração mais escura, a quantidade de lixo no entorno era pequena, sem materiais flutuantes, espumas e óleos na superfície. A água recebe iluminação direta na maior parte do trajeto e o estado de conservação também foi considerado de alta degradação devido ao desmatamento da região que é responsável pelo assoreamento.

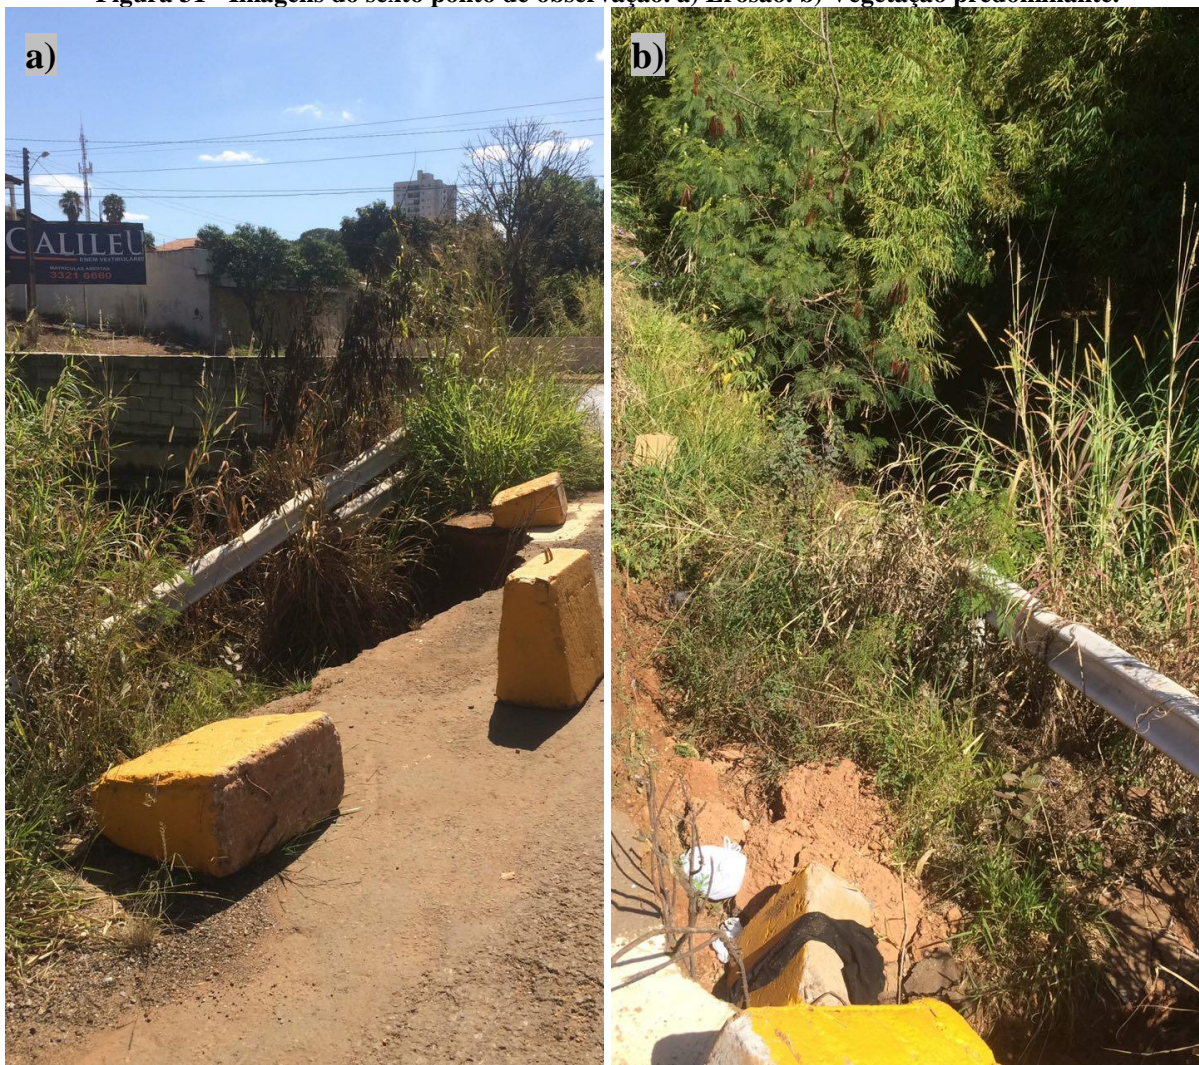
Figura 31 - Imagens do sexto ponto de observação. a) Erosão. b) Vegetação predominante.

Neste trecho é possível notar a erosão (Figuras 31a e 31b) causada pelo desmatamento local aliado ao aumento do nível do rio em dias de chuva. É visível a degradação da vegetação que deu lugar às gramíneas invasoras, além do desrespeito à

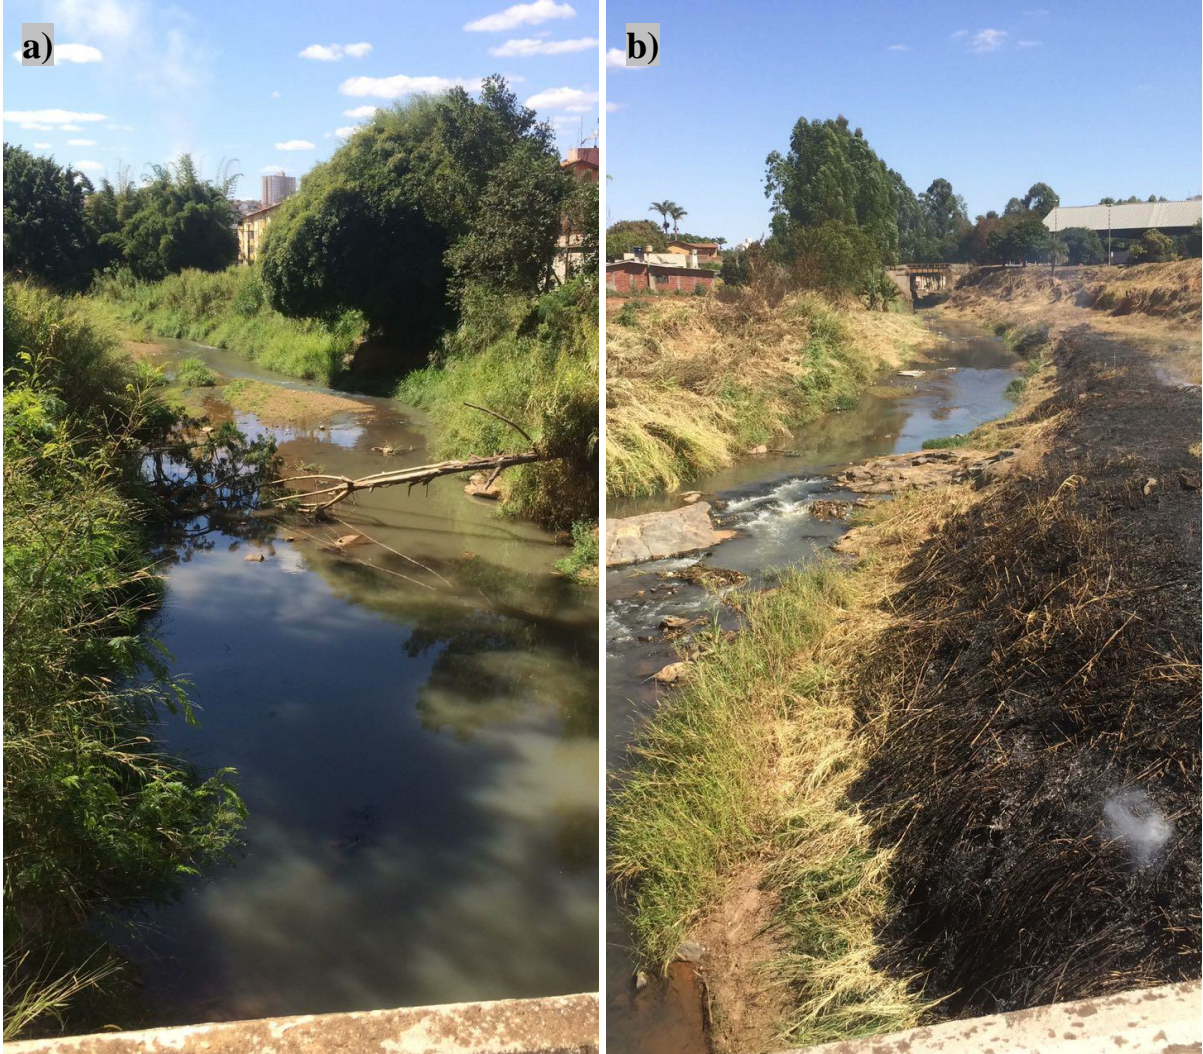
Figura 34 - Imagens do primeiro ponto de observação. a) Vegetação predominante. b) Focos de incêndio.

Neste trecho a cobertura vegetal nativa é praticamente inexistente, apresenta alto grau de degradação que deu lugar a gramíneas e outras espécies invasoras com alguns poucos arbustos como mostrado na figura 34a. Devido à falta de proteção do solo, verifica-se processo erosivo em alguns pontos e ainda devido à falta de mata de galeria ou mata ciliar, o curso do rio está em constante processo de assoreamento.

A quantidade de lixo no entorno era pequena, sem materiais flutuantes, espumas e óleos na superfície, o trecho em questão apresentava um odor desagradável, provavelmente devido a contaminação por esgoto, mas não era visível nenhuma fonte de contaminação. A água recebe iluminação direta, o estado de conservação foi considerado de alta degradação devido a contaminação por esgoto, que deixou a água com a cor esverdeada e ainda pelo desmatamento da região que é responsável pelo assoreamento.

Além de não ter sido mantida a vegetação original, no dia da visita foi constatado focos de incêndio no local que podem ser vistos na figura 34b, o que prejudica ainda mais a situação do rio, polui o ar, eleva a temperatura do ambiente, contribui para a formação de erosões no solo, provoca a perda de absorção do solo que favorece a ocorrência de inundações e ainda polui as águas.

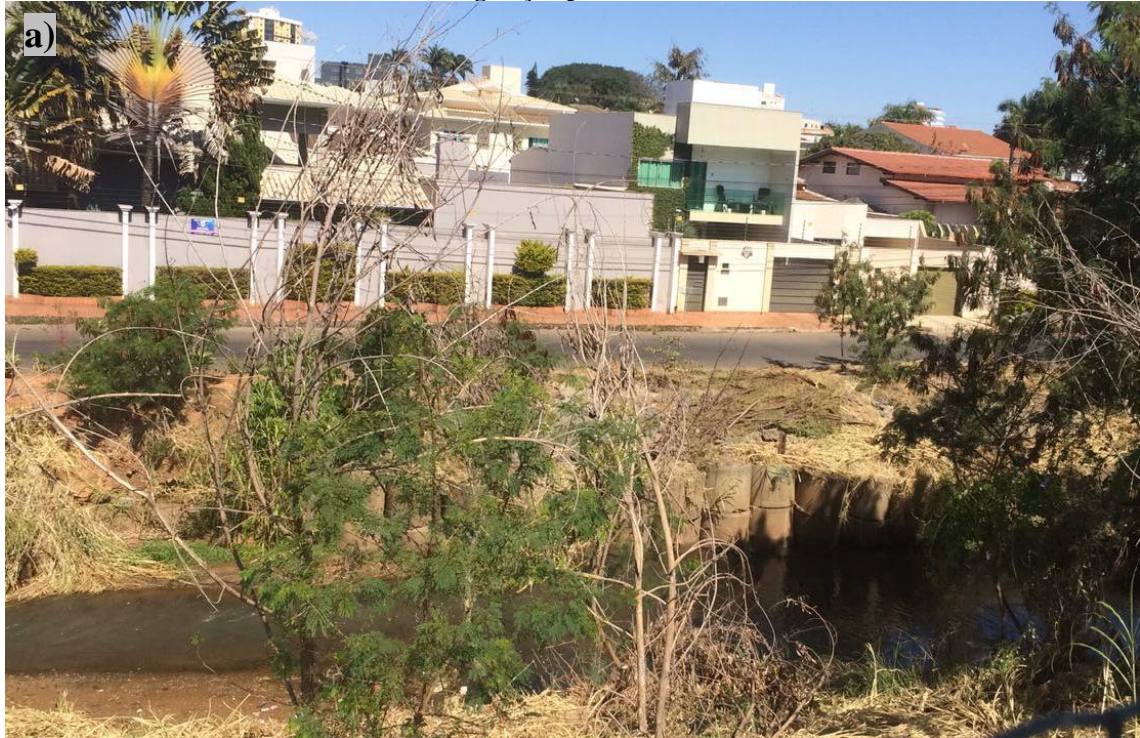
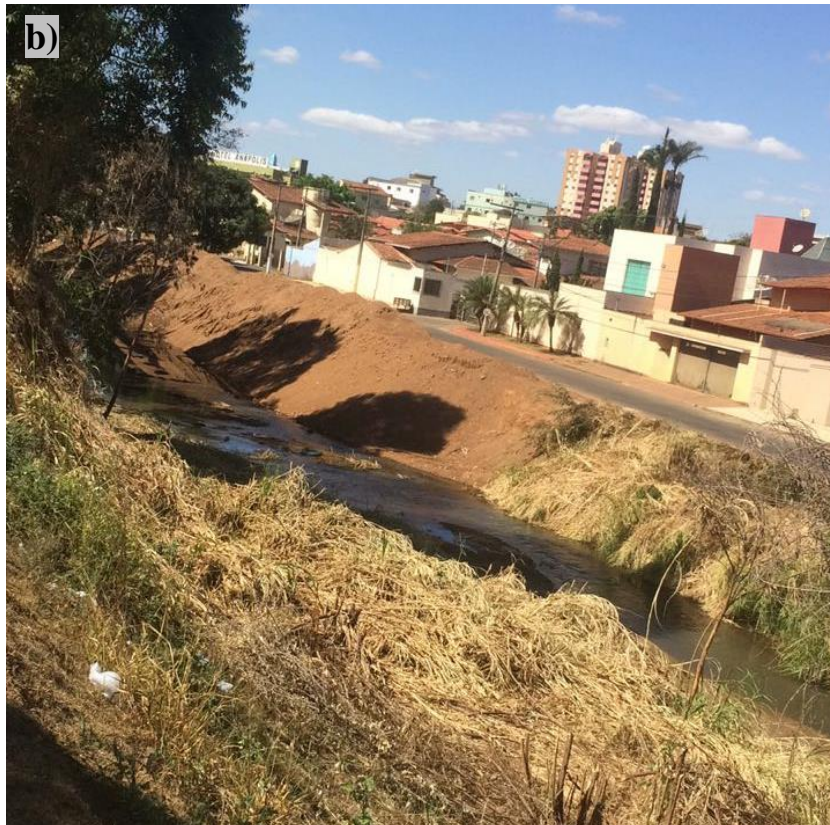
Figura 36 - Imagens do segundo ponto de observação. a) Proximidade das construções com o leito do rio. b) Vegetação predominante.

Neste trecho é possível notar a proximidade das construções com o leito do rio, a rodoviária e o condomínio ficam a menos de 50 metros da margem do rio, como pode ser observado na figura 36a. A situação da cobertura vegetal desse trecho é a mesma do trecho anterior, praticamente inexistente, com gramíneas invasoras e poucos arbustos como mostrado na figura 36b, sendo que alguns pontos estão completamente desprotegidos, favorecendo a ocorrência de processos erosivos e assoreamento.

O odor característico do trecho também era forte, a água apresentava cor esverdeada, mas a quantidade de lixo no entorno era pequena, sem materiais flutuantes, espumas e óleos na superfície. A água recebe iluminação direta, o estado de conservação foi considerado de alta degradação devido ao desmatamento da região que é responsável pelo assoreamento.

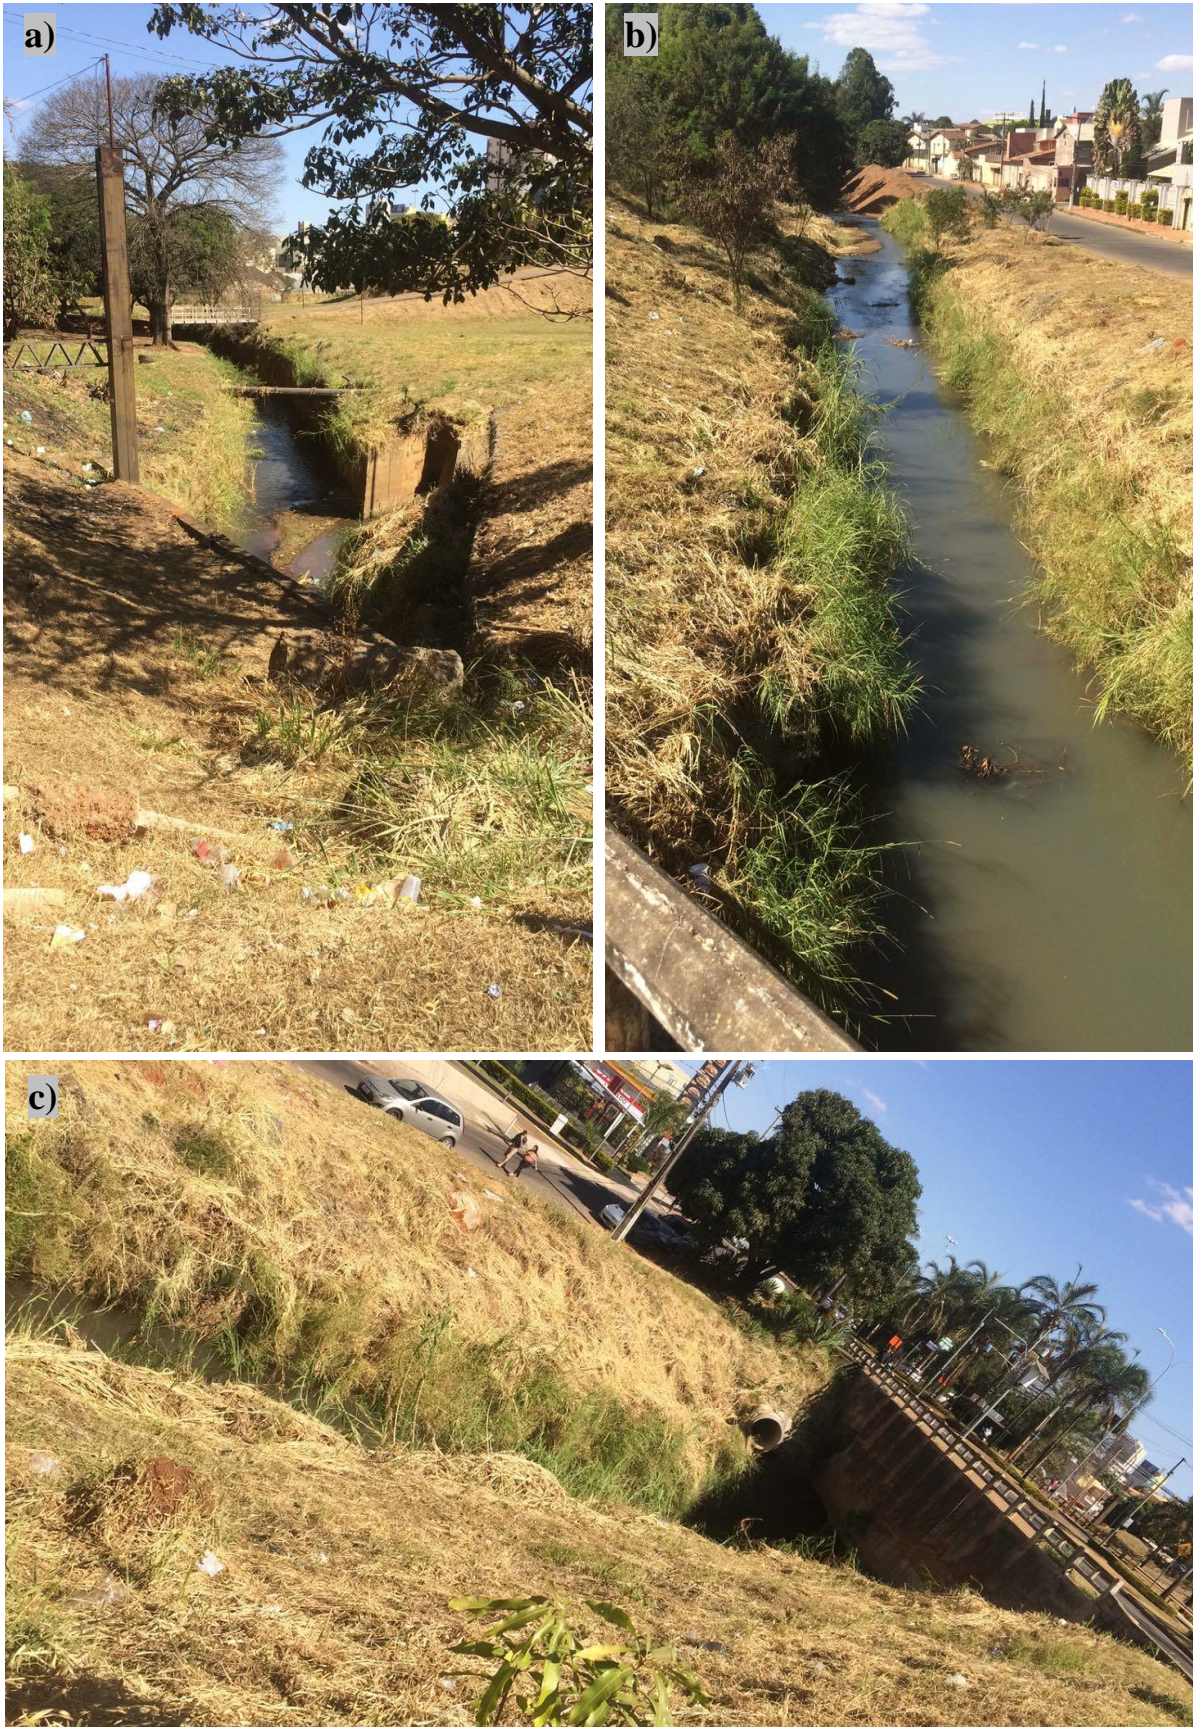
Figura 38 - Imagens do terceiro ponto de observação. a) Lixo jogado às margens do rio. b) Vegetação predominante. c) Proximidade do rio com a avenida.

O odor característico do trecho também era forte, a água apresentava cor esverdeada, foi encontrado lixo no entorno em pequena quantidade, mas na superfície da água não foi notado a presença de lixo, ou materiais flutuantes, espumas e óleos. A água recebe iluminação direta, o estado de conservação foi considerado de alta degradação devido ao desmatamento da região.

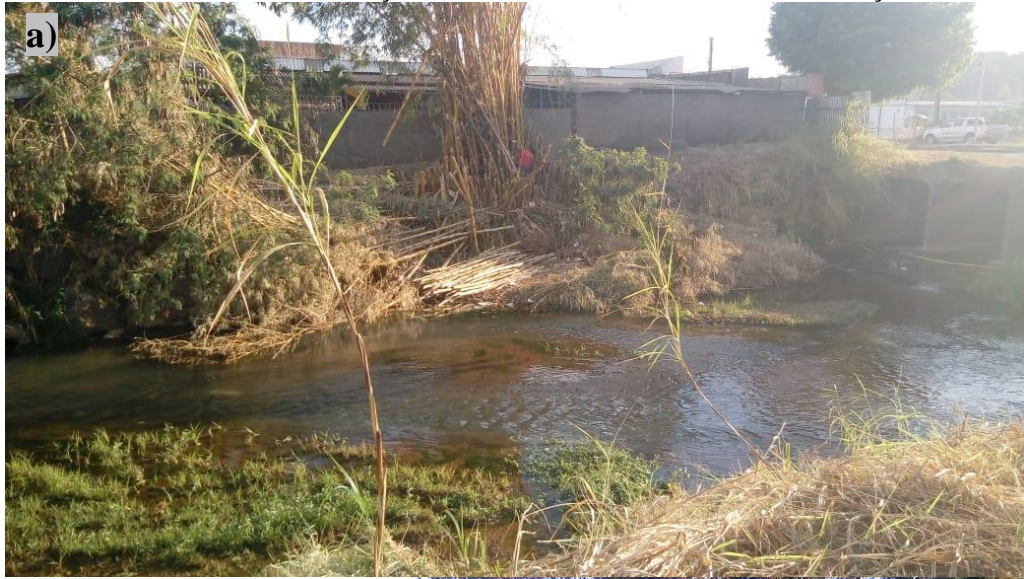
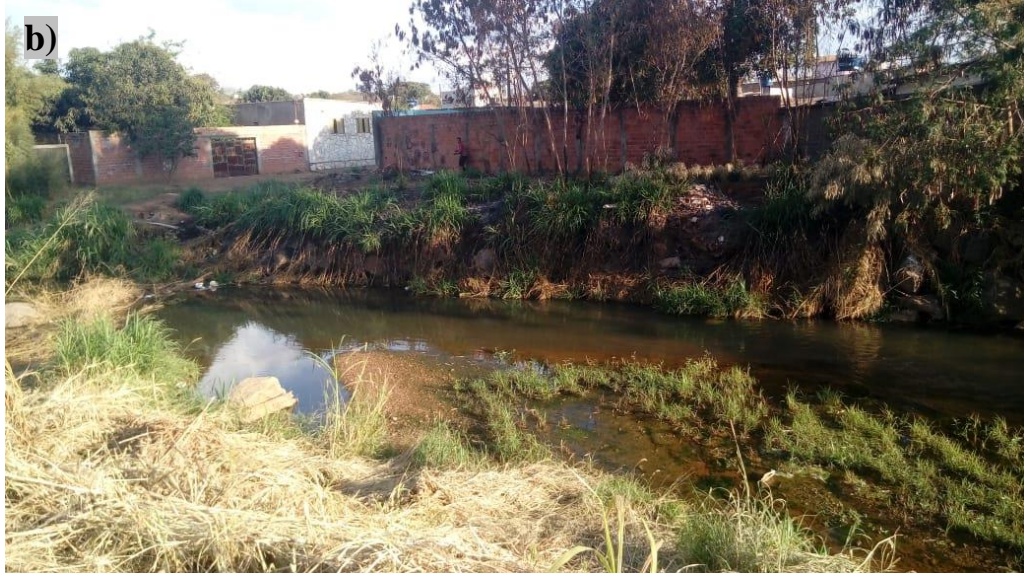
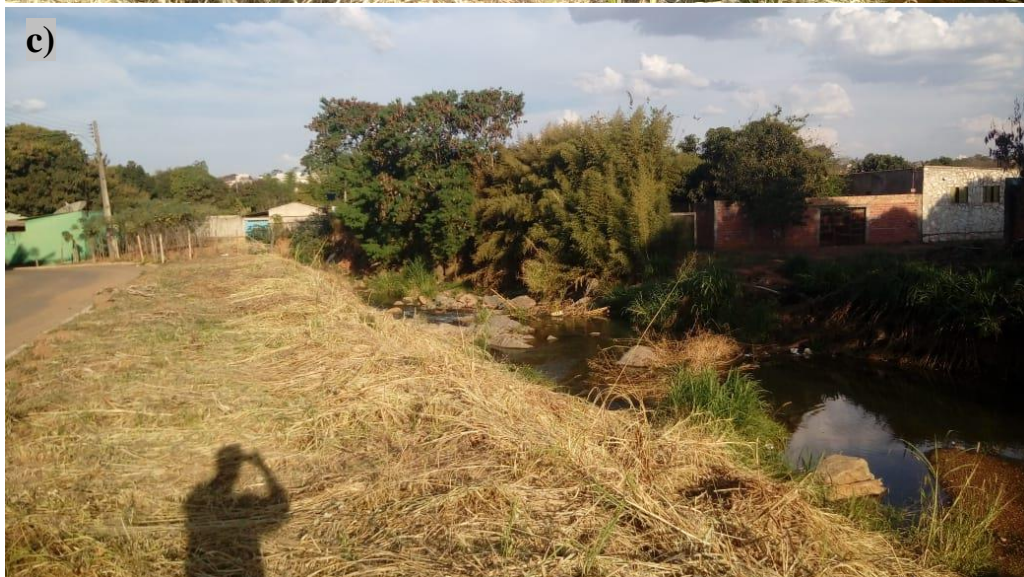
Figura 41 - Imagens do ponto de observação – Área 3. a) Vegetação predominante. b) Ausência de trabalhos de contenção. c) Proximidade do leito com as construções.

Neste trecho a vegetação nativa deu lugar às gramíneas invasoras, algumas árvores arbustos e bambus também podem ser encontrados, como mostram as figuras 41a 41b e 41c. Devido à falta de proteção do solo, verifica-se processo erosivo em alguns pontos e o curso do rio está em constante processo de assoreamento devido à falta de cobertura vegetal nativa e o alto grau de degradação da região.

A quantidade de lixo no entorno era pequena, sem materiais flutuantes, espumas e óleos na superfície, o trecho em questão apresentava um odor fraco, mas desagradável, mas não era visível nenhuma fonte de contaminação. A água permanece com cor esverdeada, recebe iluminação direta e o estado de conservação foi considerado de alta degradação devido principalmente ao desmatamento da região que é responsável pelo assoreamento.
