CURSO DE ENGENHARIA CIVIL

**ANTROPIZAÇÃO E OCUPAÇÃO URBANA EM ANÁPOLIS:
CAUSAS E CONSEQUÊNCIAS DA CARÊNCIA DE
PLANEJAMENTO**

**TRABALHO DE CONCLUSÃO DE CURSO SUBMETIDO AO
CURSO DE ENGENHARIA CIVIL DA UNIEVANGÉLICA**

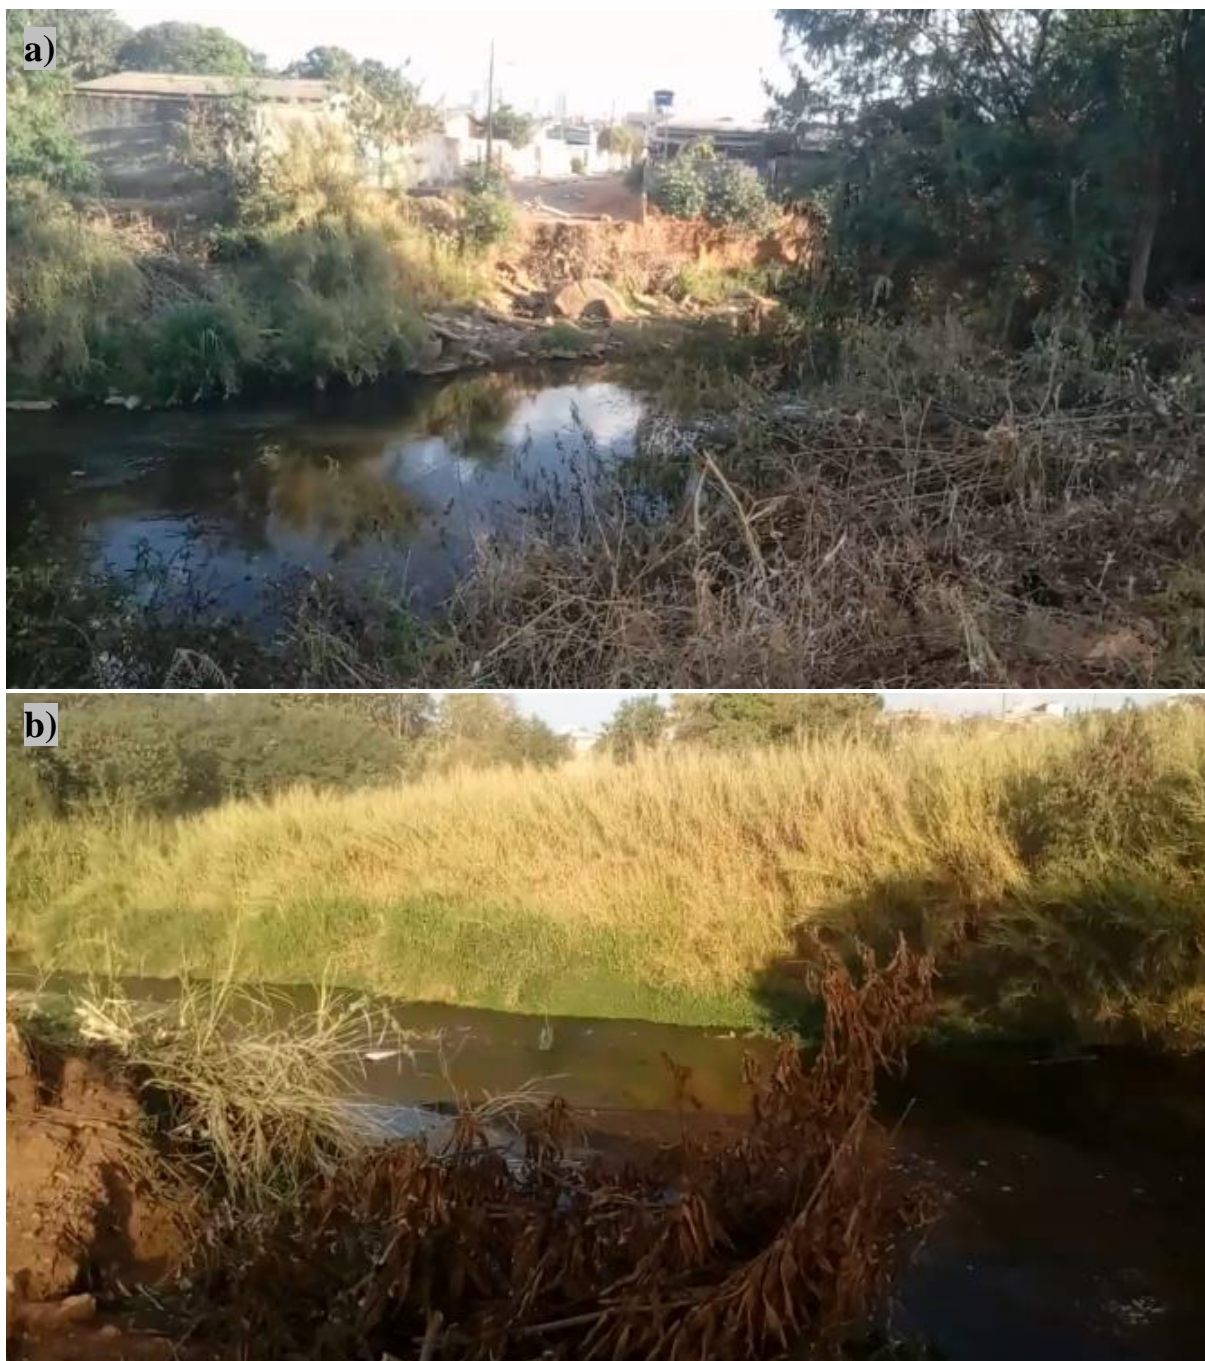
Nas figuras 41 e 42 é possível visualizar a proximidade das construções com a margem do rio, não foi respeitado a distância mínima legal para uma área que deveria ser de preservação permanente e também é visível a instabilidade das encostas que não estão devidamente protegidas. Na figura 42b ainda é possível observar a grande quantidade de gramíneas invasoras que se acumularam na região e dificultaram o acesso ao trecho de encontro dos rios.

Figura 42 - Imagens do ponto de observação – Área 3. a) Vegetação predominante. b) Gramíneas invasoras.
