**CURSO DE ENGENHARIA CIVIL**

**ACESSIBILIDADE EM HOSPITAIS E POSTOS DE SAÚDE DA  
CIDADE DE GOIANÉSIA**

**Trabalho de conclusão de curso submetido  
ao curso de Engenharia Civil da Faculdade  
Evangélica de Goianésia.**

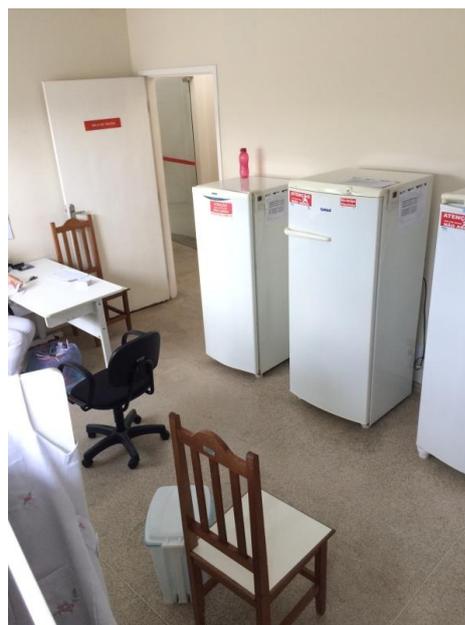
Figura 6 - Sala de vacinação do Centro de saúde Arturo Bermudez

No consultório odontológico não existe placa de identificação do ambiente com letra em relevo ou em braille, além de não ser possível que um cadeirante circule pelo consultório ou manobre sua cadeira principalmente pela quantidade de mobiliário dentro do consultório (Figura 5). Na sala de vacinas (Figura 6), faltam apenas a placa de identificação em relevo ou em braille e as maçanetas em forma de alavanca. Nota-se também a quantidade de mobiliário que dificulta a circulação dos cadeirantes no ambiente.

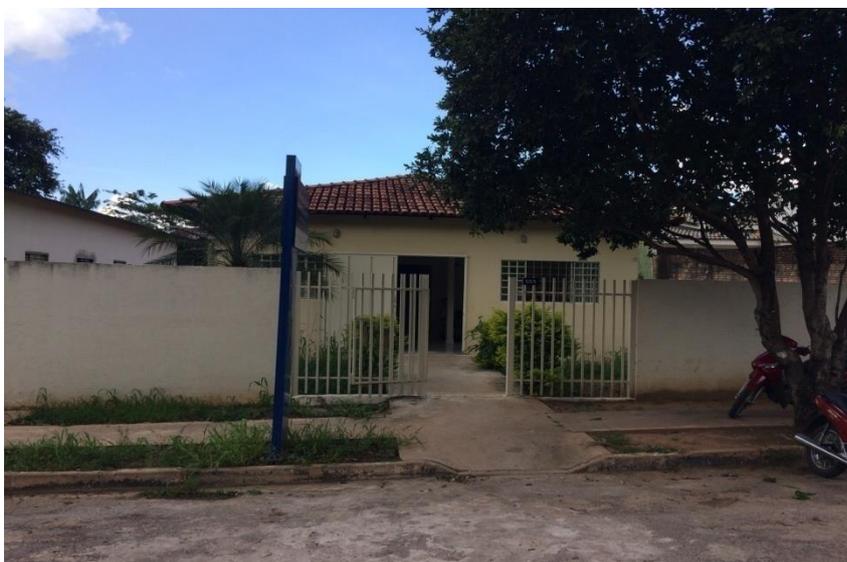
Figura 7 - Estacionamento em frente à UCF - Noraldino Rodrigues

A unidade possui estacionamento, mas o mesmo não possui vagas destinadas a PDFs e não possui percurso acessível.

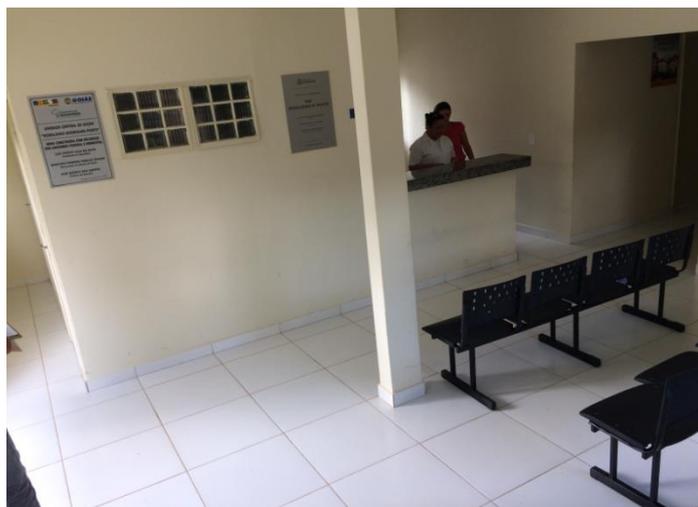
Figura 8 - Recepção da UCF - Noraldino Rodrigues

Sobre a recepção e salas de atendimento (Figura 8) apenas três itens se encontram condizentes com as normas. O mobiliário não prejudica a circulação de pessoas, há o espaço de espera para pessoas em cadeira de roda e possui placas com letra grande e contraste de cor responsáveis por indicar o caminho a seguir para chegar aos demais ambientes da unidade.

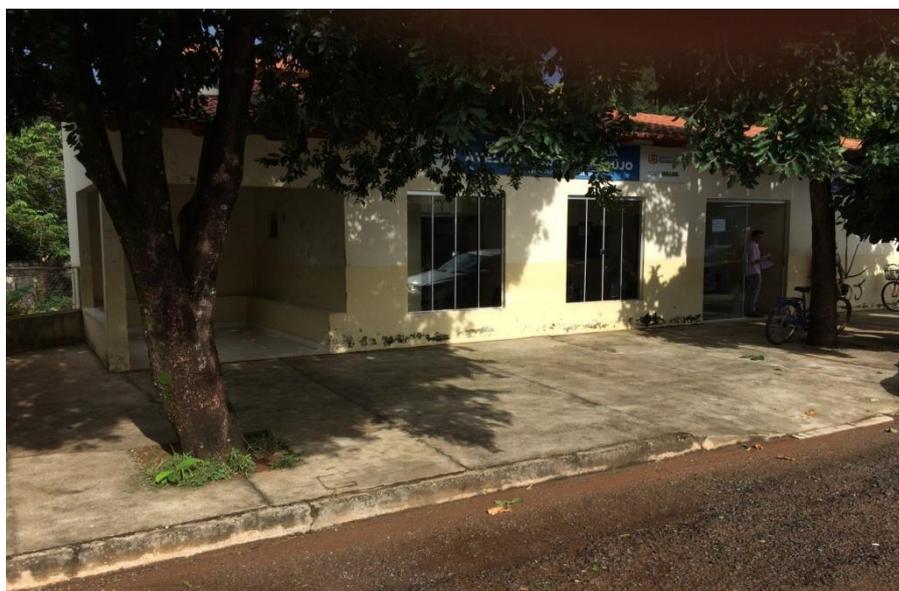
Figura 11 - Estacionamento da USF - Avelino Modesto Araújo

A unidade apresenta estacionamento na rua em frente, porém não há vagas especiais disponíveis e, conseqüentemente, demais exigências advindas de sua existência, também não há um percurso adequado para cadeirantes.

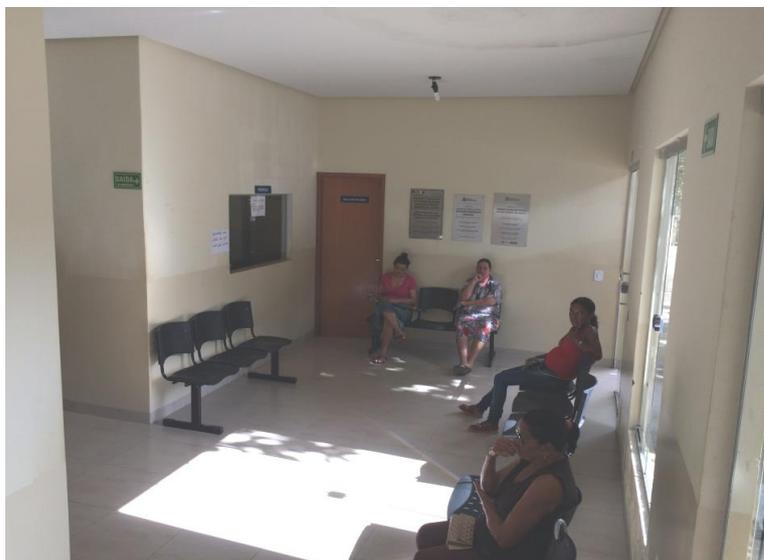
Figura 12 - Recepção da USF - Avelino Modesto Araújo

Nenhum dos itens do tópico “Porta de entrada” e subitem “Porta de entrada” se aplica à USF. No tópico “Recepção e salas de atendimento” dos dez itens analisados apenas três se encontram dentro das normas da ABNT. Conforme a (Figura 12), observa-se que a USF não apresenta um balcão de atendimento que permita a aproximação de um cadeirante, não existe placa de identificação do ambiente em relevo ou em braille, não há mapa tátil, a bica do bebedouro não possui altura de 90cm do piso, além de não possuir altura livre inferior que permita aproximação do cadeirante e espaço livre em frente ao bebedouro suficiente para caber uma cadeira de rodas (Figura 13).

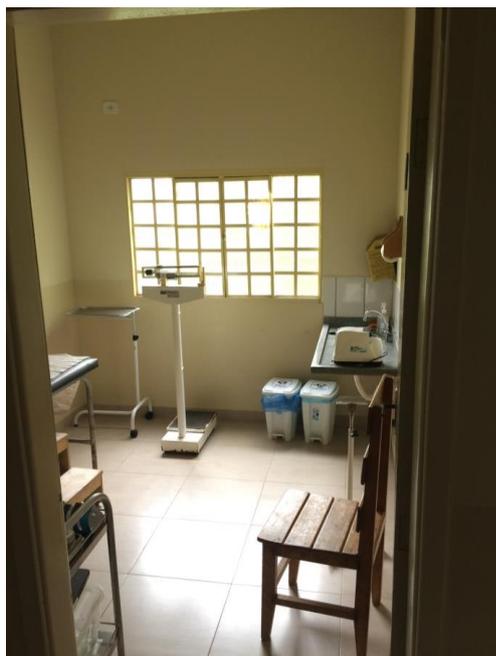
Figura 15 - Sala de curativo da USF - Avelino Modesto Araújo

A sala de curativo da unidade está adequada a quase todas as normas, exceto a que exige placa de identificação do ambiente em relevo ou em braille (Figura 15). A sala de coleta também não apresenta a placa de identificação necessária, a porta possui o vão de abertura com 69cm, valor inferior às normas de acessibilidade da ABNT, e também não é possível que um cadeirante circule tranquilamente pelo sanitário, manobre sua cadeira e acesse o box e o lavatório.

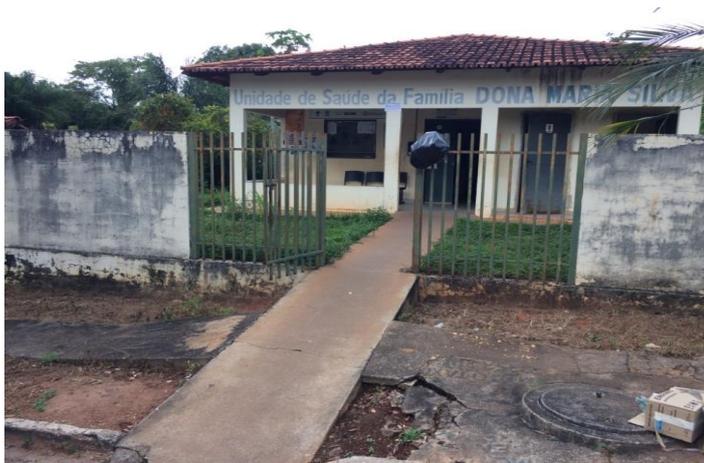
Figura 18 - Área externa da USF - Dona Maria Silva

A porta de entrada da unidade, conforme (Figura 18), não possui nenhuma acessibilidade, a rampa de acesso não é acessível possui inclinação de 12,86%, sem barras de apoio, além de não possuir piso antiderrapante e apresentar buracos que impedem o acesso com segurança e comodidade dos PNE.

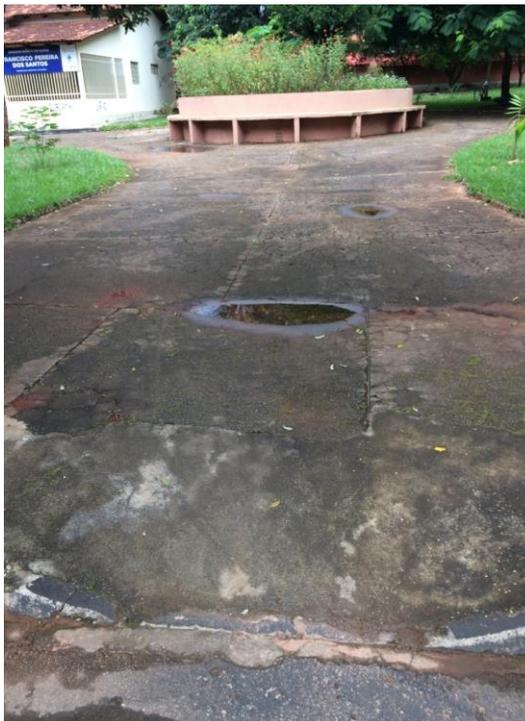
Figura 25 - Calçada da USF – Francisco Pereira dos Santos

O item “Atravessando a rua” do tópico “A rua em frente à USF” apresenta cinco normas e nenhuma está sendo cumprida na unidade. Do item “Calçada em frente ao USF” três dos cinco itens são cumpridos, porém os dois itens que não são cumpridos são de extrema importância. A unidade não apresenta calçada com pavimento regular e nem obstáculos identificados com piso tátil de alerta.

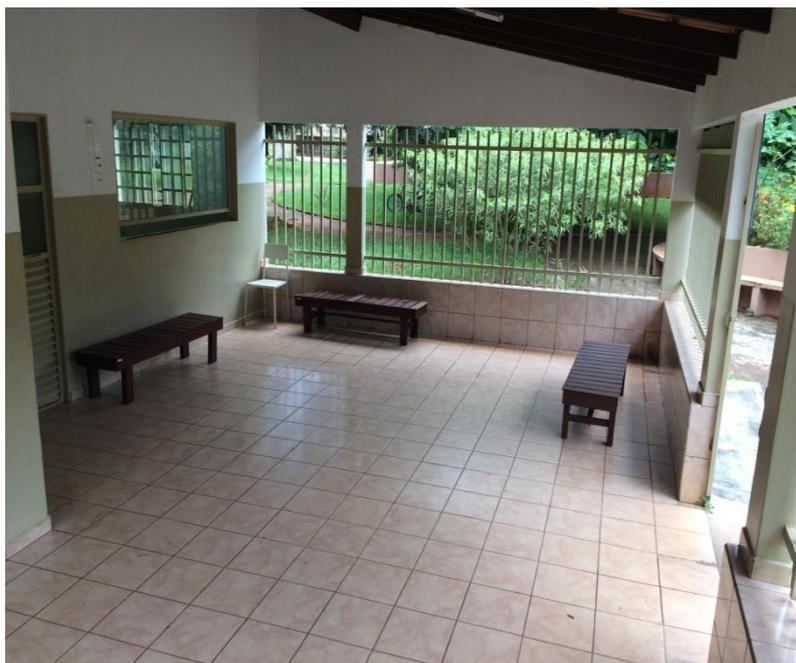
Figura 27 - Recepção da USF – Francisco Pereira dos Santos

Dos dez itens analisados no tópico “Recepção e sala de atendimento” somente três itens de acessibilidade são cumpridos. O balcão de atendimento não permite que o cadeirante tenha acesso livre, não há placa de identificação do ambiente em relevo ou em braille, não há mapa tátil, o bebedouro não possui altura adequada ao padrão e nem características que facilitem o acesso livre a ele (Figura27).

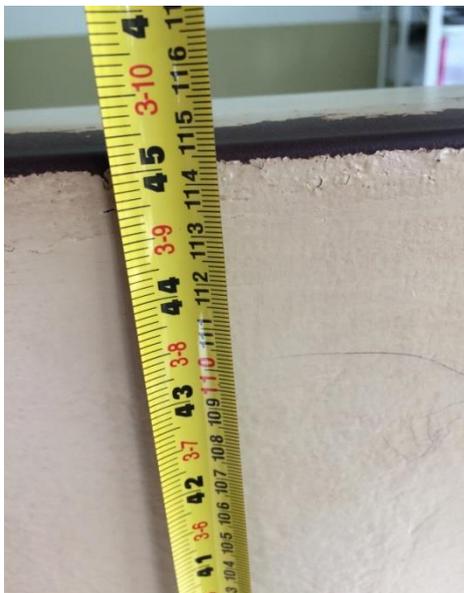
Figura 28 - Balcão da USF – Francisco Pereira dos Santos

Conforme (Figura 28), o balcão de atendimento da unidade apresenta altura de 1,14m que impossibilita o atendimento ao PDFs.

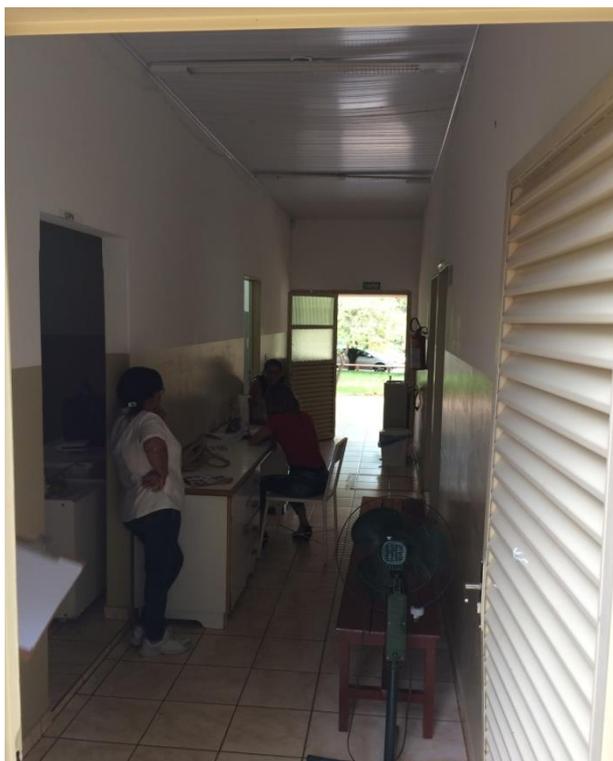
Figura 29 - Corredores da USF – Francisco Pereira dos Santos

Os corredores da USF – Francisco Pereira dos Santos não possuem largura adequada à quantidade de pessoa que atendem, além disso, há obstáculos que obstruem a passagem e não possuem identificações com piso tátil de alerta, e os ambientes não possuem identificação de seu uso em relevo ou em braille (Figura 29).

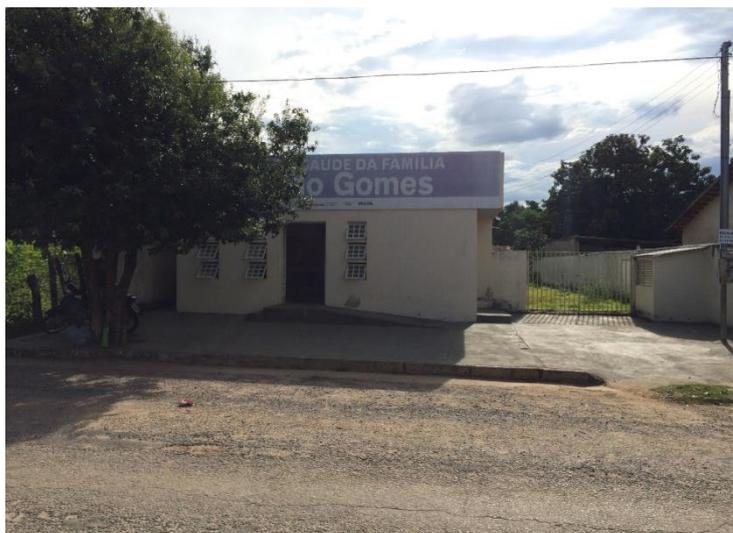
Figura 30 - Estacionamento da USF – Geraldo Gomes

Assim como as demais unidades, a USF – Geraldo Gomes possui estacionamento na rua mas não possui vagas para PNEs e suas características necessárias (Figura 30).

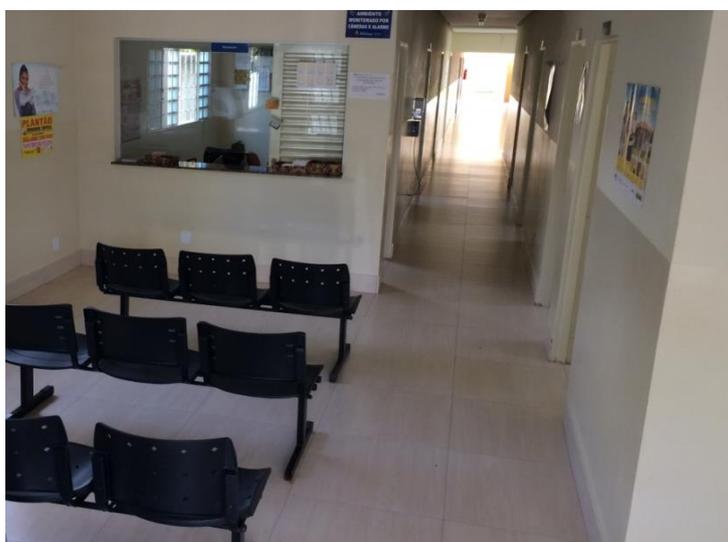
Figura 31 - Recepção da USF – Geraldo Gomes

Conforme (Figura 31), a recepção e salas de atendimento o mobiliário está disposto de forma a não atrapalhar a circulação dos cadeirantes e possui também espaço de espera para os mesmos. Os bebedouros possuem altura inacessível com altura de 1,20 m, já o balcão possui altura de 1,10 m e não possui área que facilite a aproximação (Figura 32).

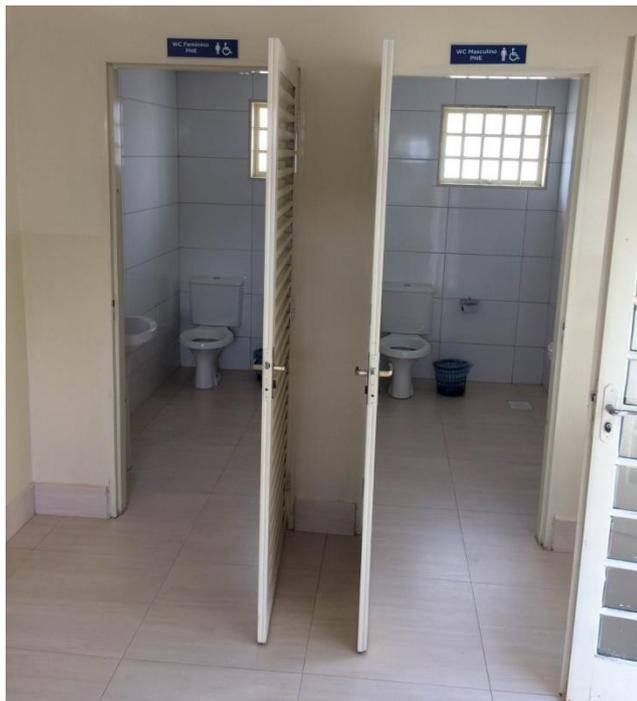
Figura 33 - Banheiros da USF – Geraldo Gomes

Os banheiros da recepção não possuem portas dentro do padrão da NBR 9050, os lavatórios não possibilitam o fácil acesso de cadeirantes e as torneiras não são de fácil manuseio. Não há barras de apoio junto ao vaso sanitário (Figura 33).

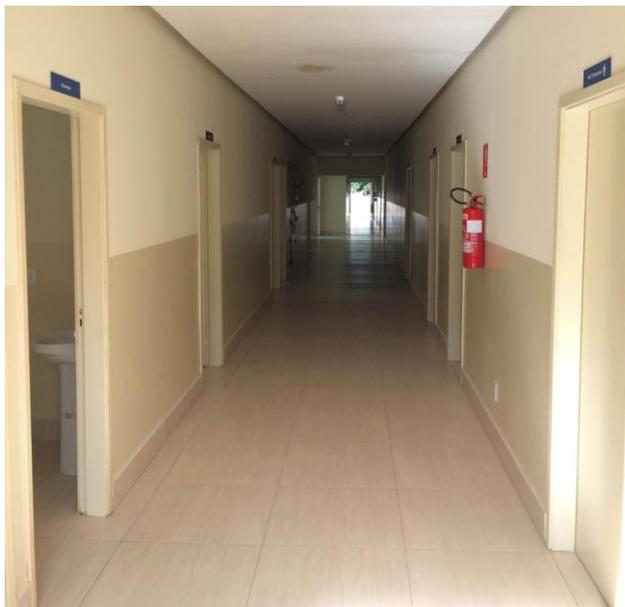
Figura 34 - Corredores da USF – Geraldo Gomes

Os corredores não apresentam placa de identificação de uso em relevo ou em braille, não apresenta piso tátil direcional e nem piso tátil de alerta para identificação de obstáculos (Figura 34).

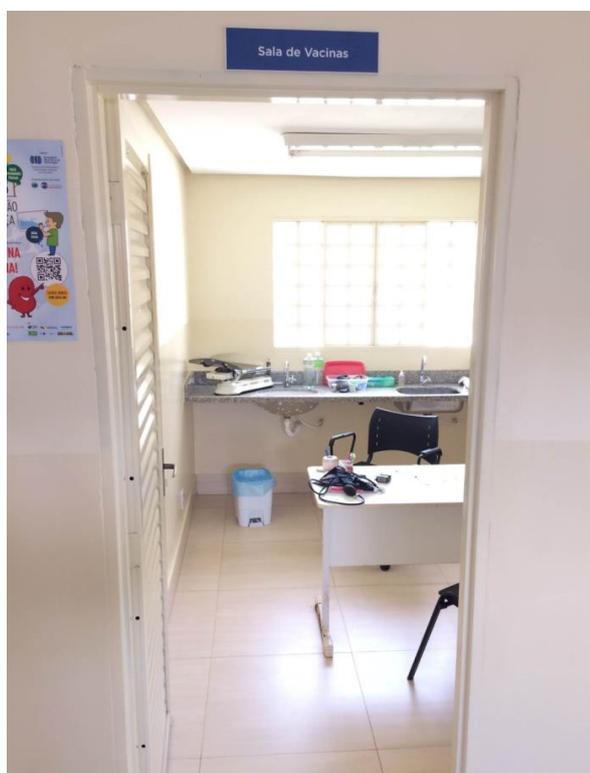
Figura 36 - Sala de vacinação da USF – Geraldo Gomes

Na sala de aerosol e no consultório odontológico a única norma não cumprida foi a placa de identificação do ambiente em relevo ou braille. Na sala de vacinação também não há esse tipo de placa de identificação e maçanetas em forma de alavanca, além disso, o mobiliário reduz a mobilidade do cadeirante dentro da sala.

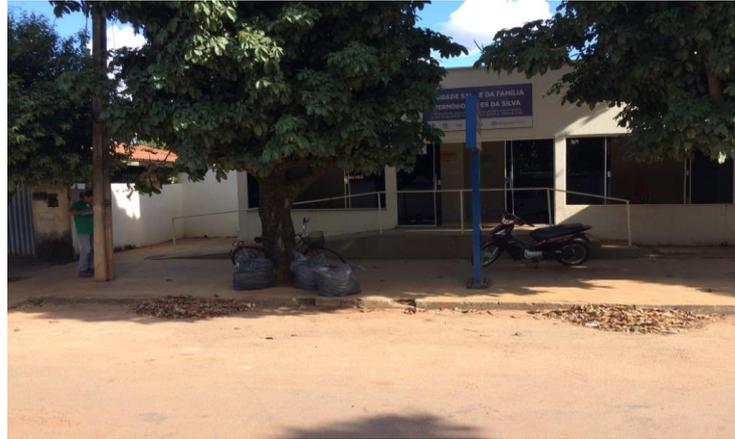
Figura 37 - Estacionamento da USF – Hermínio Lopes da Silva

A rua em frente à USF não apresenta nenhum tipo de acessibilidade aos PDFs, não há faixa de pedestre ou qualquer tipo de elemento que possibilite uma travessia segura para os mesmos. A calçada em frente à unidade apresenta irregularidades e obstáculos não identificados com piso tátil de alerta. Há estacionamento na rua, porém não há vagas destinadas a PNE (Figura 37).

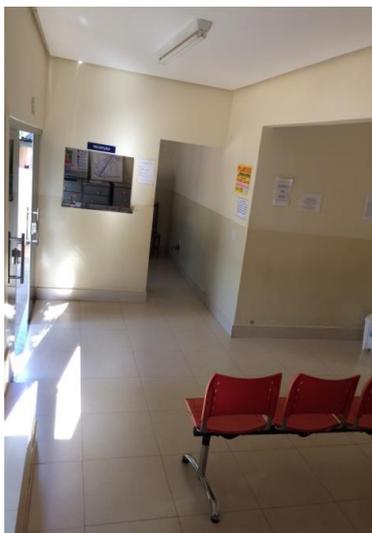
Figura 39 - Recepção da USF - Hermínio Lopes da Silva

No tópico “Recepção e salas de atendimento” dos dez itens que o compõe apenas três estão sendo colocados em prática na unidade. O balcão não é acessível para a aproximação de cadeirantes. No quesito comunicação visual/tátil/auditiva, a unidade não apresenta placa de identificação em relevo ou braille e nem mapa tátil (Figura 39).

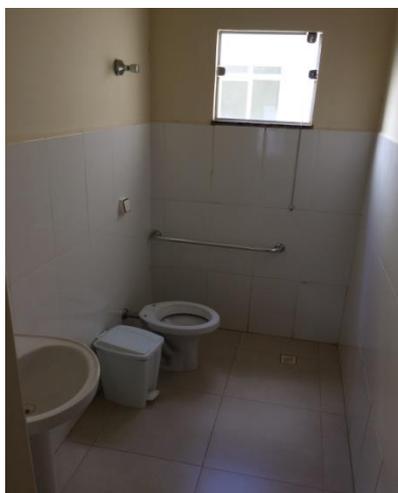
Figura 40 - Banheiro da USF - Hermínio Lopes da Silva

A unidade não possui bebedouros instalados no local. Os banheiros da recepção de maneira geral são acessíveis apresentando apenas quatro pontos negativos sobre acessibilidade, sendo eles: lavatório que não possibilita a aproximação do cadeirante; altura entre o lavatório e o piso fora do padrão de acessibilidade; torneiras de difícil manuseio por pessoas que possuem mobilidade reduzida; e, a porta do boxe não possui puxadores em forma de barras horizontais que facilitam seu fechamento (Figura 40).

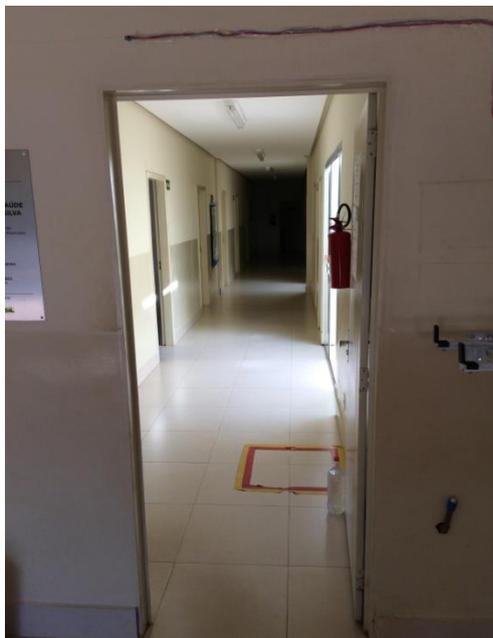
Figura 41 - Corredor da USF - Hermínio Lopes da Silva

Os corredores da unidade apresentam obstáculos que não possuem identificação com piso tátil de alerta e nem piso tátil direcional, além disso nas portas de cada ambiente não há placa de identificação em relevo ou em braille (Figura 41).

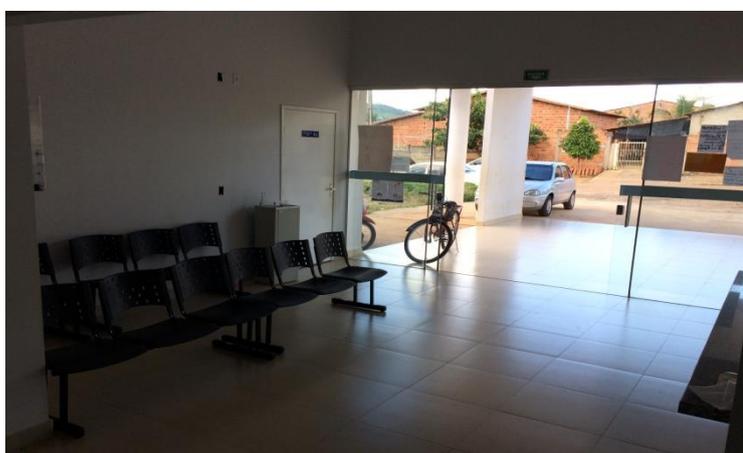
Figura 43 – Recepção da USF – Joaquim Cordeiro Teles

Na recepção e salas de atendimento apenas quatro das dez normas técnicas apresentadas são cumpridas. No ambiente em questão não há placa de indicação de ambiente em relevo ou em braille, não há piso tátil e nem mapa tátil. Já o bebedouro se encontra totalmente fora dos padrões estabelecidos pela NBR, a altura da bica, a altura inferior e o espaço necessário para a circulação do cadeirante não estão conforme as normas pré estabelecidas (Figura 43).

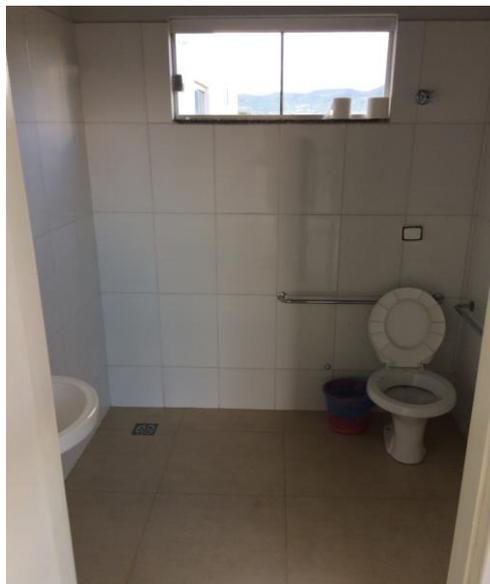
Figura 44 - Banheiro da USF – Joaquim Cordeiro Teles

Dos dezesseis itens analisados nos banheiros da recepção, três apresentaram irregularidades, sendo eles: lavatório não acessível; torneiras de difícil manuseio; a inexistência de barras horizontais na porta do boxe (Figura 44).

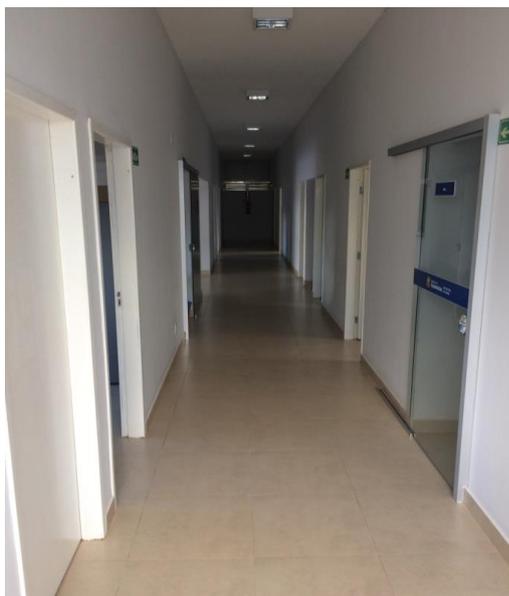
Figura 45 - Corredores da USF – Joaquim Cordeiro Teles

Os corredores da unidade (Figura 45) não apresentam piso tátil de alerta e nem piso tátil de direcionamento, não possui placa de identificação do ambiente em relevo ou em braille. Além disso, os obstáculos não são identificados com piso tátil de alerta.

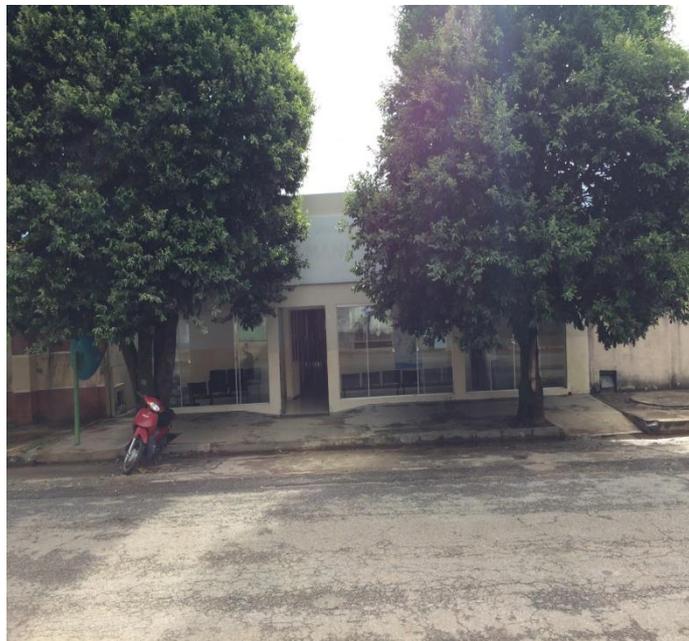
Figura 47 - Rua em frente à USF – Mané Chapéu

A rua em frente à USF não apresenta faixa de pedestre ou qualquer outro meio que facilite a travessia com segurança, a calçada é rebaixada em apenas um lado da rua e possui detritos que impedem o acesso seguro da rua para a calçada (Figura 47).

Outro problema notado durante a aplicação o check list é que as copas das árvores existentes no local estão muito baixas, o que tem atrapalhado a circulação na calçada.

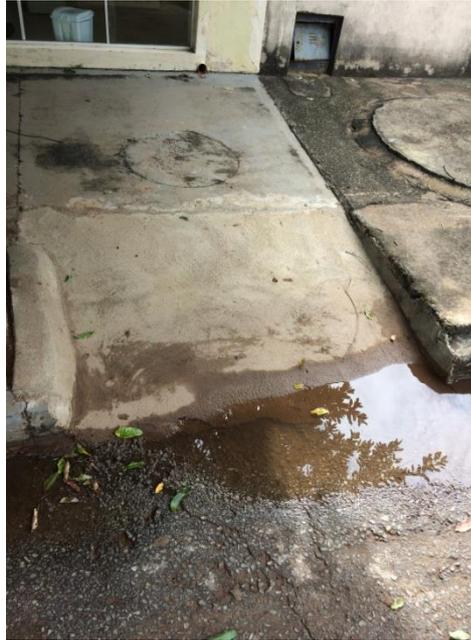
Figura 48 - Rampa de acesso externa da USF – Mané Chapéu

Na porta de entrada da unidade a rampa de acesso não possui acessibilidade necessária, possui inclinação de 20,83% o que dificulta a circulação dos usuários na transposição de nível.

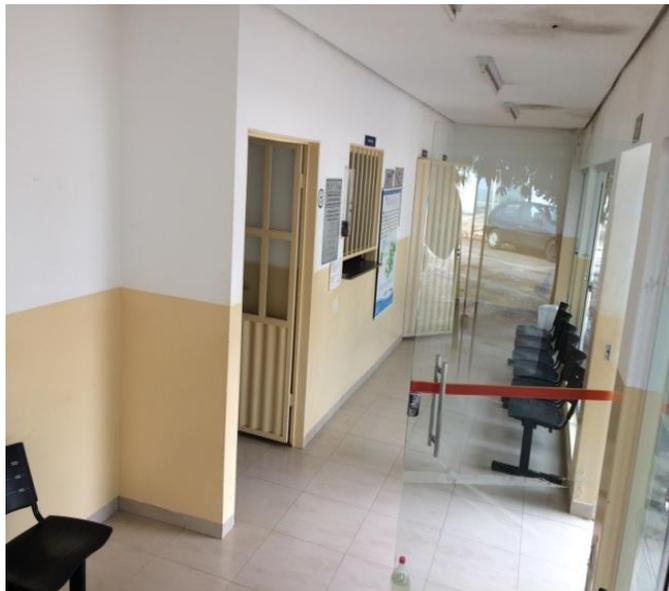
Figura 49 - Recepção da USF – Mané Chapéu

Na recepção e salas de atendimento, o balcão não é acessível para PNE, pois não há espaço suficiente para aproximação. O bebedouro do local também não é acessível, estando fora das normas de acessibilidade, suas características dificultam o acesso do cadeirante ao mesmo pois não há altura livre que permita a aproximação de uma cadeira de rodas (Figura 49).

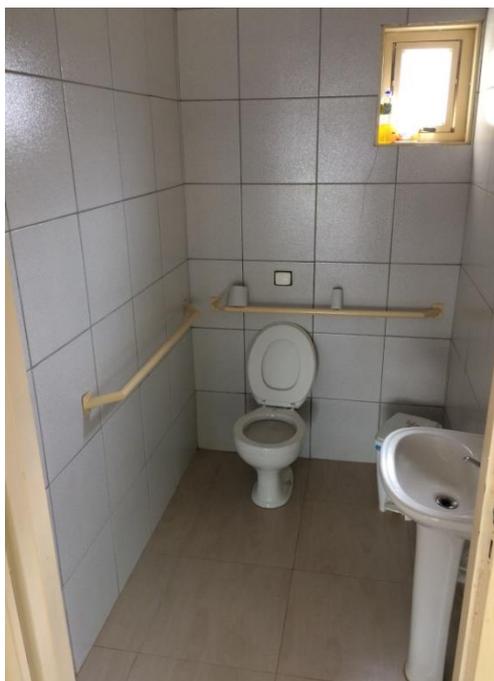
Figura 50 - Banheiro da USF – Mané Chapéu

Na (Figura 50), é possível observar que os banheiros da recepção possuem lavatórios com coluna, o que dificulta a aproximação dos cadeirantes. Há ainda a falta de puxadores horizontais de 40cm, torneiras de fácil manuseio e portas com revestimentos inferiores resistentes a impactos.

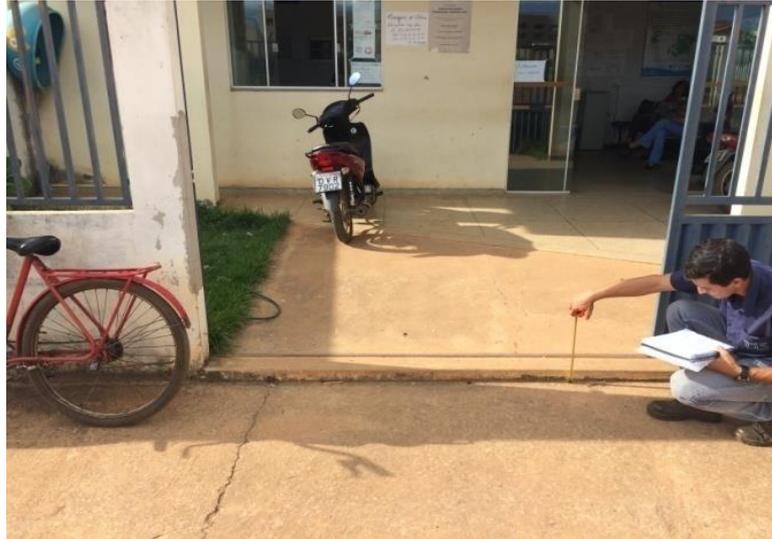
Figura 51 - Entrada da USF – Manoelino Pereira Dias

A USF – Manoelino Pereira Dias não possui acessibilidade no lado externo, a unidade não possui faixa de pedestre ou qualquer elemento que facilite a travessia. A unidade até possui rampa que faz ligação da rua à USF, porém a rua não possui pavimentação asfáltica, o que dificulta o acesso do PNE. A calçada não possui pavimentação regular e nem piso tátil de alerta, além de possuir um degrau de acesso da calçada à USF de 6 cm, conforme figura 51.

Assim como as demais unidades, a USF – Manoelino Pereira Dias, possui estacionamento na rua, porém, não possui vagas especiais para PDFs e nem percurso acessível. A porta de entrada da unidade possui um degrau de 6cm do acesso da calçada à USF, o que a deixa fora das normas da NBR 9050.

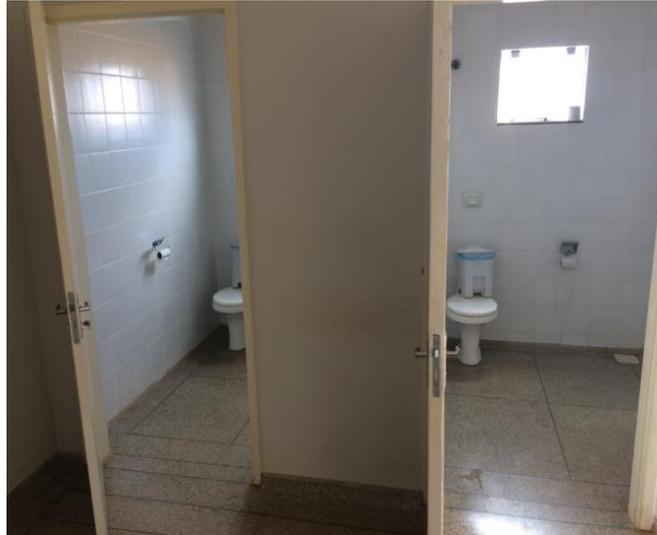
Figura 52 - Banheiros da USF – Manoelino Pereira Dias

Os banheiros não possuem lavatórios acessíveis, pois os mesmos possuem colunas que impossibilitam a aproximação de cadeirantes. Outros itens em falta são os puxadores horizontais de 40cm e barras de apoio, além das portas que não possuem revestimento inferior que suporte impactos de bengalas, muletas e cadeiras de rodas (Figura 52).

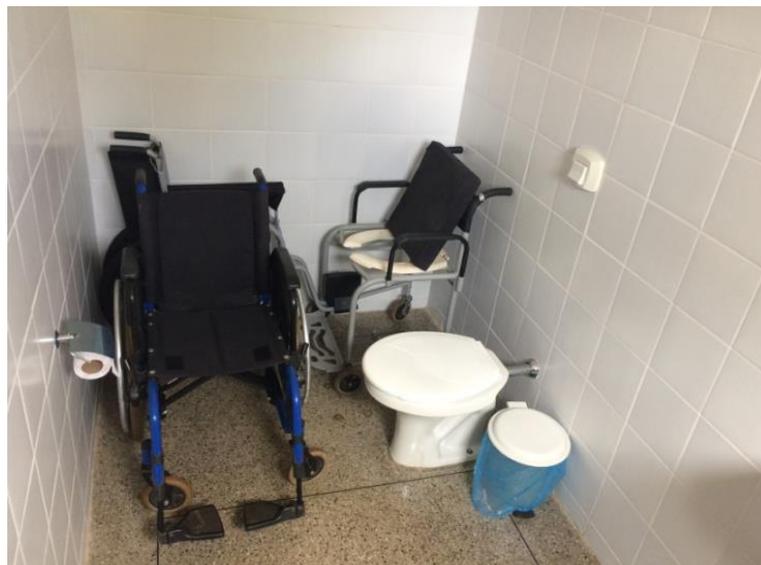
Figura 53 - Banheiro da USF – Manoelino Pereira Dias

Os corredores da unidade não possuem piso tátil de alerta e direcional. Os corredores, sala de curativo, sala de coleta, sala de aerosol e consultório odontológico não possuem placas de identificação de ambientes em relevo ou em braille. O banheiro da sala de coleta (Figura 53) não é acessível pois apresenta lavatório que dificulta a aproximação com cadeira de rodas, não possui puxadores em forma de barras horizontais que facilitam seu fechamento, as torneiras são de difícil manuseio para pessoas com mobilidade reduzida, e a localização e dimensão das barras de apoio não estão em conformidade com a NBR 9050.

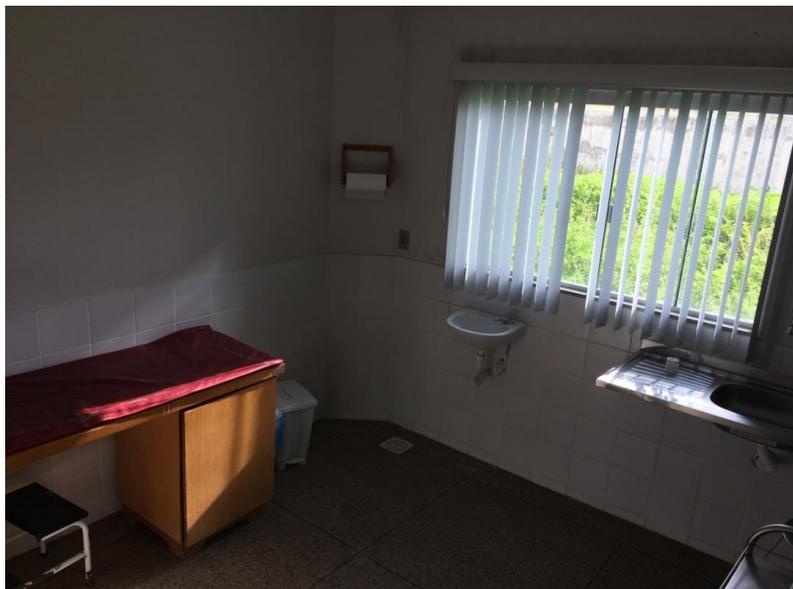
Figura 54 - Sala de vacina da USF – Manoelino Pereira Dias

A sala de vacina não possui identificação de ambiente em relevo ou em braille e não possui espaço suficiente de manobra para cadeira de rodas, principalmente pela disposição do mobiliário dentro do consultório (Figura54).

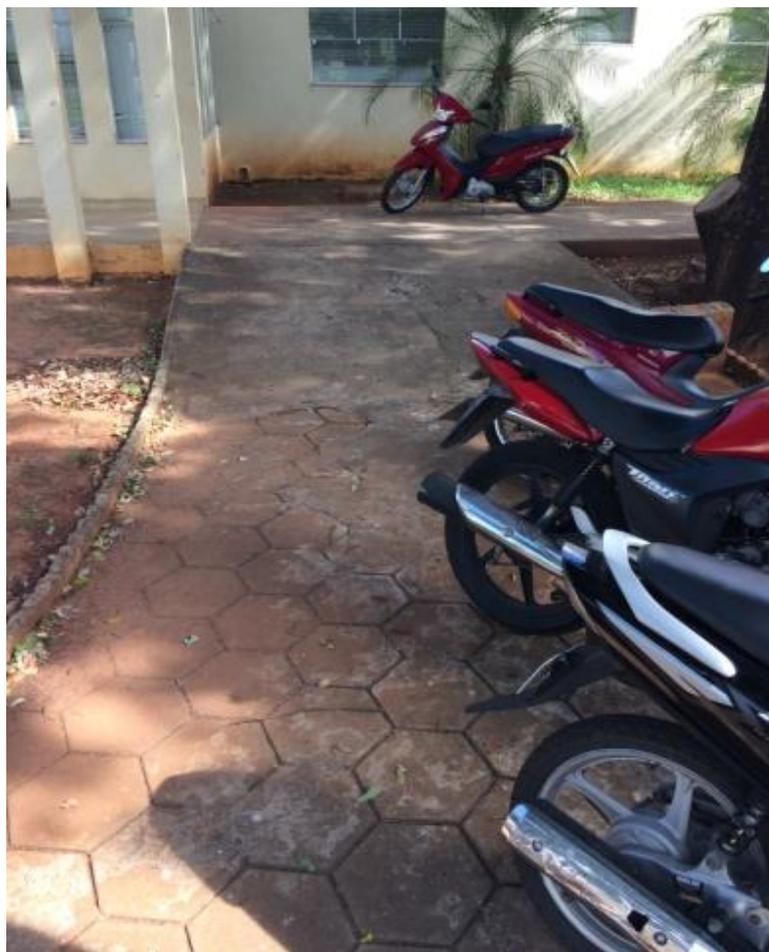
Figura 55 - Estacionamento da USF – Maria Piedade

A rua em frente à USF não apresenta qualquer tipo de acessibilidade, desde a faixa até a calçada não há a aplicação das normas da NBR 9050. Além da falta de aplicação das normas da NBR, há veículos que estacionam na faixa livre, o que deixa a circulação ainda mais prejudicada. A unidade possui estacionamento na rua mas não há vagas destinadas a deficientes físicos.

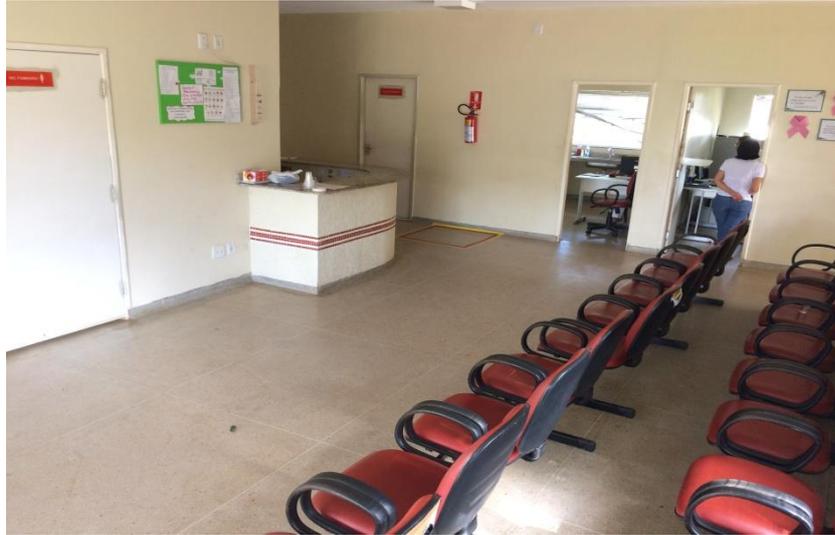
Figura 56 - Recepção da USF – Maria Piedade

Na recepção e sala de atendimento não há espaço de aproximação do balcão que o torne acessível para PNE. O bebedouro não está conforme as normas, não possui altura adequada, nem espaço para aproximação que caiba uma cadeira de rodas (Figura 56).

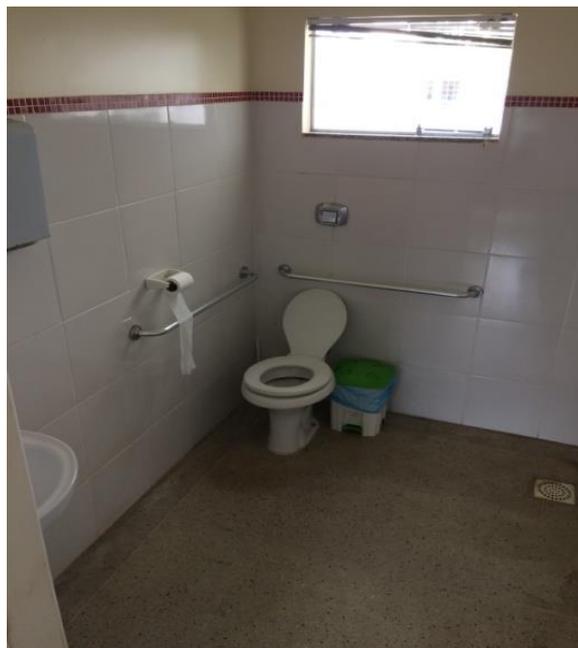
Figura 57 - Banheiro da USF – Maria Piedade

Nos banheiros da USF, as portas não possuem reforço inferior resistente a impactos, o lavatório não é acessível por haver coluna que dificulta a aproximação e as torneiras não são de fácil manuseio para pessoas que possuem mobilidade reduzida. Nos boxes sanitários há barras de apoio junto ao sanitário porém não estão em conformidade com a NBR 9050, e não há barras horizontais que facilitem o fechamento do boxe.

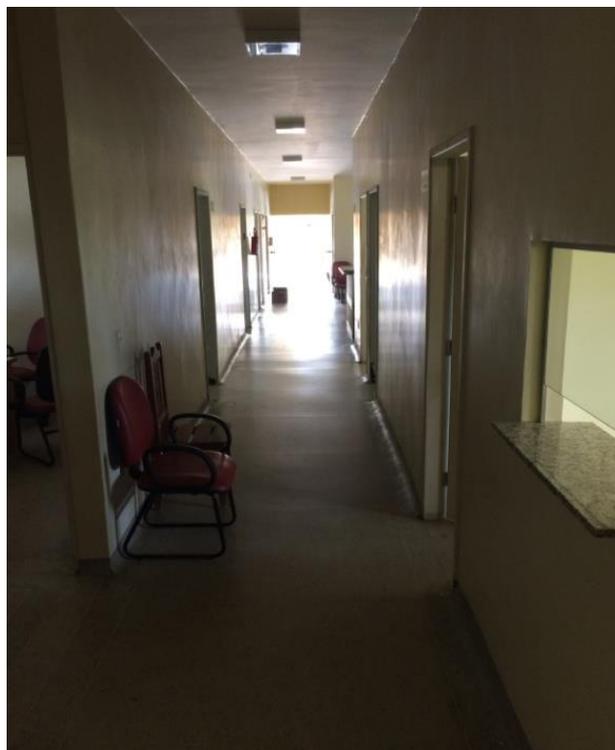
Figura 58 - Corredor da USF – Maria Piedade

Os corredores da unidade estão obstruídos por mobiliário, o que impede a livre circulação de pacientes (Figura 58).

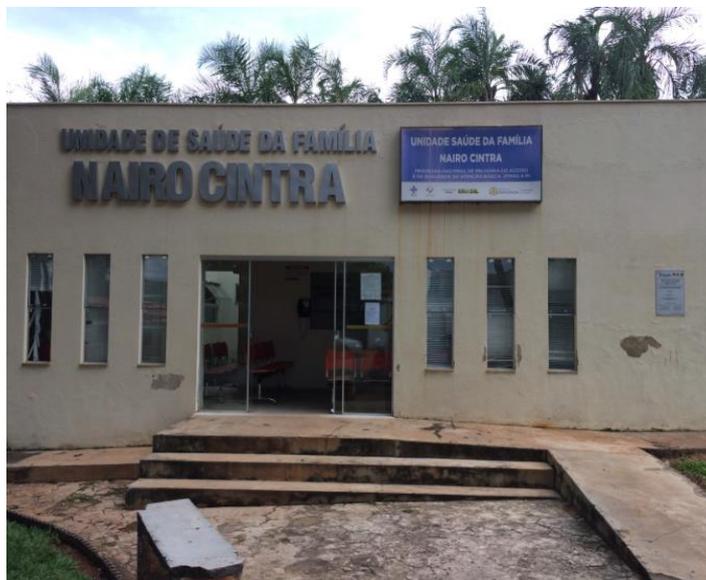
Figura 59 - Entrada da USF – Nairo Cintra

Na USF – Nairo Cintra o check list obteve 51,40% de respostas positivas, seguida da 46,73% de respostas negativas e 1,87% dos itens do check list não se aplica à unidade de saúde. As condições da rua em frente à unidade de saúde são precárias e não apresentam acessibilidade aos PDFs. Não há faixas de pedestre ou elementos que possibilitem uma

travessia segura, a calçada apresenta pavimento irregular com presença de buracos e pedras soltas (Figura 59).

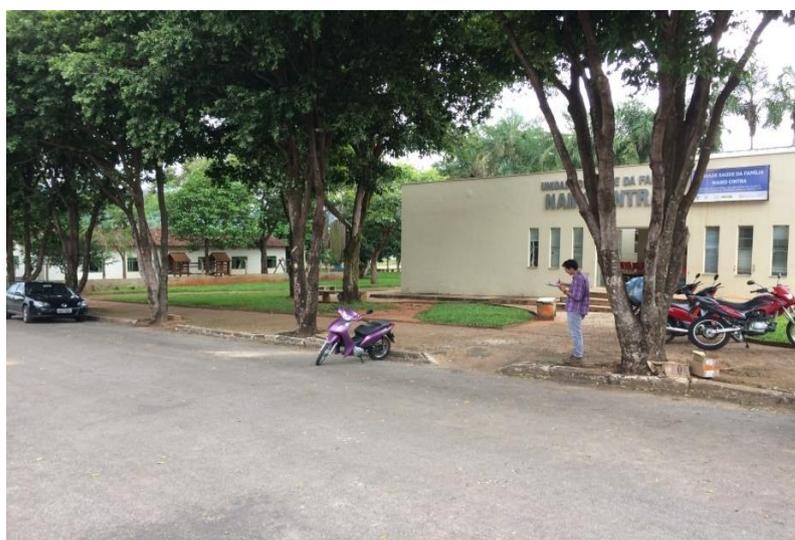
Figura 60 - Estacionamento da USF – Nairo Cintra

A unidade possui estacionamento na rua, mas assim como nas outras unidades não há vagas destinadas a PNE. Dos quatorze itens do tópico “Porta de entrada” do check list, apenas um item está dentro das normas previstas pela NBR. A rampa de acesso possui uma inclinação de 13,44%, sem a presença de corrimãos e piso antiderrapante (Figura 60).

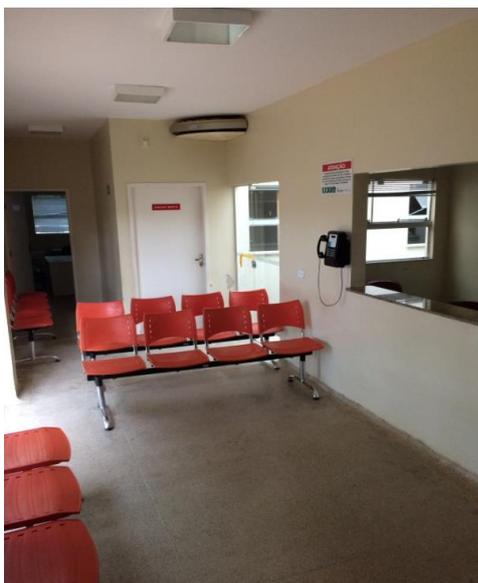
Figura 61 - Recepção da USF – Nairo Cintra

A recepção e salas de atendimento da unidade não possuem balcão acessível ao PNE, impossibilitando a aproximação do mesmo, não há a presença de mapa tátil de alerta ou direcional. O bebedouro não é acessível ao PNE, pois possui altura do piso, altura livre e espaço para manobras insuficientes para a sua utilização por um cadeirante (Figura 61).

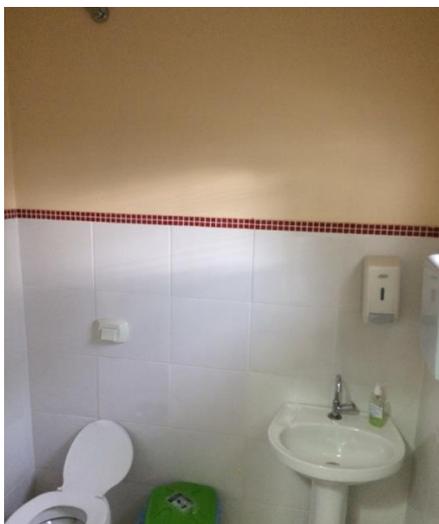
Figura 62 - Banheiro da USF – Nairo Cintra

No banheiro da unidade os itens que não estão de acordo com a NBR 9050 são: lavatórios, torneiras, barra de apoio e puxadores em forma de barras horizontais, conforme pode ser visto na (Figura 62).

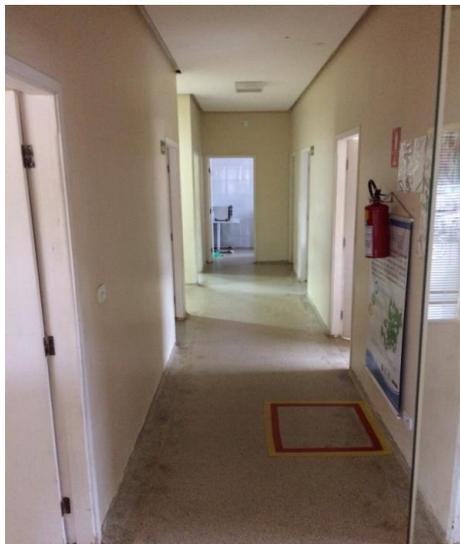
Figura 63 - Corredor da USF – Nairo Cintra

Na (Figura 63), o corredor da unidade não apresenta placas de identificação do ambiente em relevo ou braille, barra de apoio e piso tátil de alerta e direcional.

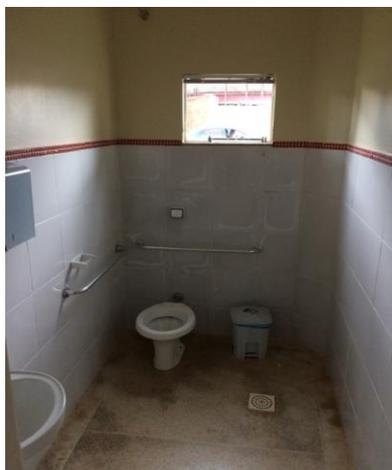
Figura 64 - Banheiro da sala de coleta da USF – Nairo Cintra

As salas de curativo, coleta, aerosol, consultório médico/odontológico e sala de vacina não apresentam placa de identificação do ambiente e sua utilização. Na sala de vacina há ainda a falta de maçaneta em forma de alavanca. O banheiro da sala de coleta não é acessível, tendo o lavatório, torneira, barra de apoio e barras horizontais em desconformidade com a NBR 9050. Além disso, o vaso sanitário fica próximo a parede o que dificulta a aproximação e conforto do usuário (Figura 64).

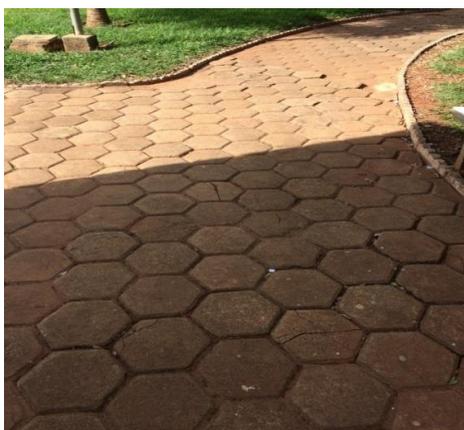
Figura 65 – Calçada da USF – Pedro Miguel

A unidade de saúde Pedro Miguel não possui acessibilidade na sua rua em frente, não há faixa de pedestre ou outro meio que possibilite uma travessia segura. A calçada do local está com pavimento danificado e é construída com bloquetes de concreto que possuem fendas que dificultam ainda mais a circulação de pessoas que possuem mobilidade reduzida e cadeiras de rodas.

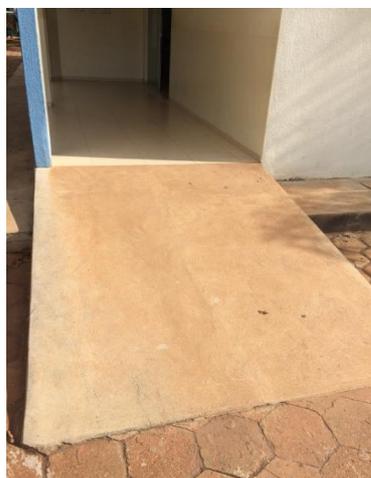
Figura 66 - Rampa de acesso da USF – Pedro Miguel

A USF conta com estacionamento na rua, porém não conta com vagas especiais destinadas a PNE. Dos quatorze itens do tópico “Porta de entrada” apenas um item está em conformidade com a NBR 9050. A porta de entrada do estabelecimento não possui piso tátil de identificação e a rampa apresenta inclinação de 10,36%, o que a deixa em desconformidade com a norma regulamentadora.

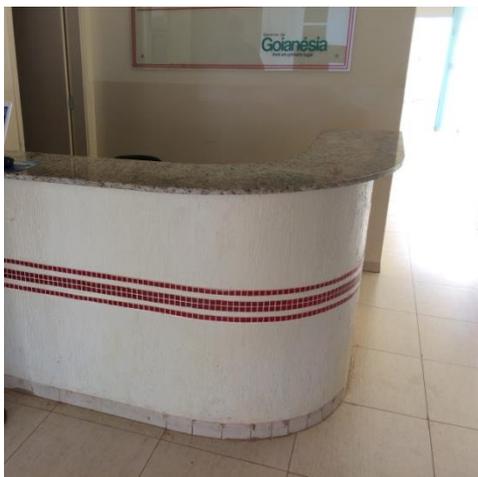
Figura 67 - Balcão da recepção da USF – Pedro Miguel

O balcão da recepção não é acessível para um cadeirante vez que não possui espaço para uma aproximação confortável. Ainda na recepção, não há bebedouros instalados deixando de atender a outra norma de acessibilidade.

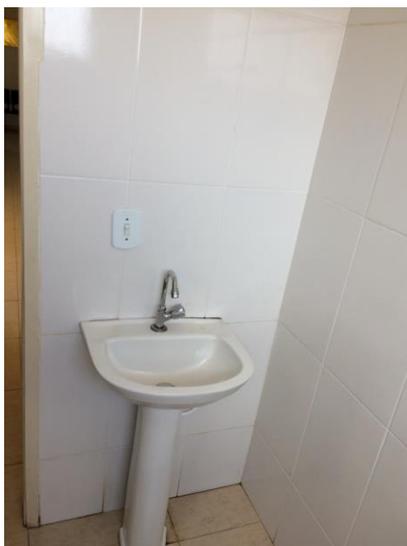
Figura 68 - Banheiro da USF – Pedro Miguel

O banheiro da unidade também não possui lavatórios e torneiras de fácil manuseio por PNE. Além disso, a porta possui vão menor que 80 cm e não tem puxadores em forma de barras horizontais que facilite seu fechamento.

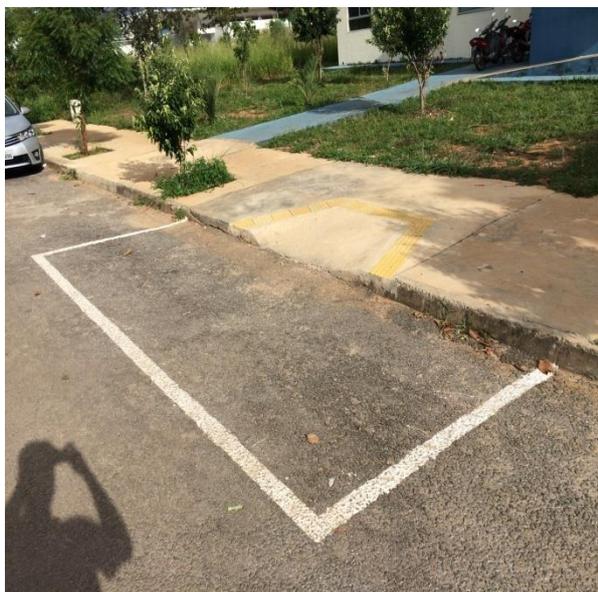
Figura 69 - Calçada em frente ao USF – Valdelícia de Souza Santos

A unidade de saúde Valdelícia de Souza Santos no quesito “Atravessando a rua” não apresenta qualquer tipo de acessibilidade. A calçada em frente (Figura 69) ao USF apresenta pavimento irregular e obstáculos não identificados com piso tátil de alerta para portadores de deficiência visual. Como em todas as outras unidades, o estacionamento na rua existe porém não existem vagas destinadas a PNEs.

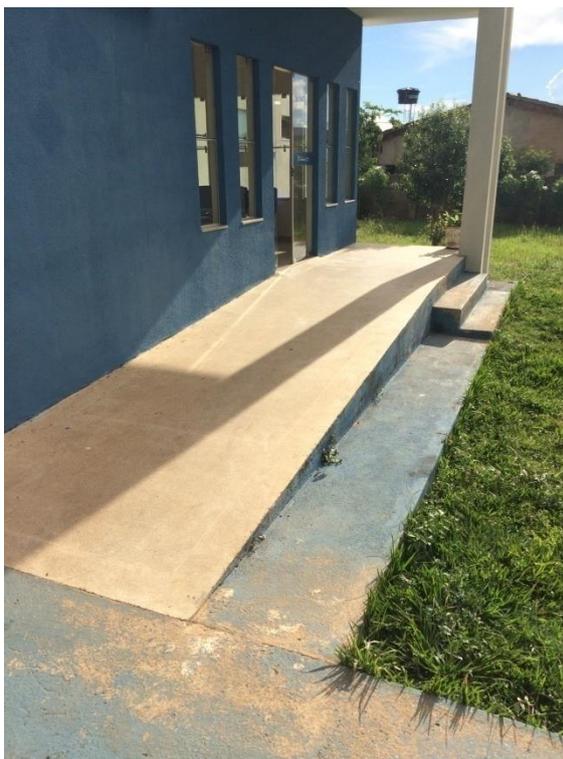
Figura 70 - Rampa de acesso ao USF – Valdelícia de Souza Santos

Na porta de entrada da edificação há rampa porém a mesma não é acessível, não possui corrimão e tem uma inclinação de 9%, o que a deixa fora das normas de acessibilidade (Figura 70).

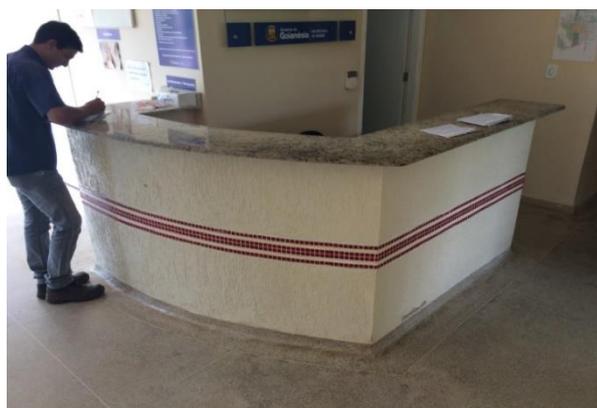
Figura 71 - Balcão da recepção da USF – Valdelícia de Souza Santos

O balcão da recepção e o bebedouro não permite a aproximação de cadeirantes (Figura 71). Além disso em toda a unidade não há placas de identificação de ambiente em relevo ou em braille.

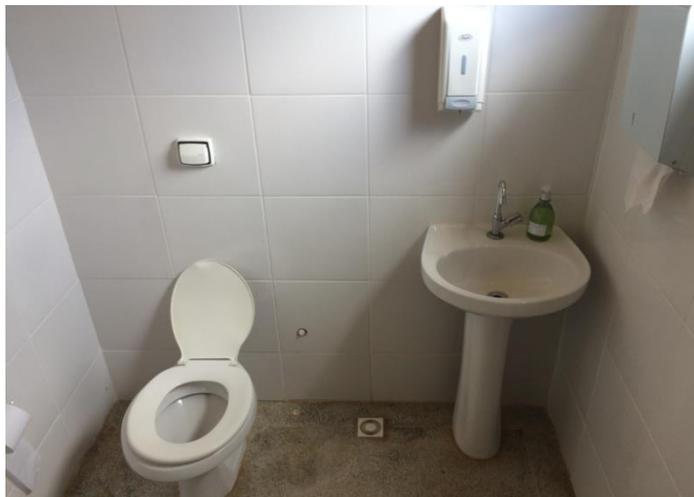
Figura 72 - Banheiro da ao USF – Valdelícia de Souza Santos

O banheiro da unidade possui lavatório com coluna e torneiras de difícil manuseio, e não há puxadores em forma de barra horizontal que facilite o fechamento do mesmo (Figura 72).
